## 自然休養林情報

### 荒川橋 (吊橋) 工事概要 (工期 平成9年7月7日～平成10年3月6日)

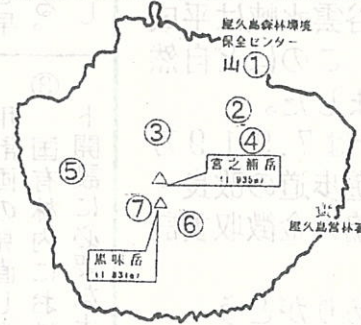
(設置箇所位置図)

雨量計設置箇所	標高
①屋久島森林環境保全センター	20m
②白谷雲水峡入口	560m
③宮之浦林道33支線	500m
④小杉谷事業所跡	680m
⑤大川林道12支線	1020m
⑥淀川登山口	1380m
⑦黒味岳頂上付近	1800m

保全センターでは、貴重な森林の保全と山地災害防止のために、島内に平成七年度から順次雨量計を設置し観測を行つていきます。

昨年の五月、最後（七箇所目）に設置した黒味岳の雨量

計のデータが一年間を通して集計でき、他に比べて意外と少ない結果となりました。
