自然休養林情報

台風一九号 屋久島に大きな爪跡

台風19号時の、各観測点の雨量データ

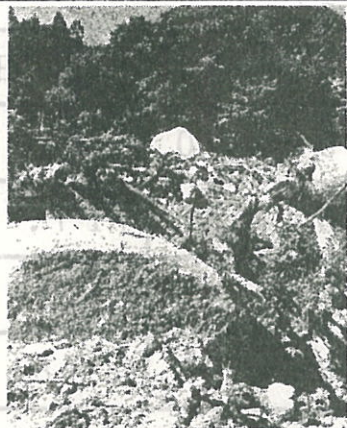
蛇紋杉倒れる！

分一太標杉コースの中間点として、また道標として、まの岐の蛇紋杉が9月中旬の台風19号により根元から倒れてしまいました。

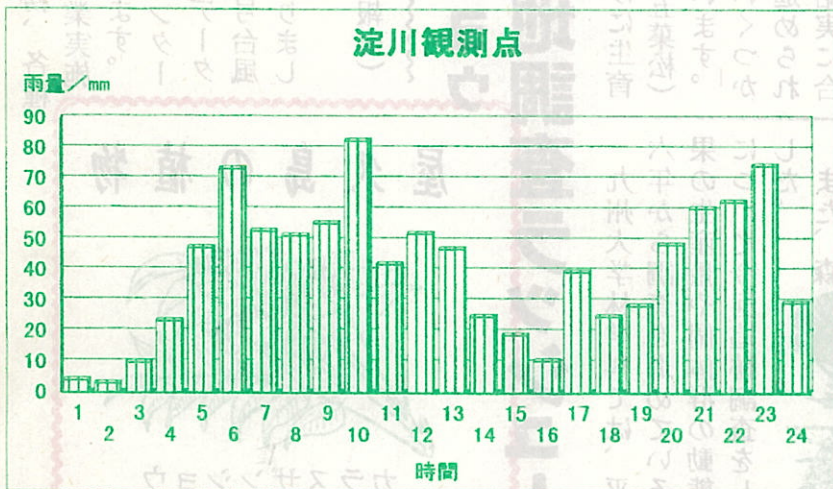
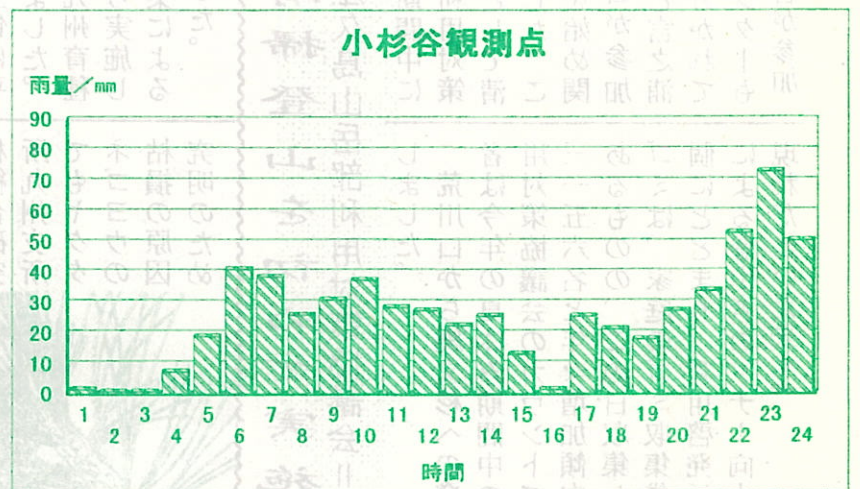
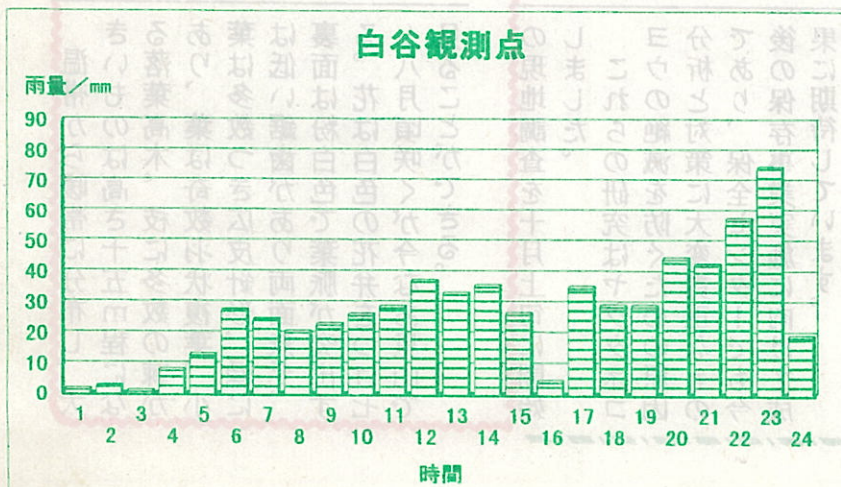
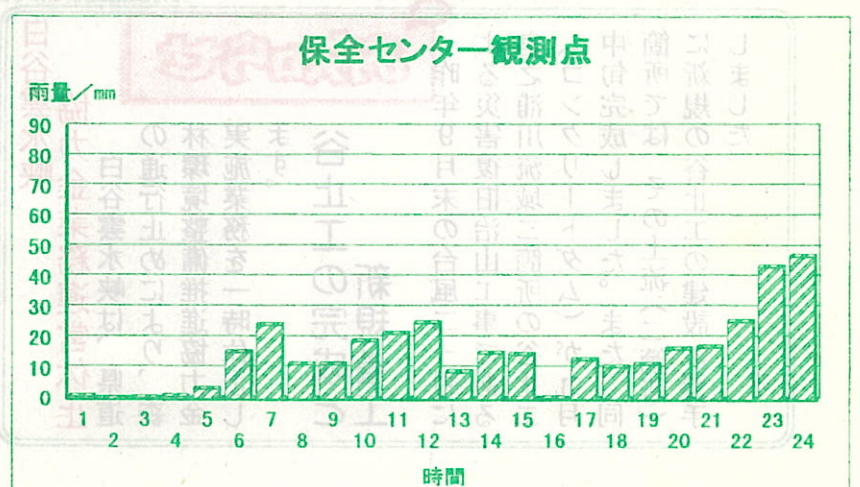
次に各観測点の9月15日の時間毎雨量をグラフにしてみました、これにより今回の台風では雨が1日中平均して降っているのではなく、午前中に1回午後から1回の山場があることがわかります。

ちなみに、時間雨量の最大値は淀川観測点午前10時の82.5mmです。

そして各観測点の標高が淀川観測点1380m、小杉谷観測点680m、白谷観測点560m、保全センター観測点20mとなっており、標高が高くなると雨量が多くなる結果がでました。
