北俣林道A災害復旧工事  
庄内森林管理署  
位置図 S=1:20000

| 図 名 | 標 準 断 面 図 1/3 |
| 名 称 | 北俣林道A 災害復旧工事 |

被災番号    3 号    -    北俣林道A起点より 1.5km地点

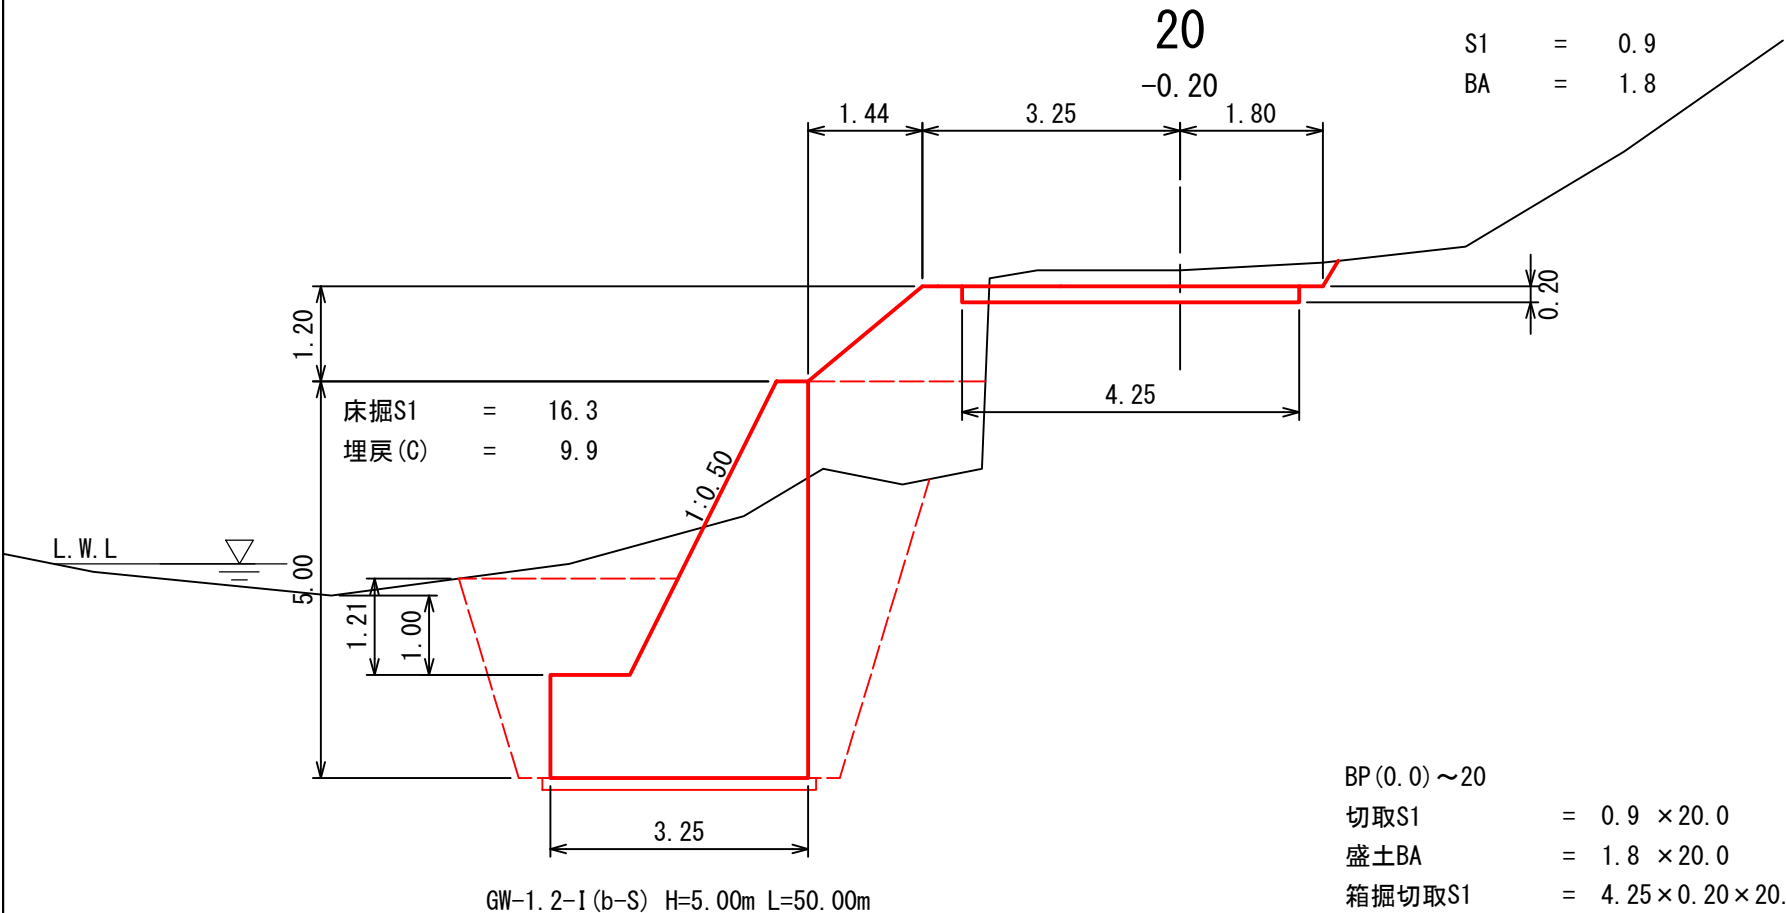
被災延長    L=50.0  
構造物延長 L=50.0  
R1=60, CL1=23.7  
R2=12, CL2=12.7

S1    =    0.9  
BA    =    1.8

| BP (0.0) ~20 | | | |
| 切取S1 | = | 0.9 × 20.0 | = 18.0m3 |
| 盛土BA | = | 1.8 × 20.0 | = 36.0m3 |
| 箱掘切取S1 | = | 4.25 × 0.20 × 20.0 | = 17.0m3 |
| 床掘S1 | = | 16.3 × 20.0 | = 326.0m3 |
| 埋戻(C) | = | 9.9 × 20.0 | = 198.0m3 |
| 砂利路盤工 | = | 4.25 × 0.20 × 20.0 | = 17.0m3 |

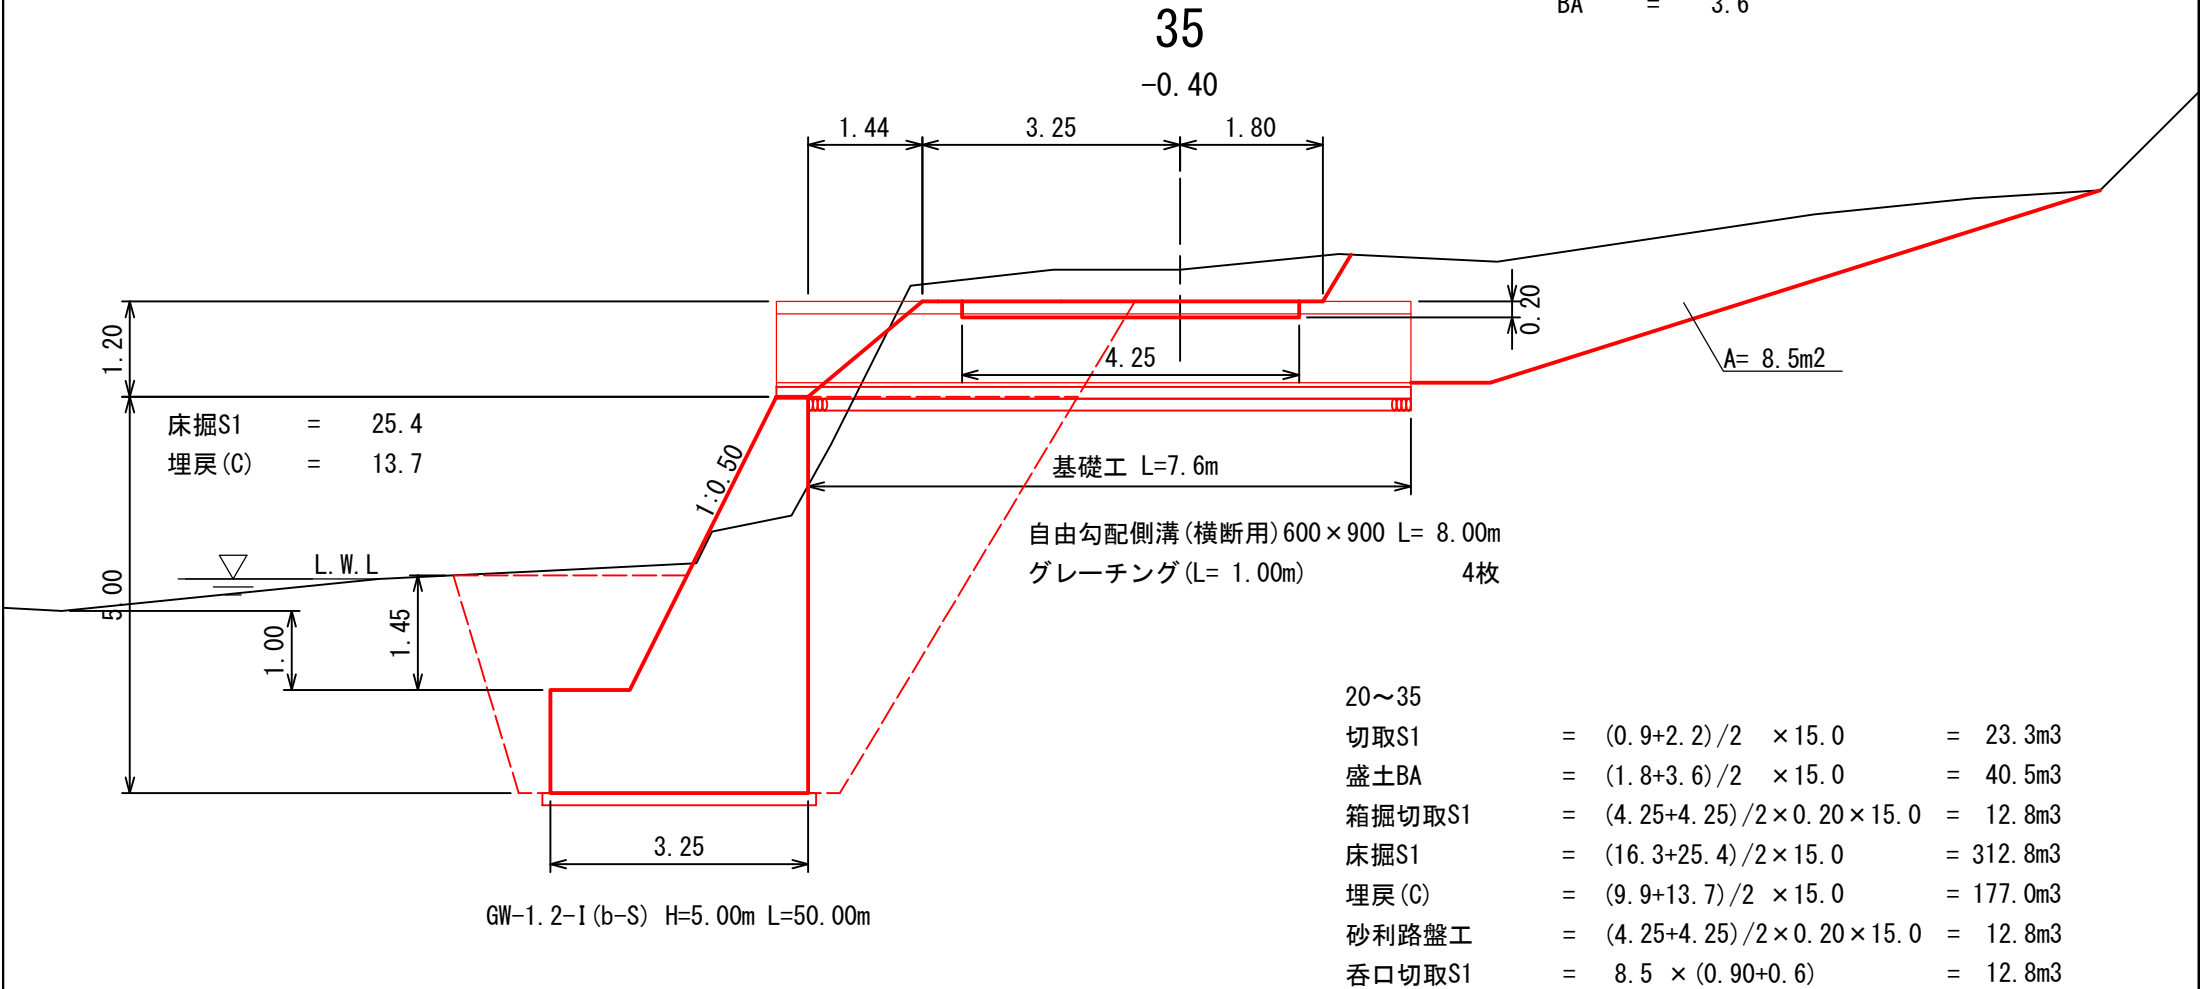
| 図 名 | 標準断面図 2/3 |

被災番号 3 号 - 北俣林道A起点より 1.5km地点

被災延長 L=50.0  
 構造物延長 L=50.0  
 R1=60, CL1=23.7  
 R2=12, CL2=12.7

S1 = 2.2  
 BA = 3.6
