2. 東日本大震災と被災状況

2.4 東日本太平洋沿岸における海岸防災林の被災状況

2.5 仙台湾沿岸における海岸防災林の被災状況

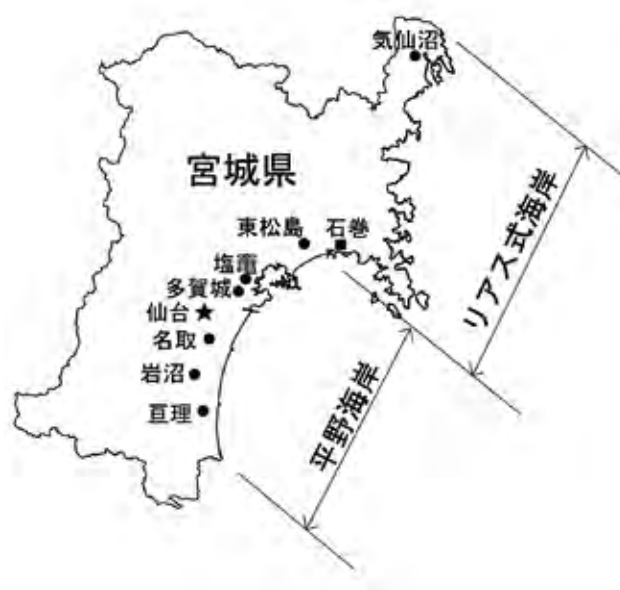
図11 宮城県沿岸地形区分図

宮城県の太平洋沿岸の地形は、図11に示すように北部はリアス式海岸で、南部は平野海岸となっています。リアス式海岸は、岬と湾（入り江）を繰り返す複雑な岩礁海岸地形を呈しており、平野海岸は大きく弓状につながる単調な砂浜海岸になっています。

リアス式海岸では、津波が湾の奥に進むにつれ入り江の幅が狭まるため津波高が高くなる傾向があります。さらに、平野の奥行が狭く津波が山地丘陵の高い標高まで遡上するため、強い引き波が発生し押し波とあわせて津波による被害は大きくなります。

平野海岸では、津波が山地丘陵まで遡上することはないため強い引き波による被害はあまり発生しませんが、平坦な地形が内陸側に広がるため浸水域が広くなり被害が大きくなります。

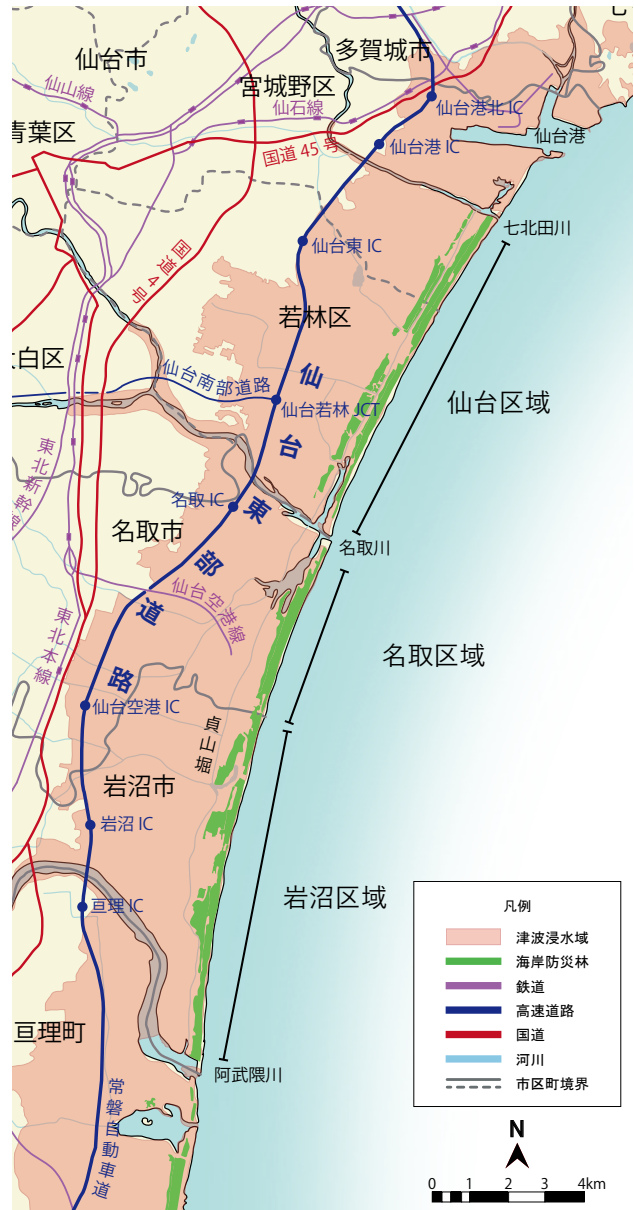
図 12 仙台東部道路と津波浸水域

図 12 は、仙台市から岩沼市の沿岸部の津波浸水域を表したものです。前項で説明したように、平坦な地形が内陸側に広がる平野沿岸部では浸水域が広がり、汀線から 4km も内陸に津波が到達しました。しかし、仙台市の東部を南北に縦貫する仙台東部道路が盛土構造（盛土高 7m～10m）となっていたことから、市街地への津波や漂流物の侵入が抑制される例がみられました。また、仙台若林ジャンクションから名取インターチェンジの間では、津波から逃げた約 230 名の人々がそこに避難するなど、高台の避難所としての機能も果たしました。

このように、盛土構造の道路が、津波による浸水域の拡大を抑制し、住民の命を守るための避難場所の役割も果たしたことから、防災対策における多重防御の重要性を明確に認識することにつながりました。宮城県は震災復興計画の策定にあたりこの効果に着目し、海沿いの防潮施設を復旧するとともに、沿岸部を走る県道を盛土構造に改修することで、多重防御による津波対策を進めることになりました。多重防御の考え方において海岸防災林は、防潮堤と一体となって第一線で津波を防御する施設として位置づけられています。

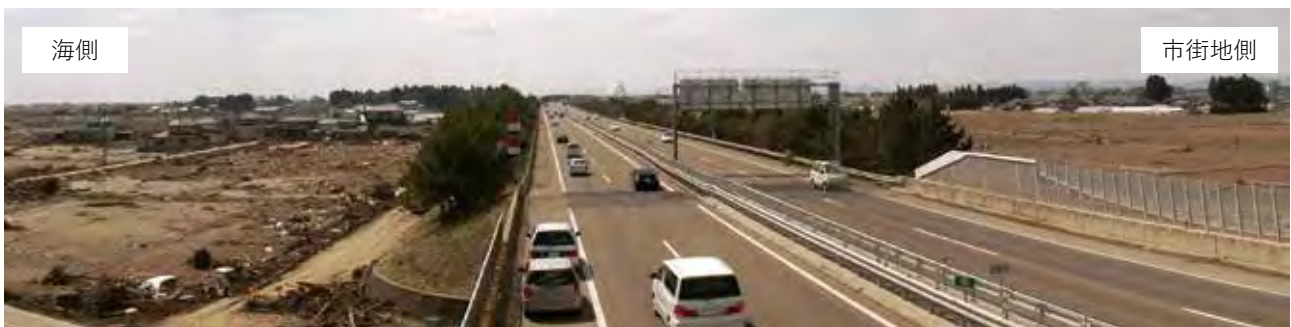
被災直後の仙台東部道路 仙台若林 JCT～名取 IC 間（出典：東北地方整備局 HP）

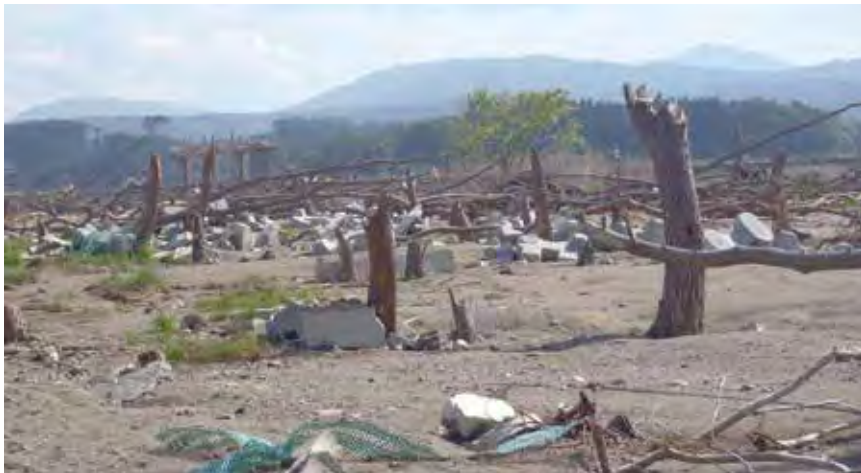
リアス式海岸では、津波が山地丘陵まで遡上したため、押し波のほかに強い引き波が発生し、海岸防災林の被害を大きくする要因となりました。また、リアス式海岸の海岸防災林の多くは土地利用の関係などから林帯幅が狭かったため、個々の森林面積は大きくないもののほとんどの林帯は壊滅的な被害を受けました。被災した樹木の多くは地際で折れたり、ねじ切れるように破壊される幹折れの被害を受けており、平野地形のように根返りする樹木はあまりみられませんでした。

幹折れ被害の事例（岩手県野田村前浜）

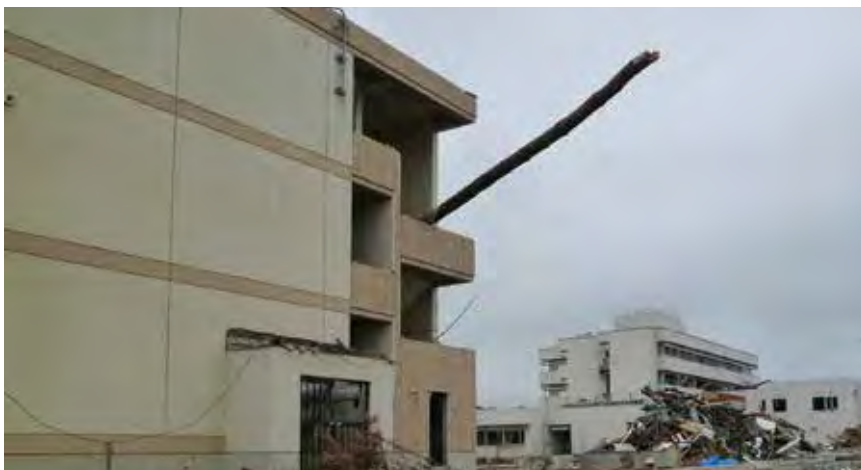
幹折れ被害木の流失事例（岩手県陸前高田市）

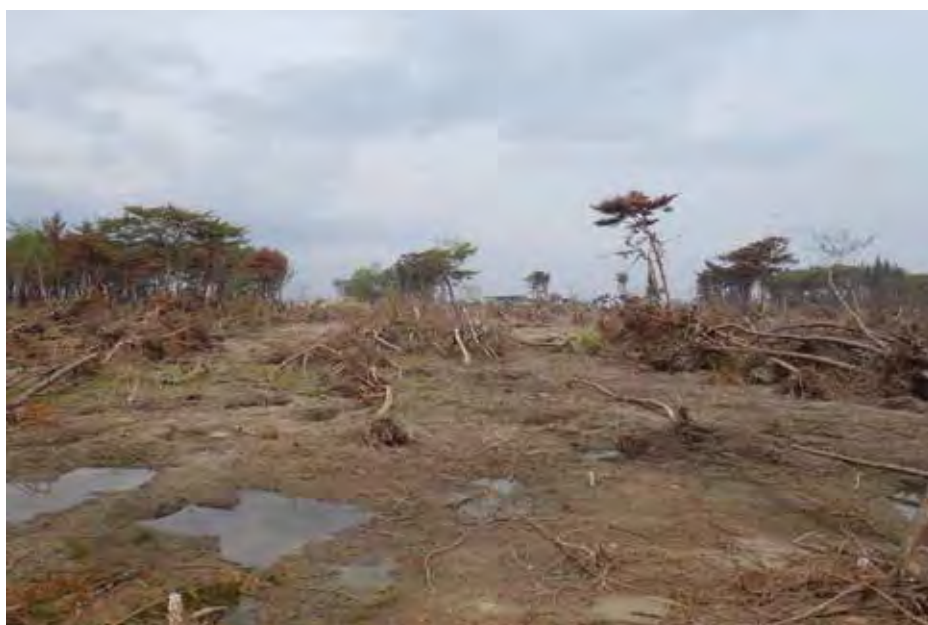
平野海岸ではリアス式海岸地形のような強い引き波は発生しませんが、押し波により広範囲にわたる被害を受けました。平野海岸の海岸防災林は、その多くが根返りの被害を受けており、その場で倒伏するもののほか根株ごと内陸側に流失するものも多くみられました。平野海岸の場合、海岸防災林は比較的地盤の高い砂丘のほか、内陸側の後背湿地にも植林されて幅広い林帯を形成していました。後背湿地は地下水位が高く、根系が十分に発達するための土層が浅かったことから、多くの樹木が津波の波力に耐えきれず根返りを起こしたものと考えられます。一方、砂丘が高く土層深が十分確保されていた場所では、幹折れの被害も確認されました。

根返りで倒伏・流失した事例（宮城県仙台市宮城野区）

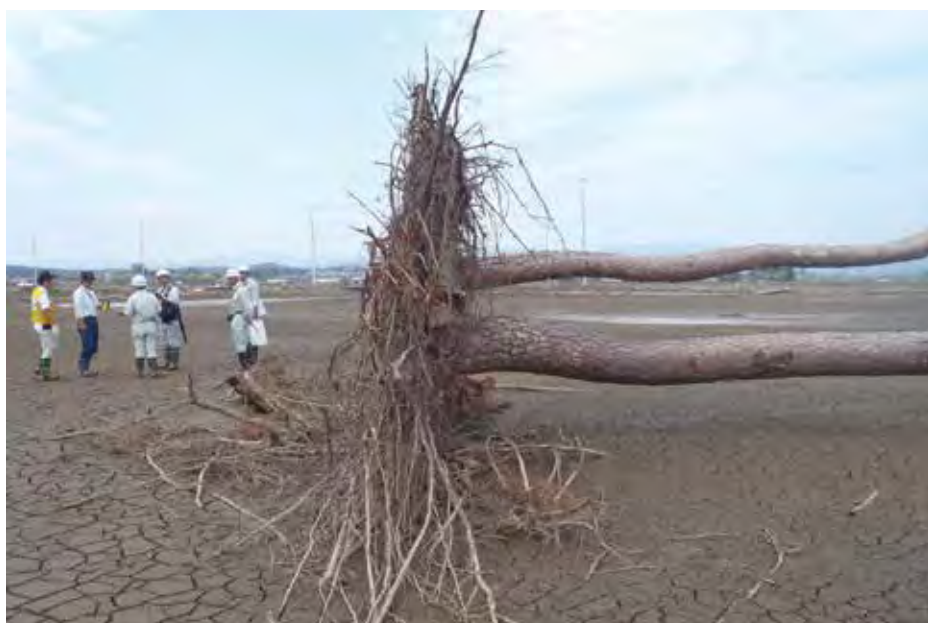
根返りして流失した板状根系の事例（福島県相馬市松川浦）

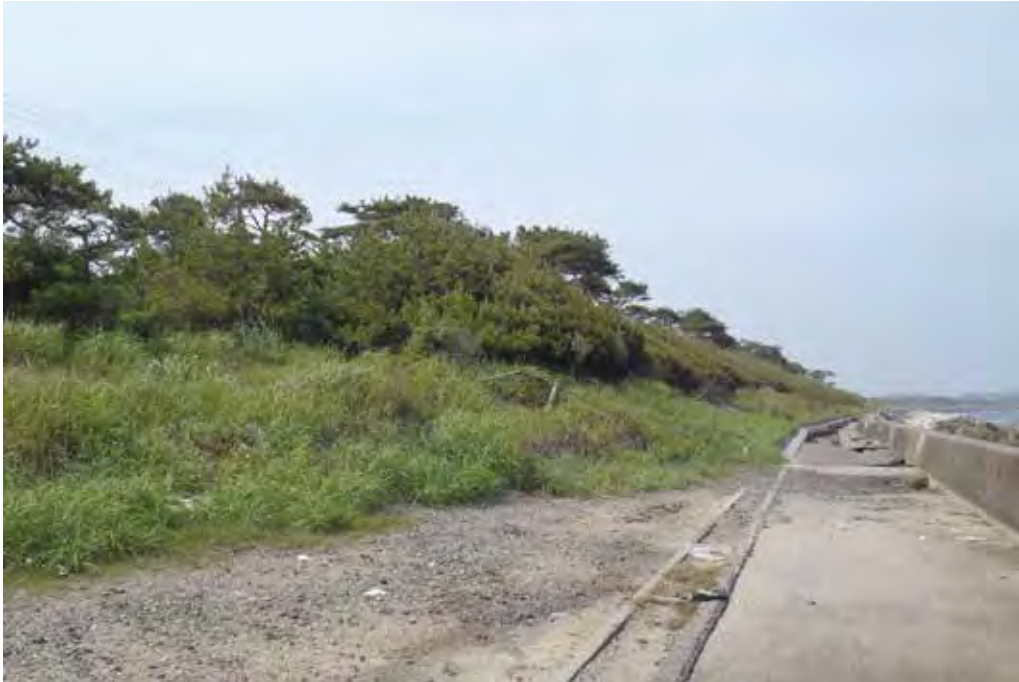
砂丘が十分に発達している箇所や人工的に造成された人工砂丘など、津波の高さに対して地盤が高い箇所では、海岸防災林への被害はあまり認められませんでした。特に、津波が比較的低かった青森県や茨城県では津波が林帯に到達しなかったか、あるいは到達しても浸水深が浅かったため、確認された被害は人工砂丘の侵食による根系の露出程度の限定的なものでした。

津波の影響が林帯に及ばなかった事例（茨城県北茨城市神岡上）

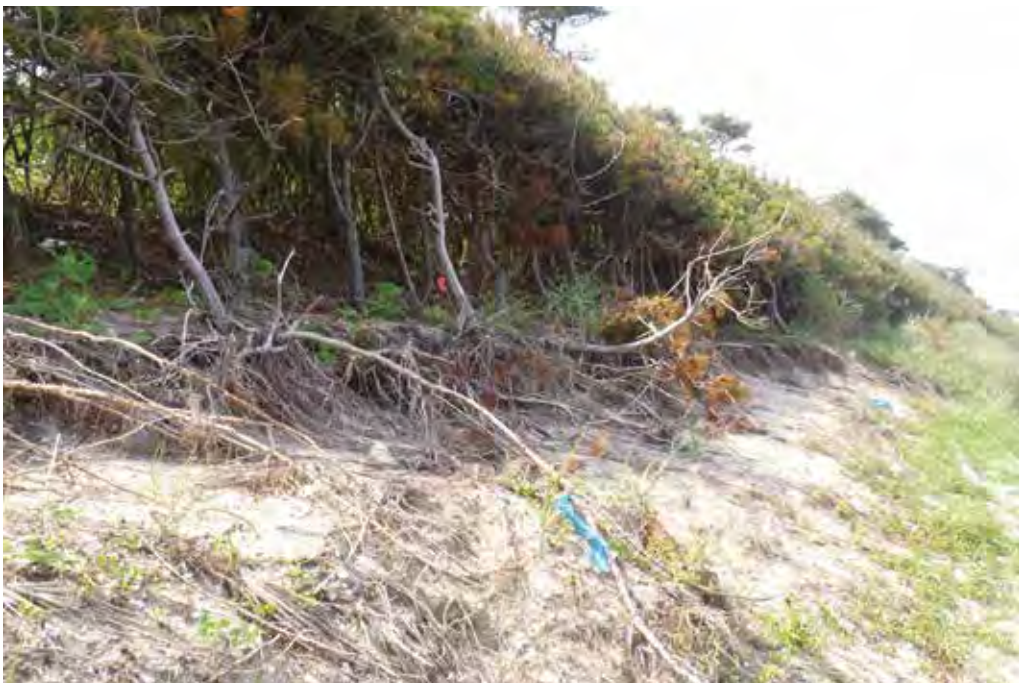
人工砂丘の前縁が侵食された事例（同上）

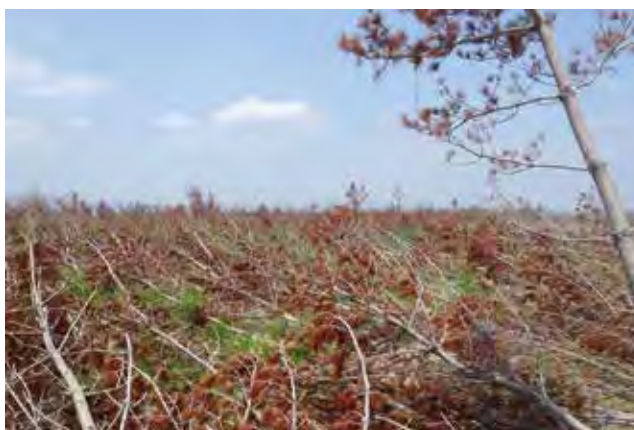
津波の規模と地形が同じ条件下においては、林齢の違いによって被害形態に差がみられました。幼齢木は樹体がしなやかであるため、大きな津波が通過しても完全な根返りや幹折れには至らず、傾倒するものその場にとどまる傾向にある一方、壮齢木になると、これまで説明したように津波の規模と地形条件によって根返りか幹折れの被害を受ける傾向にありました。また、高齢木で大木になると、津波の波力に耐えて残存するものもありました。

幼齢林でその場に傾倒した事例（福島県相馬市松川浦）

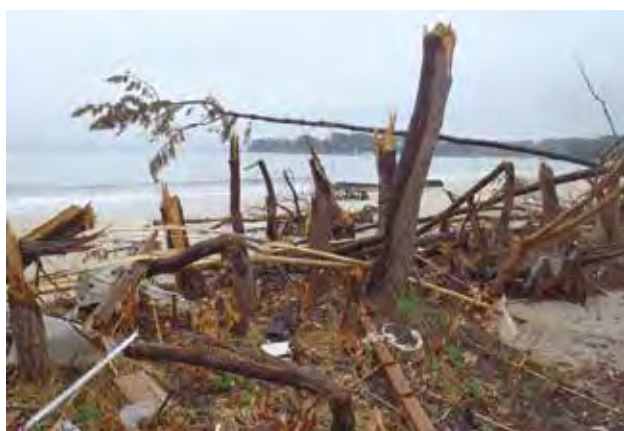
壮齢林で幹折れした事例（宮城県気仙沼市大谷海岸）

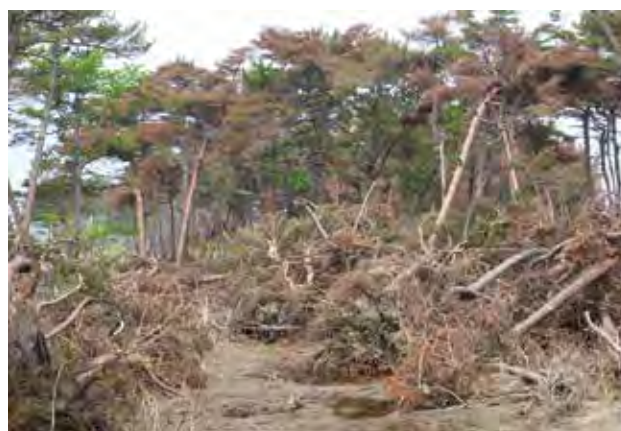
壮齢林で根返りした事例（宮城県仙台市宮城野区）

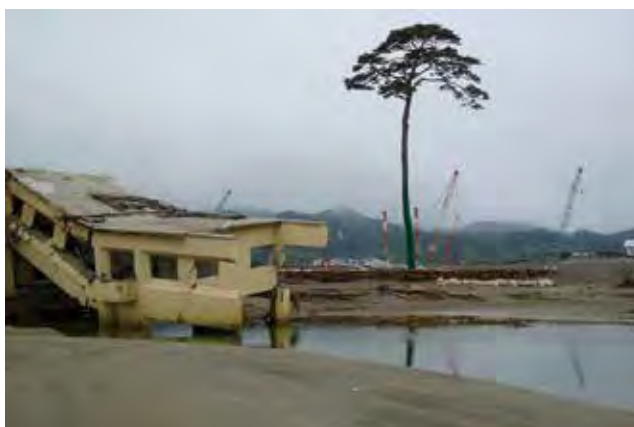
大木で残存した事例（岩手県陸前高田市高田松原）

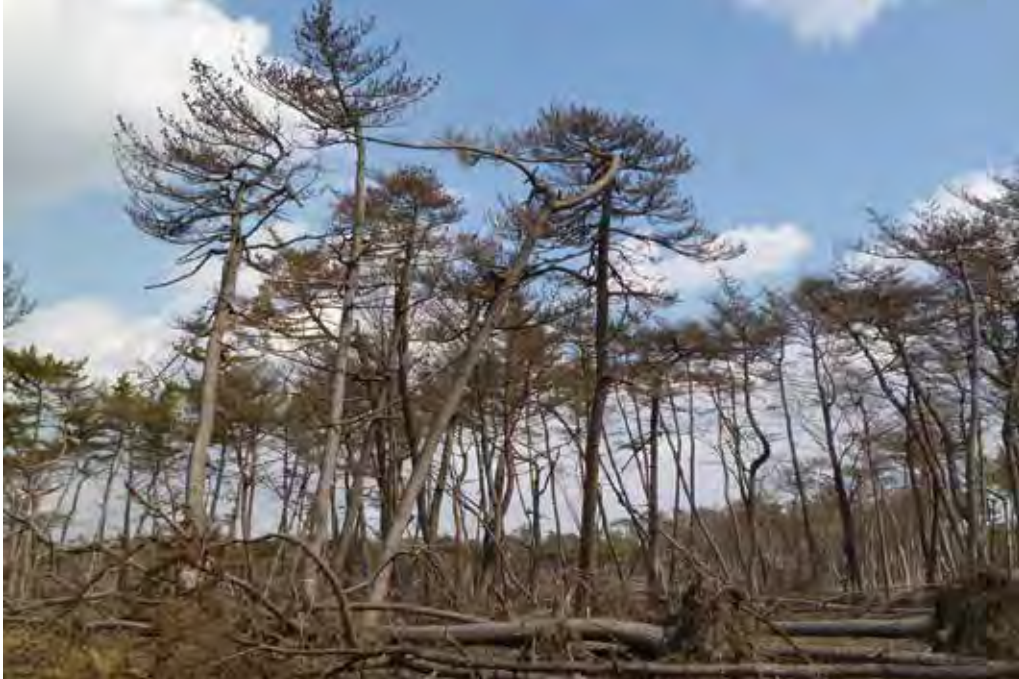
津波に耐え根返りや幹折れの被害を免れた樹木も、時間の経過とともにその一部に立ち枯れの被害が発生しました。原因としては、21 ページで紹介したように、津波によって表土が侵食されたことによる根系の露出のほか、地盤沈下による地下水位の相対的上昇、海水の浸水や海砂の堆積による残留塩分の影響など複数の事例が確認されました。

地盤沈下に伴う地下水位の相対的上昇による立ち枯れの事例（宮城県仙台市宮城野区）

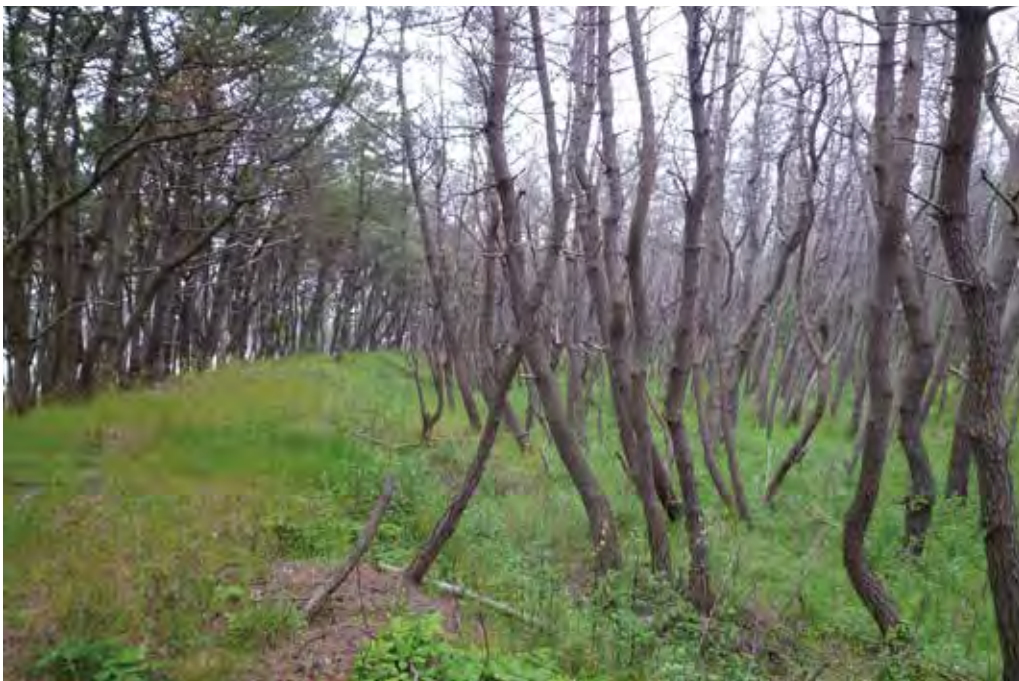
凹地に残留した海水の塩分の影響による立ち枯れの事例（青森県三沢市五川目）

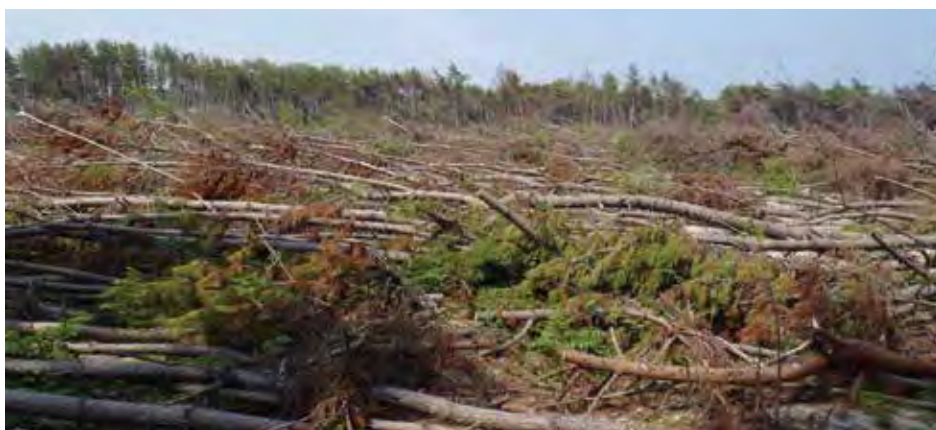
汀線側は、津波の浸水深が大きかったものの、比較的地盤が高かったことや林帯が若齢林であったことから、樹木は完全な根返りには至らずその場に傾倒し流失を免れました。そのため、被災後も津波波力を減衰する機能が少しは残されたと考えられます。

汀線側でその場に倒伏した若齢林の事例（仙台市若林区）

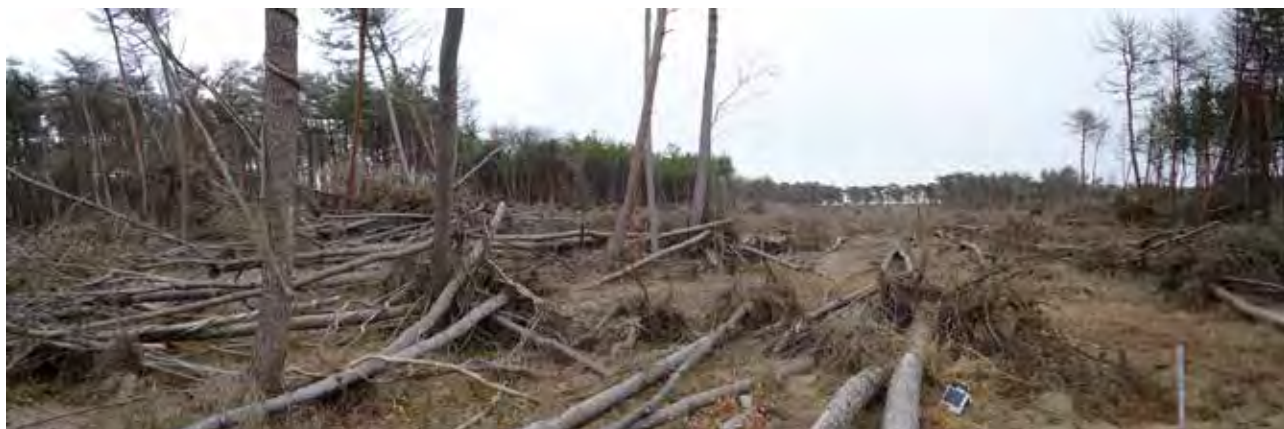
内陸側は、林帯が壮齢林となっており、地盤が低く生育基盤の土層深が不十分で根系の発達が十分でなかったことから、津波波力に耐えきれずに根返りする樹木が多く見られました。根返りした樹木は、その場に倒伏するもの、林内の残存林帯で捕捉されるもの、内陸側へ流失するものがありました。

内陸側で根返りして倒伏した壮齢林の事例・周辺にはベルト状に残存林帯も存在（仙台市宮城野区）

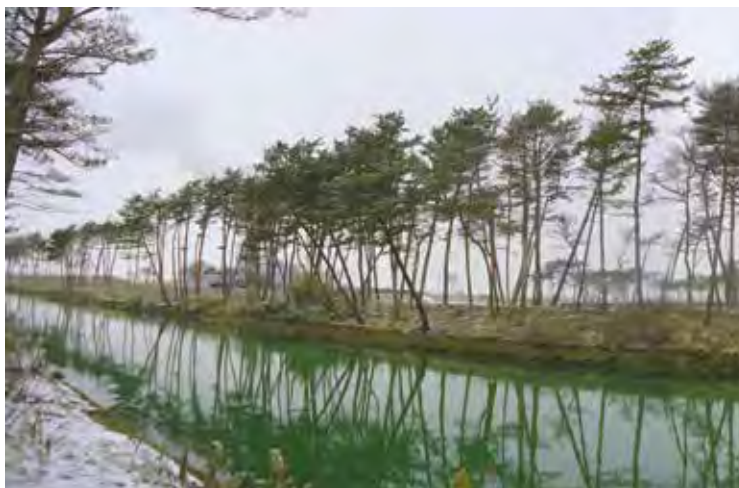
仙台市域の貞山堀堤周辺のように、内陸側でも地盤が高い場所に生育する壮齢木や高齢木（幹が太く枝葉の位置が高い）の中には、津波に耐えて残存する樹木が存在しました。

貞山堀堤の上で残存した壮齢木と高齢木の事例（仙台市若林区）

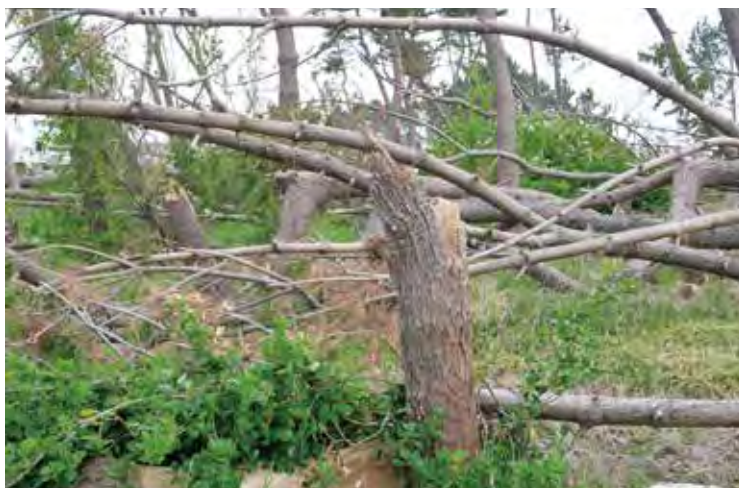
仙台湾沿岸では、リアス式海岸地形のように広範囲での幹折れは発生しませんでした。若齢林が中心の汀線側においても部分的には壮齢林が存在しており、そういった汀線側の壮齢林では、根返りや傾倒の被害ではなく幹折れの被害が確認されました。

幹折れした樹木の事例（仙台市若林区）

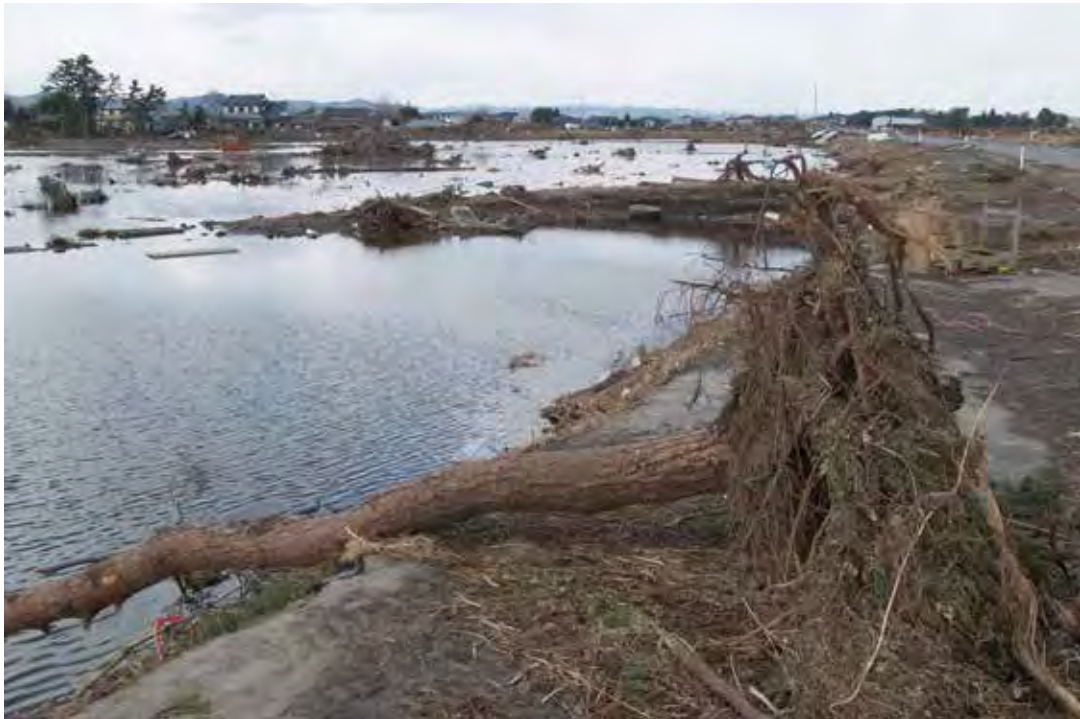
津波により根返りや幹折れの被害を受けた樹木の一部は流木化しました。それらは残存林帯により捕捉されたものもありますが、農地や住宅地などの保全対象に流出し、建築物の損壊や震災廃棄物の増加など、被害を助長するものもみられました。

流木化し農地や道路に漂着したマツ被害木（亶理町）／坂本知己氏提供

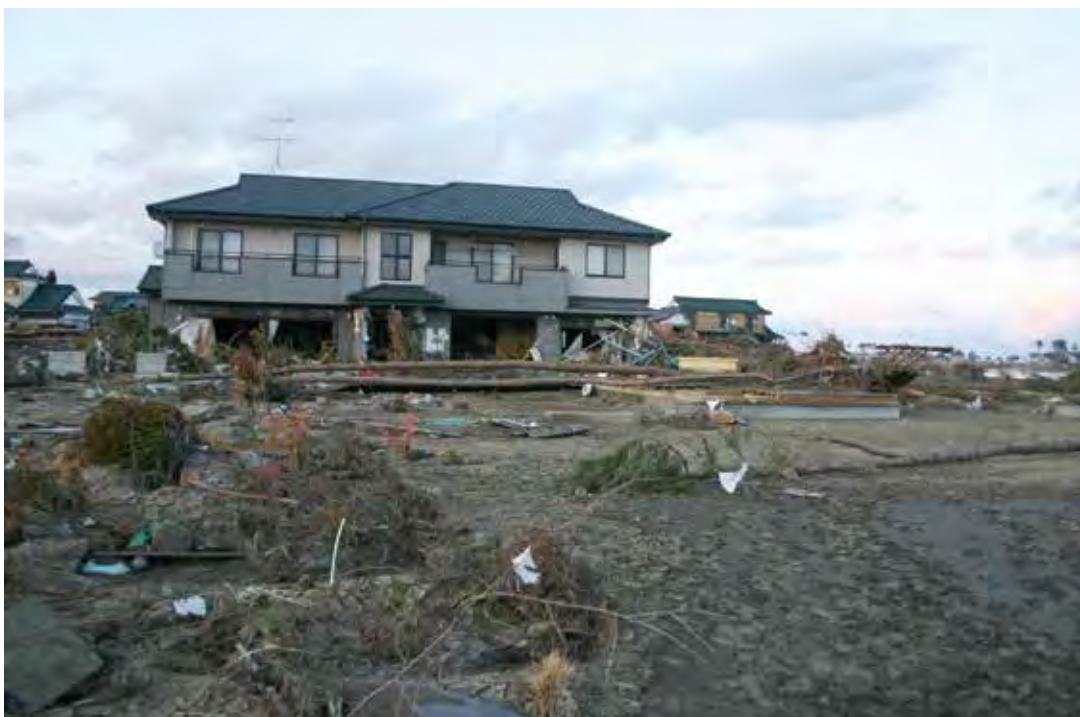
流木化し住宅に危害を及ぼしたマツ被害木（仙台市若林区）

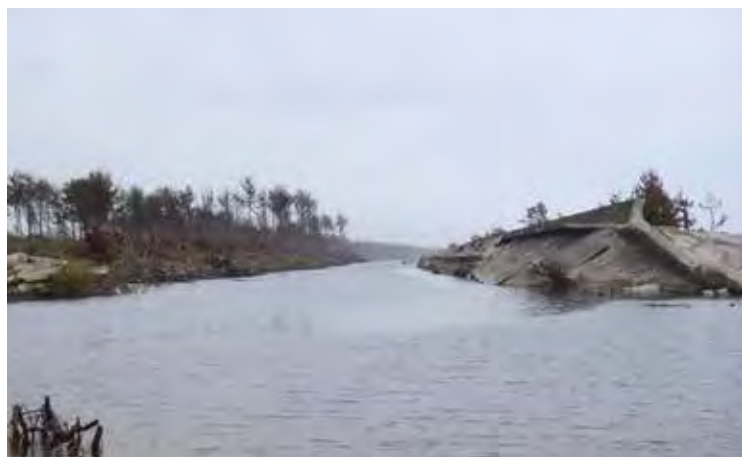
仙台湾沿岸ではリアス式海岸のような強い引き波は発生しませんでした。浸水した海水が海に戻る時には弱い引き波が発生しており、流水が防潮堤脚部に集中した区間では大きな侵食が発生しました。また、防潮堤や貞山堀堤の周辺など高低差があり内陸側に向かって下り勾配となっている箇所では、津波の侵食力が増幅され、施設の損壊や地表の侵食が発生しました。

防潮堤内陸側の侵食（亘理町）

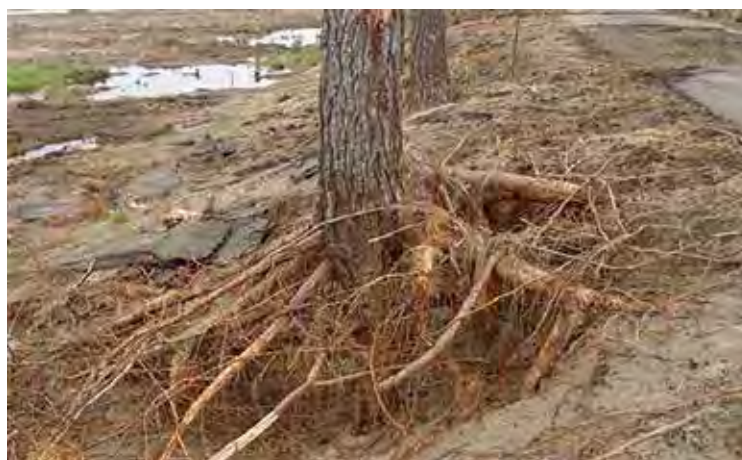
貞山堀堤の下り勾配での侵食（仙台市宮城野区）

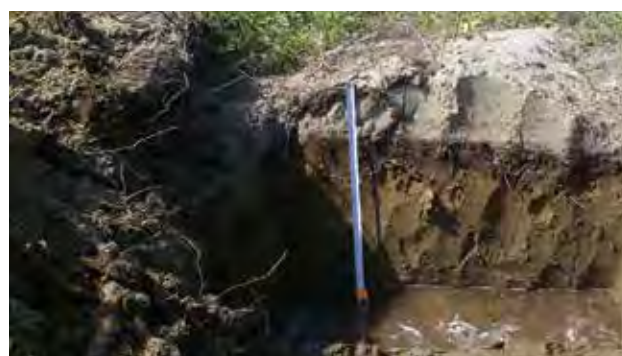
一方で、広い範囲で海砂の堆積も確認されています。平地や凹地では、右の土壌掘削断面写真のように元々林帯があった地表の上に海砂が10cm～20cm程度の厚さで堆積しました。これは、残存林帯や倒伏した樹木が抵抗体となり、侵入した津波の流速を低減させたためと考えられます。

津波が運んだ砂の堆積（仙台市宮城野区）

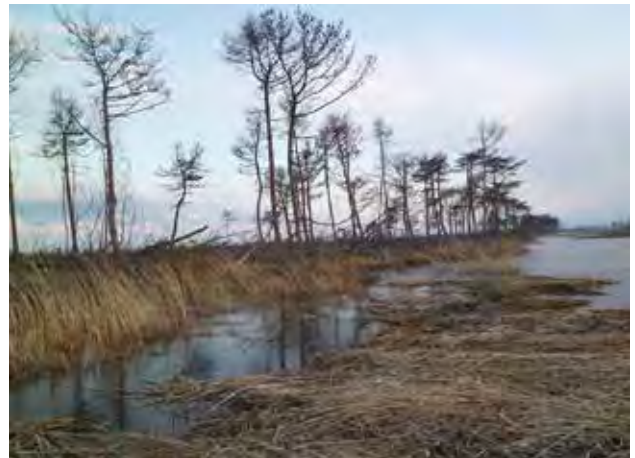
内陸側では、津波による倒伏の被害を免れ残存する林帯もありましたが、それら残存林帯の一部では、時間の経過とともに立ち枯れの被害が発生しました。立ち枯れ被害が発生したことについては、被災6県全体の被害状況で触れたようにいくつか原因が考えられますが、仙台湾沿岸においては、地震に伴う地盤沈下による相対的な地下水位の上昇が主な原因と考えられています。

砂丘後背部で地下水位が高く、元々土層が浅いところへ地盤沈下により水位が相対的に上昇したことから、多くの根系が地下水に浸かってしまい枯死したものと考えられます。

地殻変動による地盤沈下が原因で立ち枯れた事例
(名取市)

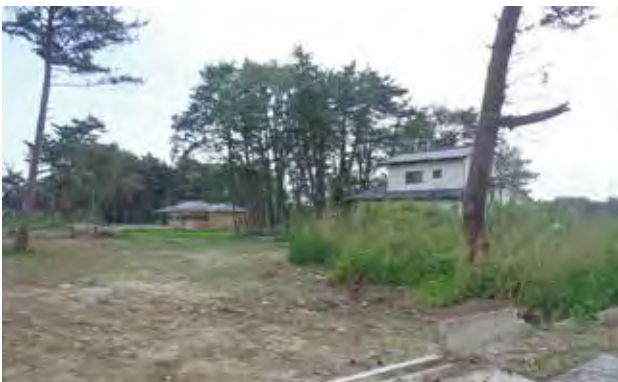
①津波波力の減衰効果

東日本大震災では、津波が非常に高かったため、海岸防災林の多くがこれらの防災機能を果たしながらも壊滅的な被害を受けました。そのため、効果の痕跡はあまり確認されていませんが、仙台湾沿岸においては、①の津波波力減衰効果と②の漂流物捕捉効果を確認することができました。

残存林帯の背後で民家の損傷が少なかった事例
(仙台市宮城野区)

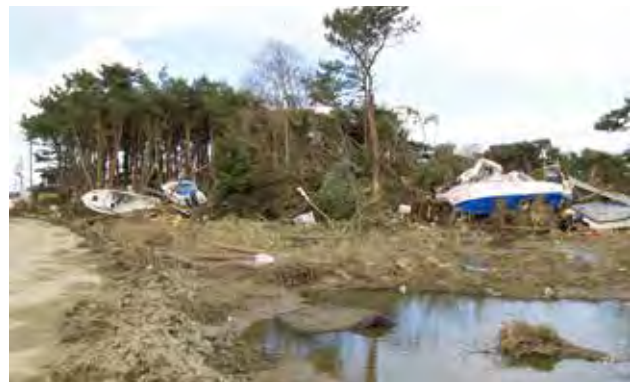
②漂流物の捕捉効果

海からの漂流物が内陸に侵入するのを阻止した事例
(亶理町) / 坂本知己氏提供

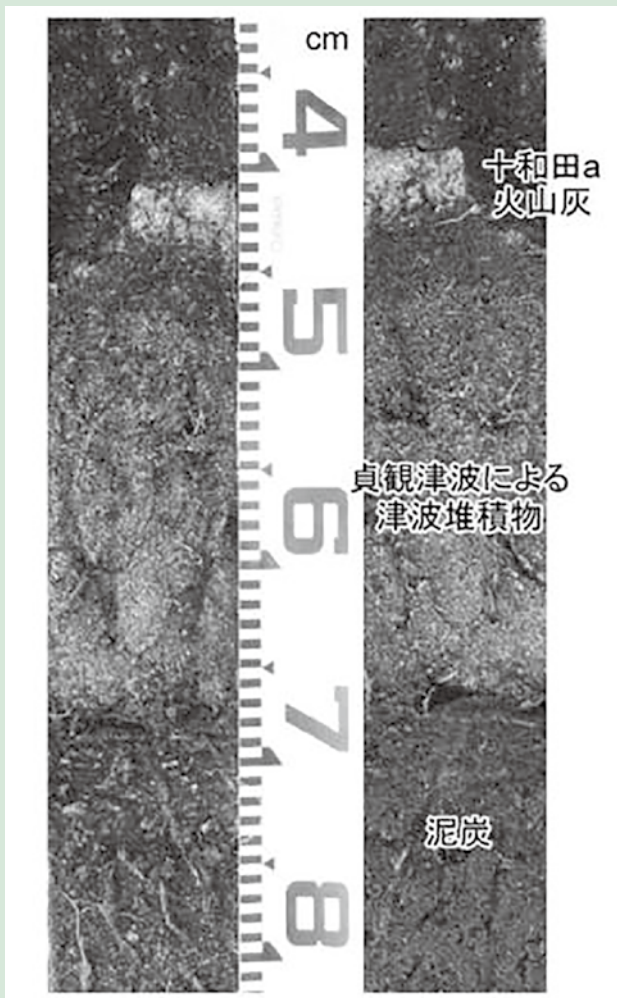
史書「日本三代実録」によると、平安時代の貞観津波（貞観 11 年（869 年））では、1,000 人以上の溺死者が出たことが記録されています。近年、仙台平野において行われた調査では、ピートサンプラーとハンドオーガーとよばれる未固結地層の標本を採取する器具を用いた堆積相の観察により、貞観地震襲来時の海岸線は現在より 1km 内陸にあったと推定されています。また、貞観津波の津波堆積物は、現在の海岸線から山元町と亘理町においては少なくとも 2km～3km、名取市、岩沼市、仙台市においては約 4km 内陸まで分布していることを明らかにしています（澤井ら）。

津波堆積物と十和田 a 火山灰（仙台市内）

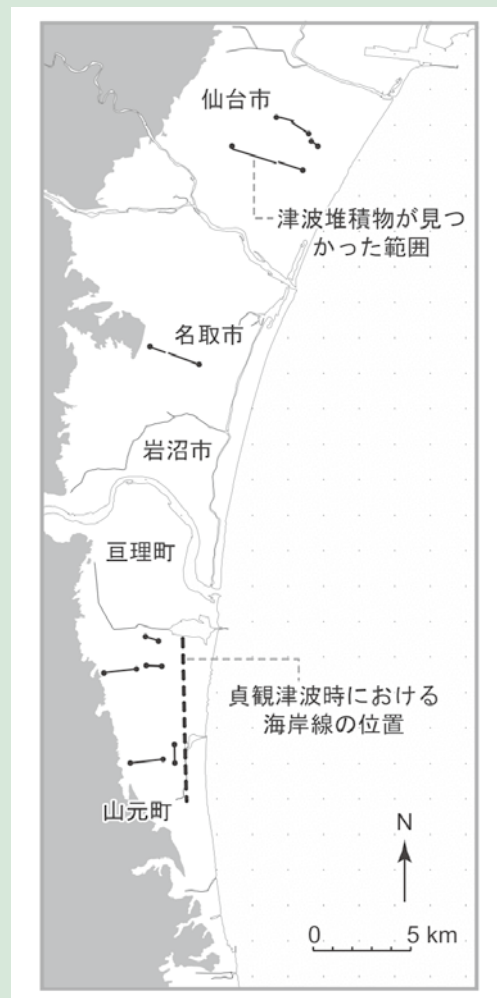
貞観津波の堆積物が発見された場所と推定された貞観津波襲来時の海岸線の位置
