令和4年度 保護林モニタリング調査結果 総括整理表

1. 金峰山生物群集保護林

資料1

保護林名	金峰山生物群集保護林

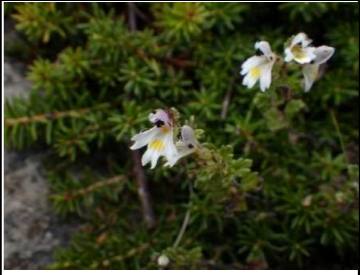
高山植物 コバノコゴメグサ (金峰山山頂付近)
管轄森林管理局・署名	中部森林管理局・東信森林管理署			
所在地	長野県南佐久郡川上村			
面積	433.38ha			
設定・変更年	平成29年4月1日			
保護林概況写真		保護林の概要等		過去のモニタリング実施概況

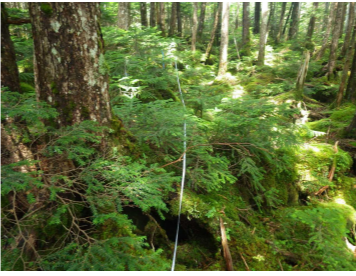
下層植生の様子 (プロット3)

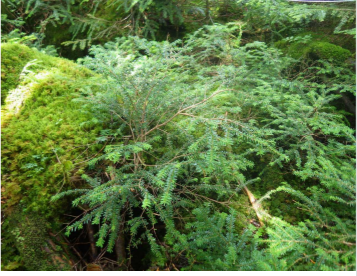
コメツガの稚樹 (プロット3)	
管轄森林管理局・署名	中部森林管理局・東信森林管理署							
所在地	長野県南佐久郡小海町							
面積	183.34ha							
設定・変更年	平成5年4月1日 (平成29年4月1日 変更)							
保護林概況写真		保護林の概要等			過去のモニタリング実施概況
