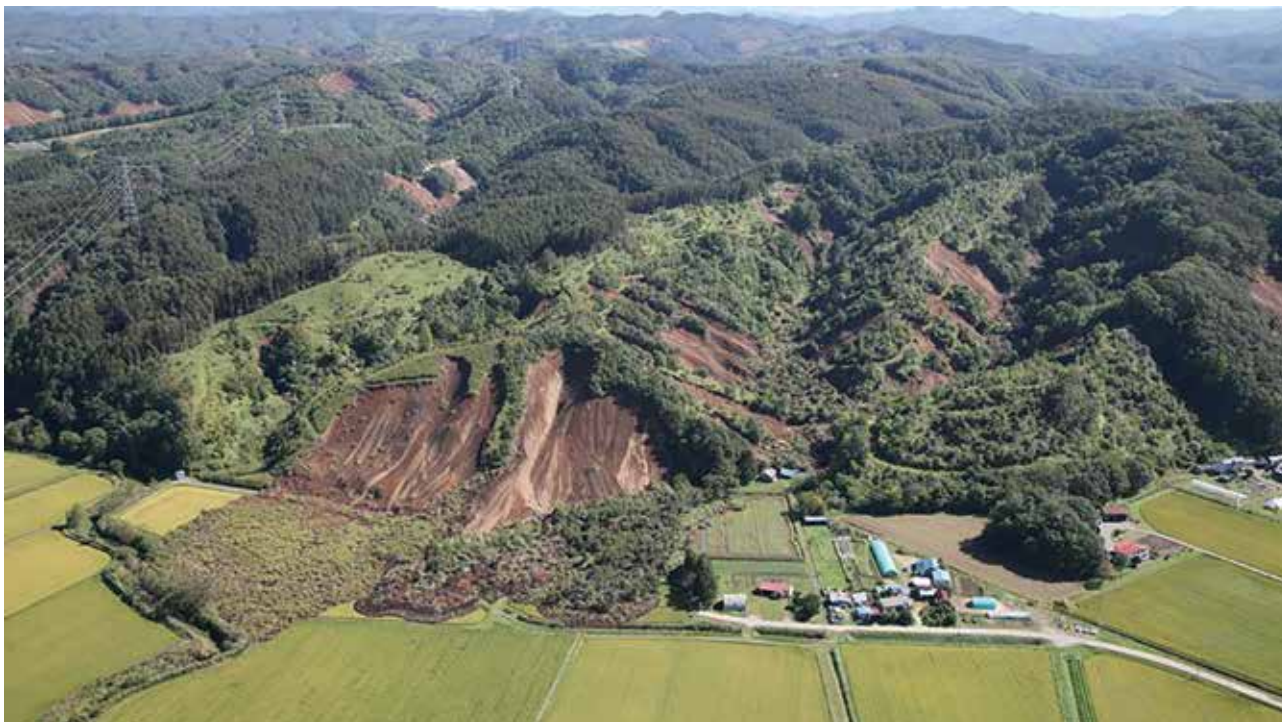
富里地区は、川沿いの平坦斜面の上部から発生した崩壊で、崩壊土砂は火山由来の軽石や砂、シルトなどが多くみられた。崩壊深は浅く、崩壊土砂は長距離を滑落した。谷状の崩壊面底部には地下水を多く含んだシルトが確認できた。天然林を平成16年に伐採後、天然更新によりミヤコザサ、ミズナラ、カシワが生育している。

左側は谷地形、右側は平坦斜面での崩壊

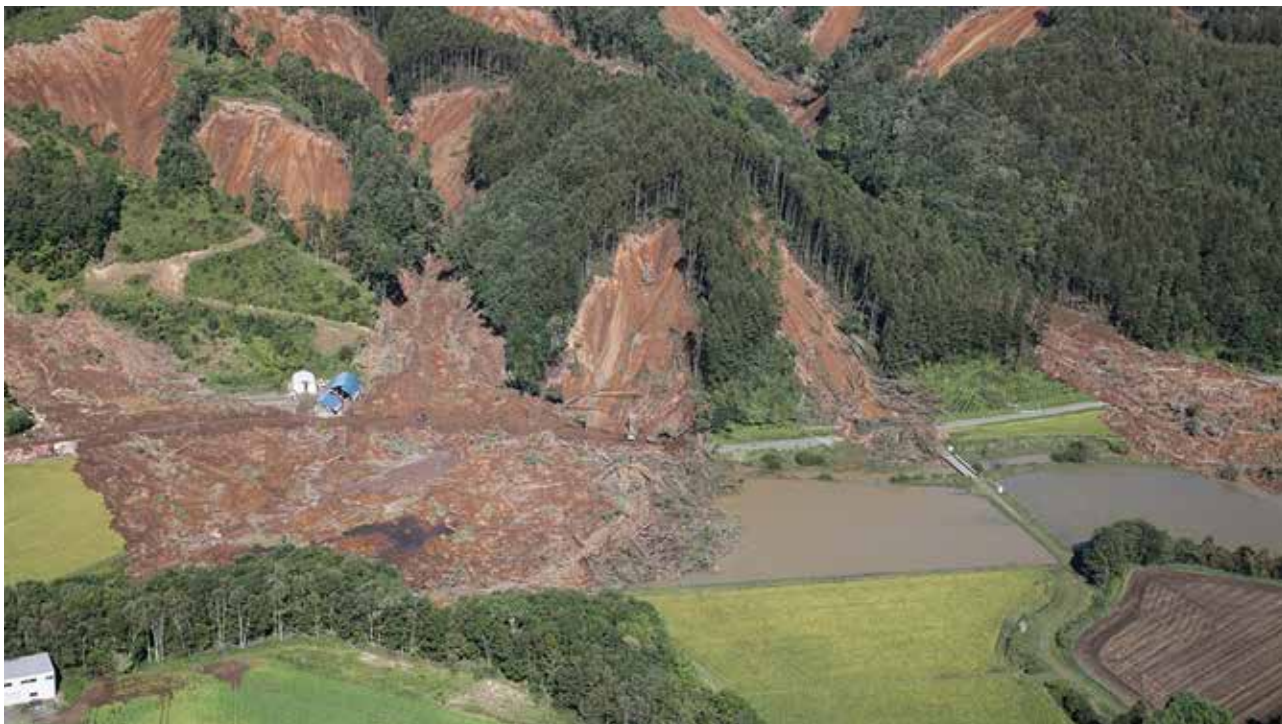
高丘地区は、山地溪流から大量の土砂が河川に流出し堆積していた。溪流内には多数の山腹崩壊が密集して発生しており、大量の崩積土が渓流水と合わさって、短時間で流下したと考えられる。溪流内にはまだ不安定な土砂や倒木が確認された。カラマツ（11、12 齢級）、シラカバ、ミズナラ、イタヤカエデが育成している。

溪流内の崩積土、危険木の状況

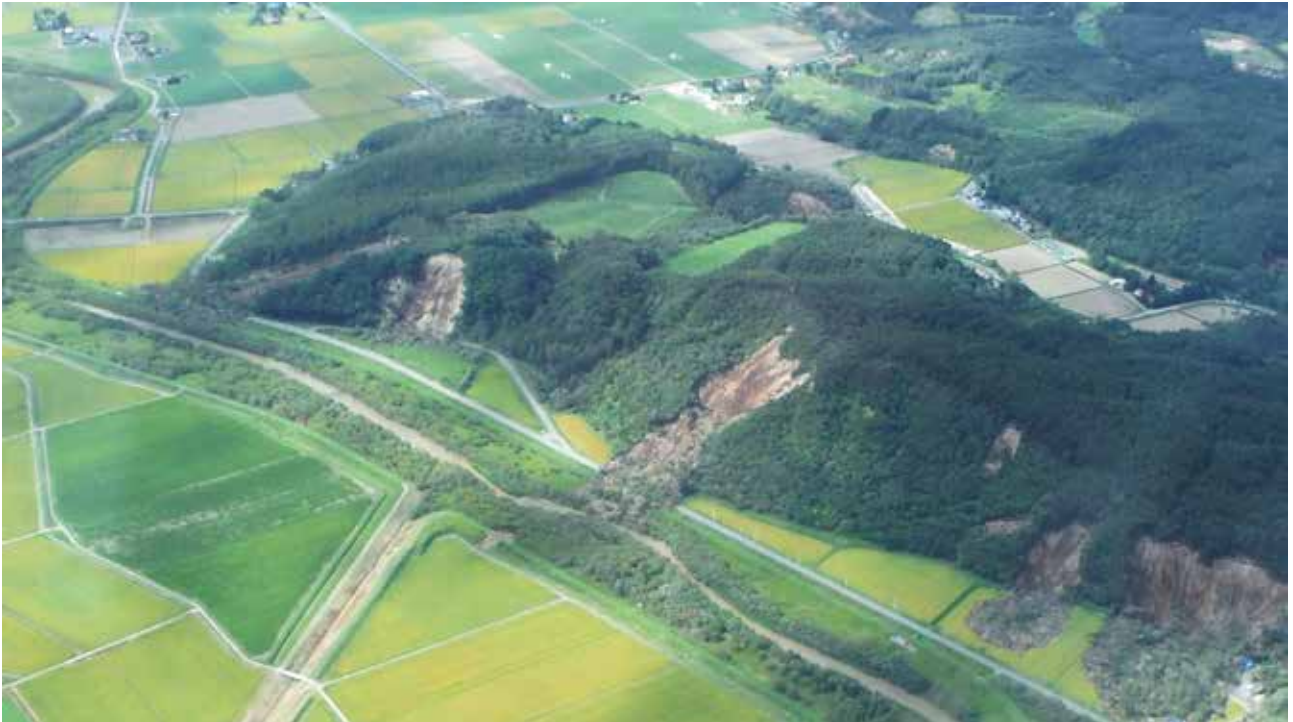
桜丘地区は、厚真川沿いの急勾配の河岸斜面で、治山施設の整備を実施した箇所の上で発生した土砂の崩落である。治山施設により斜面下部を抑えていたため、小規模な土砂の崩落で留まったと考えられる。シラカバ、ミズナラ、イタヤカエデ等の広葉樹（天然林）が生育している。樹齢は13 齢級以下である。

崩壊状況
