3.2 山地災害の特徴

4.1 大分県中津市耶馬溪町の災害

4.2 平成30年7月豪雨の災害

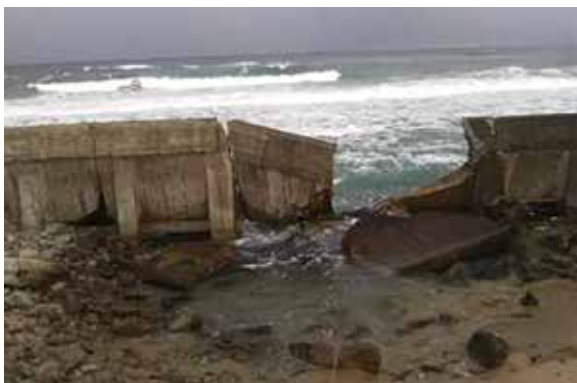
(1) 鳥取県の災害

発生日：1月26日

誘因となった気象：風浪

最大風速：28.0m/秒 WNW（1月23日12:25 鳥取市青谷町（海上保安庁））

被災状況：治山施設2箇所

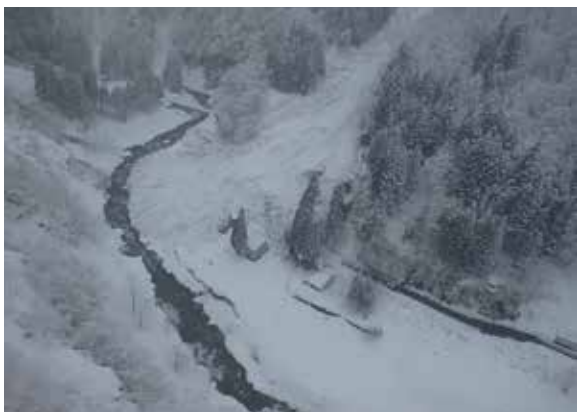
(2) 富山県の災害

発生日：3月5日

誘因となった気象：雪崩

総雨量：24時間降水量15.0mm、最大1時間降水量4.0mm、積雪量162.0cm、融雪量19.8cm（関西電力（株）千束ダム）

被災状況：林地被害1箇所

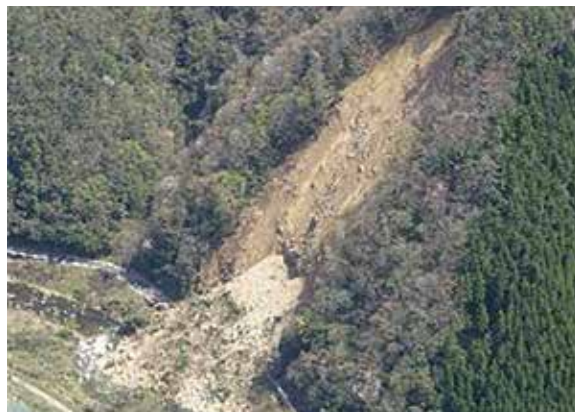
(3) 島根県の災害

発生日：4月9日

誘因となった気象：地震

地震の規模：マグニチュード6.1、震源 島根県西部、震源の深さ12km

被災状況：林地被害5箇所、治山施設6箇所、家屋全壊1箇所

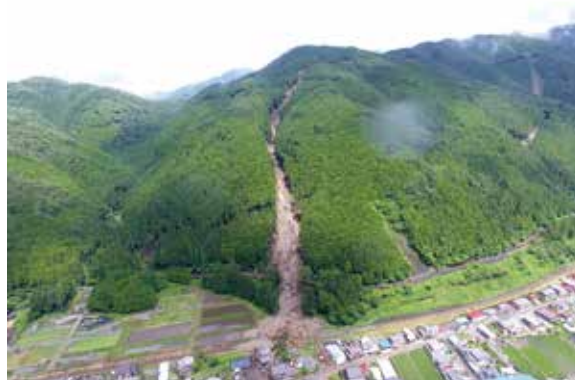
(4) 岐阜県の災害（平成30年7月豪雨）

発生日：6月29日

誘因となった気象：梅雨

総雨量：24時間降水量232mm、最大1時間降水量53mm（上呂観測所）

被災状況：林地被害61箇所、治山施設8箇所、家屋半壊10箇所

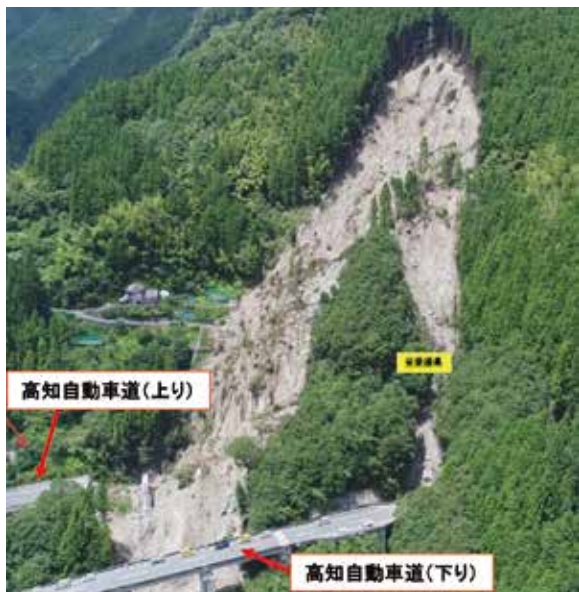
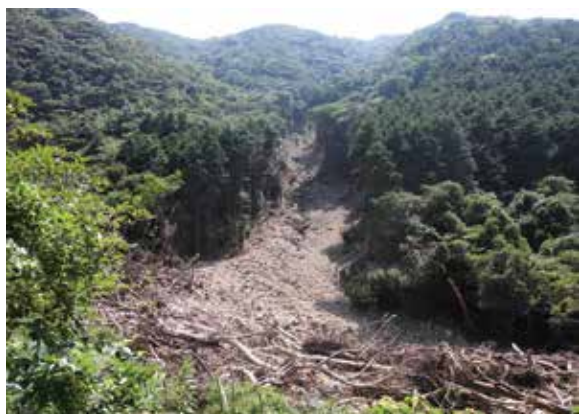
(5) 高知県の災害（平成30年7月豪雨）

発生日：6月29日～7月9日

誘因となった気象：梅雨

総雨量：24時間降水量815.0mm、最大1時間降水量111.0mm（立川観測所）

被災状況：林地被害96箇所、治山施設2箇所、家

屋全壊 2 箇所、半壊 5 箇所

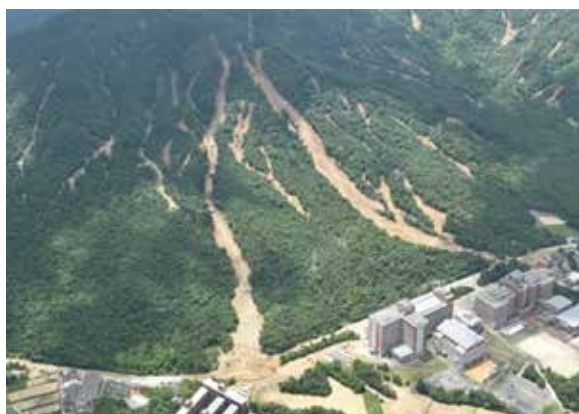
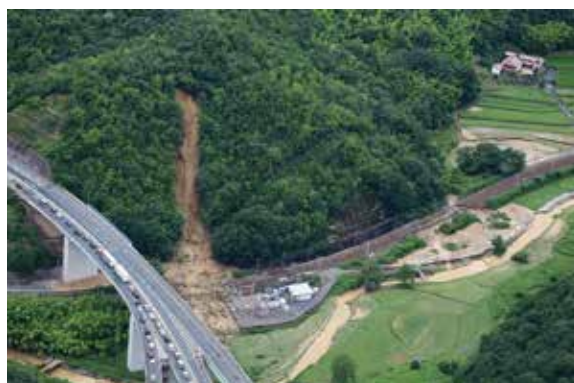
(6) 広島県の災害 (平成 30 年 7 月豪雨)

発生日：7 月 5 日～12 日

誘因となった気象：梅雨

総雨量：24 時間降水量 229.0mm、最大 1 時間降水量 49.5mm (広島地方気象台)

被災状況：林地被害 754 箇所、治山施設 5 箇所、死者 17 名、家屋全壊 73 棟、家屋半壊 75 棟

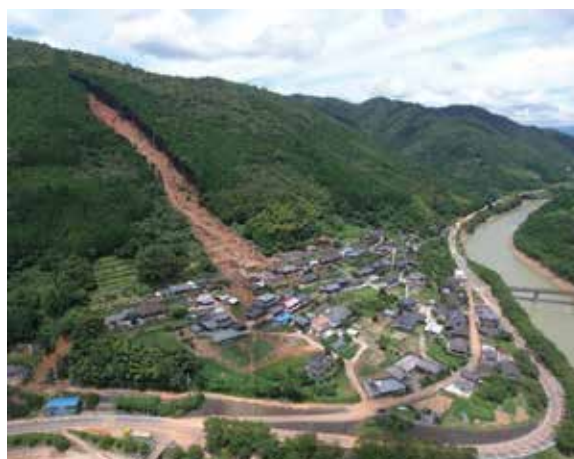
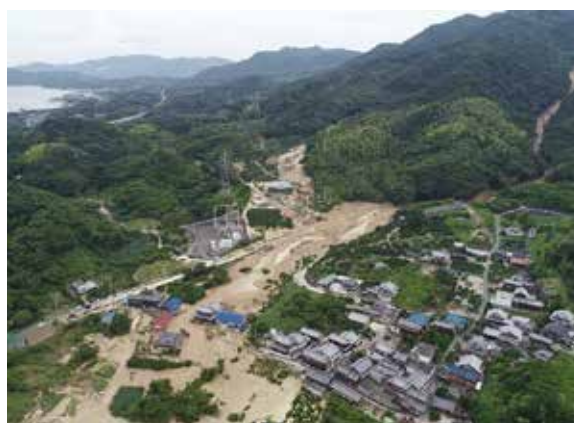
(7) 愛媛県の災害 (平成 30 年 7 月豪雨)

発生日：7 月 7 日

誘因となった気象：梅雨

総雨量：24 時間降水量 206.0mm、最大 1 時間降水量 25.0mm (松山観測所)

被災状況：林地被害 245 箇所、治山施設 1 箇所、死者 6 名、家屋全壊 23 棟、家屋半壊 37 棟

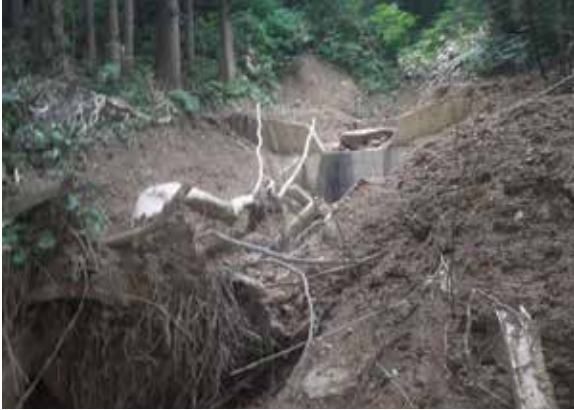
(8) 山形県の災害

発生日：8 月 6 日

誘因となった気象：豪雨

総雨量：24 時間降水量 370.0mm、最大 1 時間降水量 73.0mm (明戸観測所)

被災状況：林地被害 81 箇所、治山施設 1 箇所、家屋半壊 1 棟

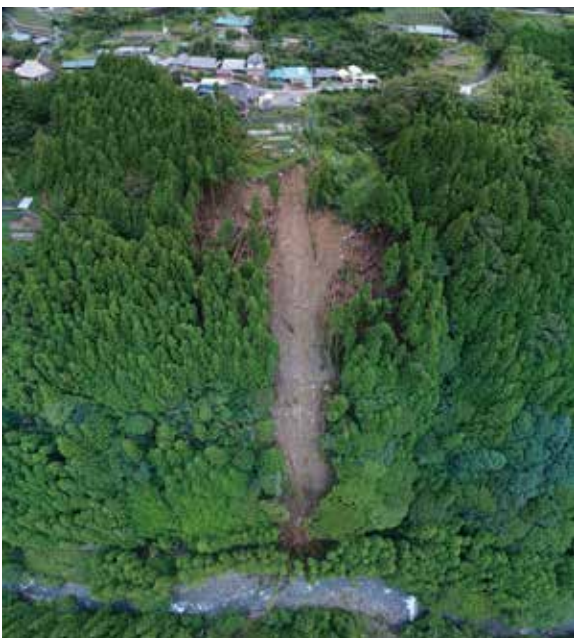
(9) 和歌山県の災害

発生日：9 月 4 日

誘因となった気象：台風 21 号

総雨量：24 時間降水量 69.0mm、最大 1 時間降水量 27.0mm (美浜観測所)

被災状況：林地被害 19 箇所

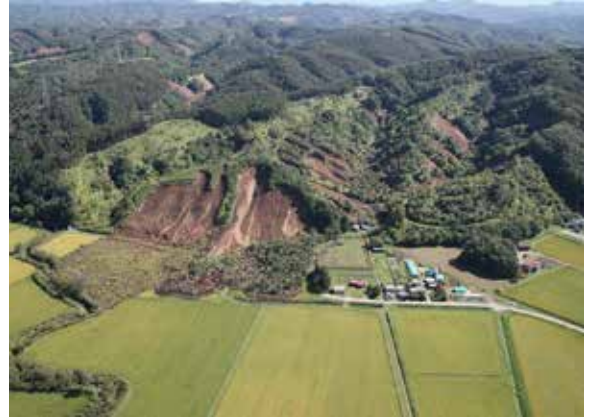
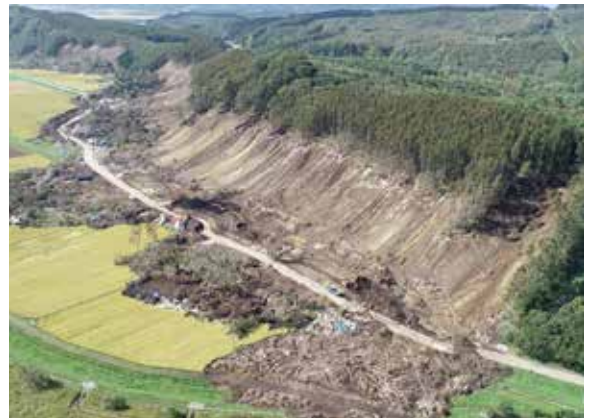
(10) 北海道の災害(平成 30 年北海道胆振東部地震災害)

発生日：9 月 6 日

誘因となった気象：地震

地震の規模：マグニチュード 6.7、震源 胆振地方中東

部、震源の深さ 37km

被災状況：林地被害 169 箇所、治山施設 18 箇所、死者 26 名、家屋全壊 23 棟、家屋半壊 13 棟

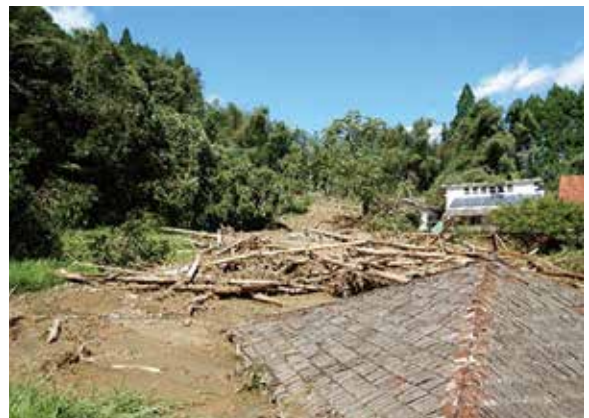
(11) 宮崎県の災害

発生日：9 月 30 日

誘因となった気象：台風 24 号

総雨量：24 時間降水量 274.0mm、最大 1 時間降水量 20.0mm (上畑観測所)

被災状況：林地被害 91 箇所、治山施設 2 箇所、家屋半壊 5 棟
