令和4年度保護林モニタリング調査結果について

令和4年度 保護林モニタリング調査結果について

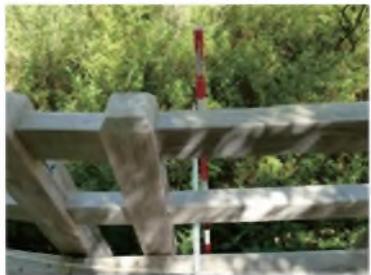
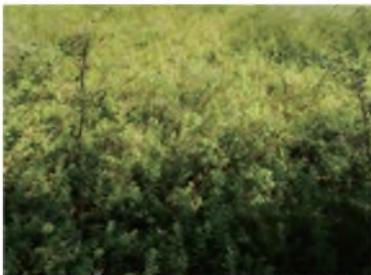
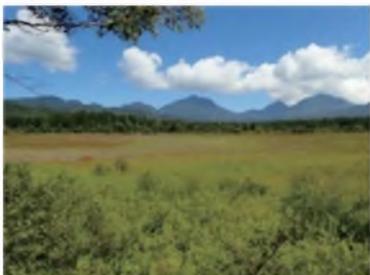
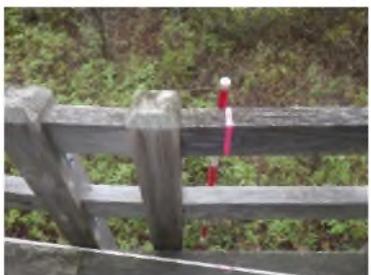
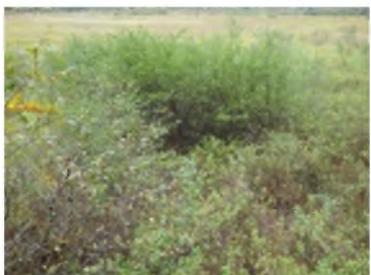
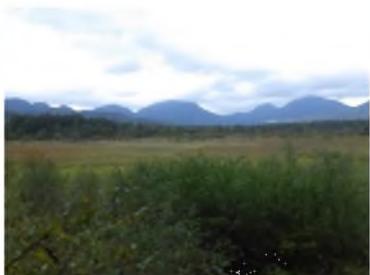
6. 180-190m: 湿原(乾燥化進行)

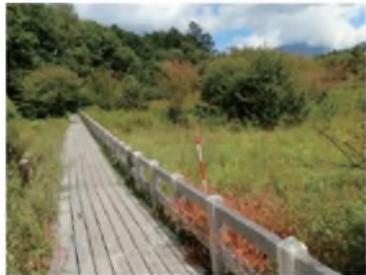
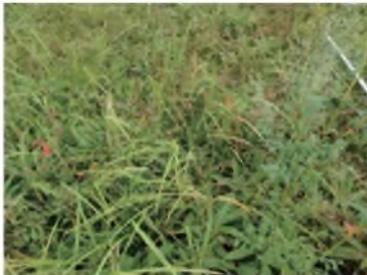
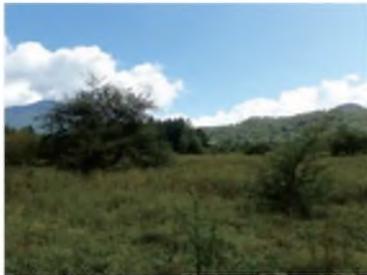
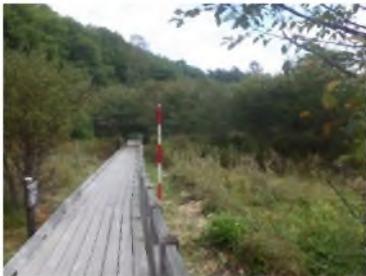
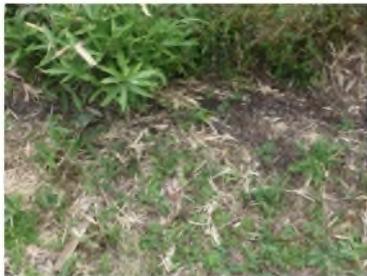
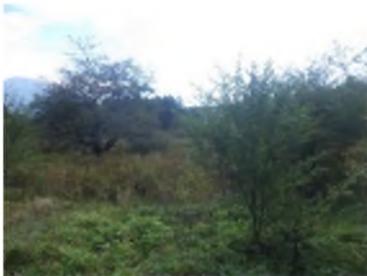
1. 000-010m: 湿原(乾燥化進行)

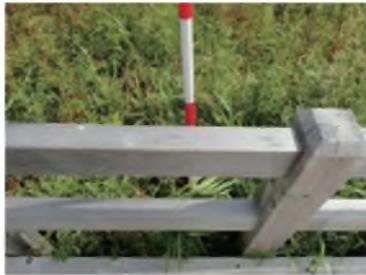
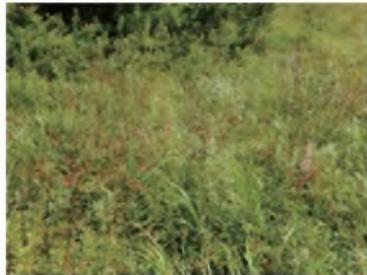
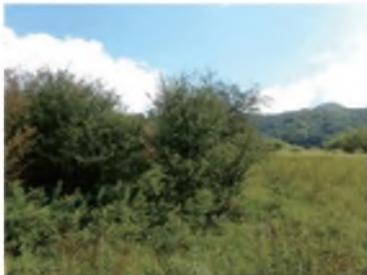
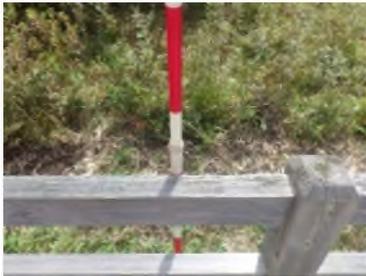
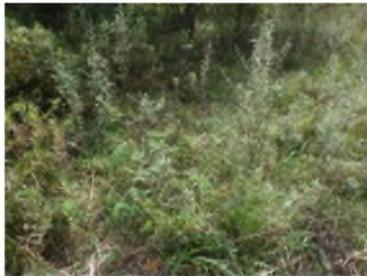
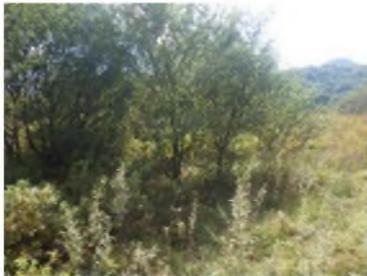
2. 010-020m: 湿原(乾燥化進行)

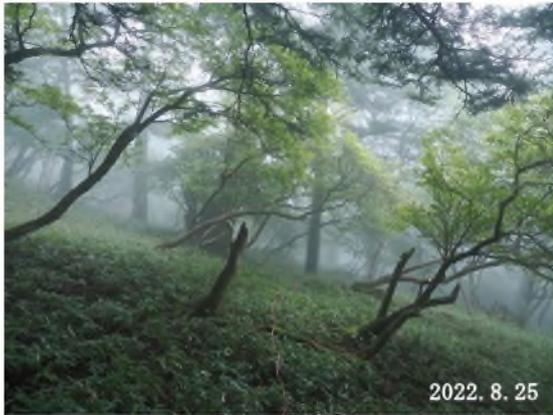
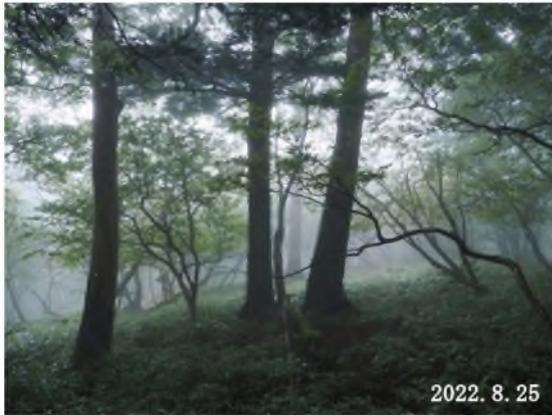
</div> <p style="text-align: center;">067-1 林況</p> <hr/> <p>067-2 ウラジロモミ群落</p> <div style="display: flex; justify-content: space-around;">

<p>14種が生育していた。</p> <ul style="list-style-type: none"> ・南方向の調査区では、低木層の植被率は0%、草本層の植被率は95%、草本層の優占種はニッコウザサであり、他にウラジロモミ、ハリギリ、ミヤマアオダモ等15種が生育していた。 <p>植被率の変化</p> <p>【067-1〔継続〕】2017年：低木層40%、草本層90%→2022年：低木層10～30%、草本層85～90%</p> <p>【067-2〔継続〕】2017年：低木層20%、草本層90%→2022年：低木層0～35%、草本層85～95%</p> <p>事業・取組実績、巡視実施状況等(日光森林管理署)</p> <ul style="list-style-type: none"> ・森林官等により年に2～3回巡視を行っている。 ・野生鳥獣の状況と対策については、ニホンジカの生息密度は高い状況だが、新たな目立った被害は見られないため、自然の遷移に委ね経過観察している状況。
評価	<ul style="list-style-type: none"> ・保護対象種のコメツガ及びシロヤシオ等はシカ防護ネットにより単木防護されているので、ニホンジカによる被害は受けておらず健全に生育していた。 ・ニホンジカによる採食圧が強く、ニッコウザサ以外の林床植生は数cmの高さになっており、確認できたのは僅かであった。 ・確認できた影響：[ア]野生鳥獣：ニホンジカ(調査間隔は5年)
課題	<ul style="list-style-type: none"> ・ニホンジカによる採食圧が強く、防護ネットによる対策がされていない立木への被害や林床植生の植被率の減少が危惧されることから、今後もニホンジカによる影響に留意しながらモニタリング調査を継続していく必要がある。
現地写真	<p>067-1 ウラジロモミ群落</p> <div style="display: flex; justify-content: space-around;">

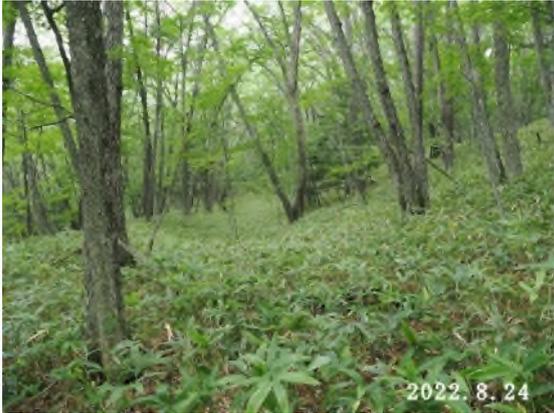
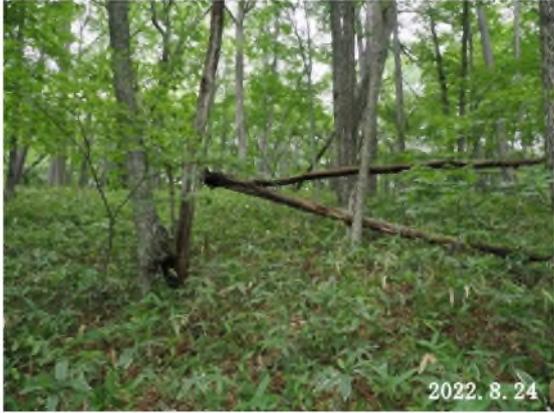
</div> <p style="text-align: center;">072-1 林況</p> <hr/> <p>072-2 ミズナラ群落</p> <div style="display: flex; justify-content: space-around;">

<p>サであり、他にヤマドリゼンマイ、ハリギリ、ミズナラ等 11 種が生育していた。</p> <p>植被率の変化</p> <p>【072-1〔継続〕森林生態系多様性基礎調査 ID:9091505】 2017 年:低木層 20%、草本層 95%→2022 年:低木層 0~10%、草本層 80%</p> <p>【072-2〔継続〕森林生態系多様性基礎調査 ID:9091503】 2017 年:低木層 0%、草本層 95%→2022 年:低木層 0%、草本層 60~80%</p> <p>事業・取組実績、巡視実施状況等(日光森林管理署)</p> <ul style="list-style-type: none"> ・森林官等により年に2~3回巡視を行っている。 ・野生鳥獣の状況と対策については、新たな目立った被害はなく、自然の遷移に委ねている状況。
評価	<ul style="list-style-type: none"> ・ニホンジカによる食害の影響により、低木層を著しく欠いている。 ・保護対象種であるミズナラの大径木については健全に生育しているが、次世代を担う実生や稚樹の生育はほとんど確認されなかった。 ・確認できた影響:[ア]野生鳥獣:ニホンジカ(調査間隔は 5 年)
課題	<ul style="list-style-type: none"> ・ニホンジカによる採食圧が強く、防護ネットによる対策がされていない立木への被害や林床植生の植被率の減少が危惧されることから、今後もニホンジカによる影響に留意しながらモニタリング調査を継続していく必要がある。
現地写真	<p>072-1 ミズナラ群落</p> <div style="display: flex; justify-content: space-around;">

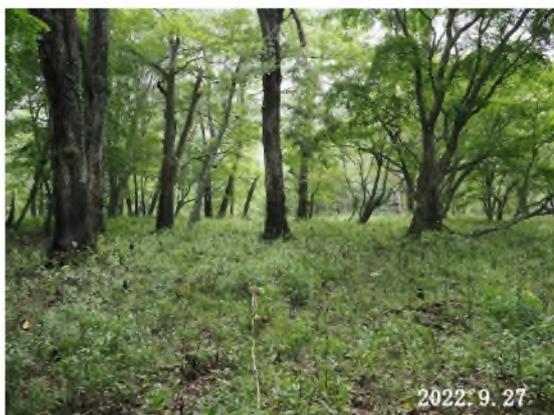
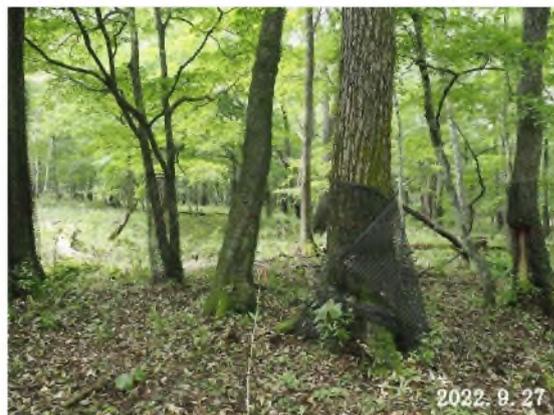
027-1 林況

<p>評価</p>	<ul style="list-style-type: none"> ・027-1:プロット内に保護対象種のドロノキが 1 本生育している。シカの痕跡は顕著には見られない。遷移が進むにつれて、ドロノキはなくなってしまふ。 ・029-1:シカ防護柵外に設置されているプロット。ヤチダモの実生は見られない。継続的にシカによる食害の影響がみられ、忌避植物であるシロヨメナが繁茂している。高さ 10 cm くらいの分布は、シカの採食圧が強いものの、日当たりや水分状況が良好なため、植生の出現種数は多い。 ・029-2:シカ防護柵内に設置されているプロット。ヤチダモの実生が確認された。柵外のプロットと比べて低木層の木本植物は生育しているが、ヤチダモの実生は少数。プロット内及び周辺の柵内にシカが侵入した形跡は見られない。 ・077-2:保護対象種のミズナラ及びハルニレの実生は各 1 個体ずつ生育していた。プロット内にシカの糞や休んだ跡が確認され、調査中にクマを目撃した。プロット周辺のカツラにクマの樹皮剥ぎ痕が多く見られた。成熟林。077-1 は老齢林。 ・確認できた影響:[ア]野生鳥獣:ニホンジカ(調査間隔は 5 年)
<p>課題</p>	<ul style="list-style-type: none"> ・シカ防護柵内に設置されている 029-2 以外のプロットについては、継続的にシカによる食害の影響が見られ、林床には忌避植物であるシロヨメナが繁茂している状況であった。 ・保護対象種及び次世代を担う保護対象種の稚樹や実生の生育状況については、保護対象種の大径木については概ね健全に生育していたが、次世代を担う稚樹や実生についてはシカ柵内のプロット(029-2)内で僅かに確認できた程度であった。 ・森林管理署への聞き取り調査では課題点として、防鹿柵の改修を順次行わなければ、保護林内の植生や更新木が衰退する状況であるが、対策を講じる予算が不足している状況が挙げられている。

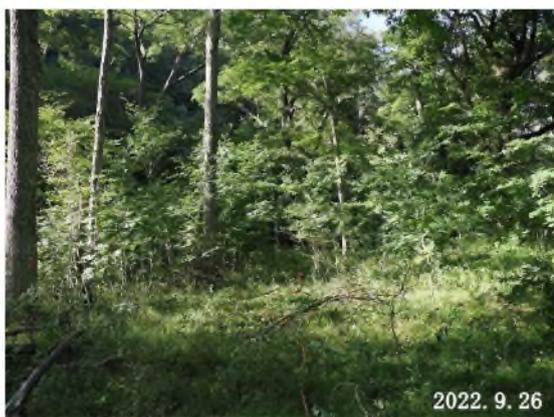
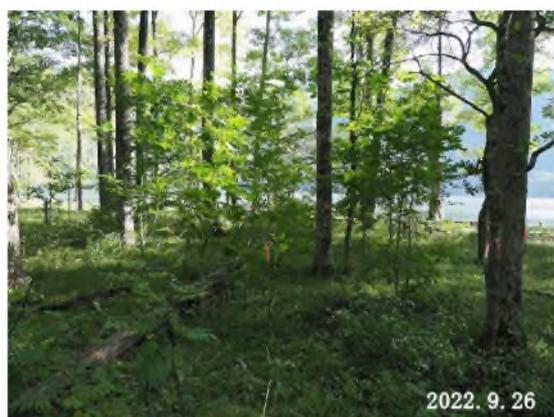
029-2 林況

- ・シカ防護柵内に設置されているヤチダモ群落のプロット。
- ・高木層は高さ 25~34m、胸高直径は 30~94 cm(最大はミズナラ)で、ヤチダモが優占し、ミズナラが混生して生育していた。
- ・高木層を構成する胸高直径 18 cm以上のヤチダモ(最大直径 53.8 cm)は 21 本生育していた。
- ・胸高直径 18 cm以上の立木本数は 280 本/ha であった。

- ・北方向の調査区では、低木層の植被率は 5%、草本層の植被率は 90%、低木層の優占種はクマイチゴ、草本層の優占種はシロヨメナであり、他にエゾシロネ、エナシヒゴグサ、ボタンヅル等 39 種が生育していた。
- ・南方向の調査区では、低木層の植被率は 35%、草本層の植被率は 85%、低木層の優占種はサワグルミ、草本層の優占種はシロヨメナであり、他にウマノミツバ、ヤマカモジグサ、エゾシロネ等 36 種が生育していた。

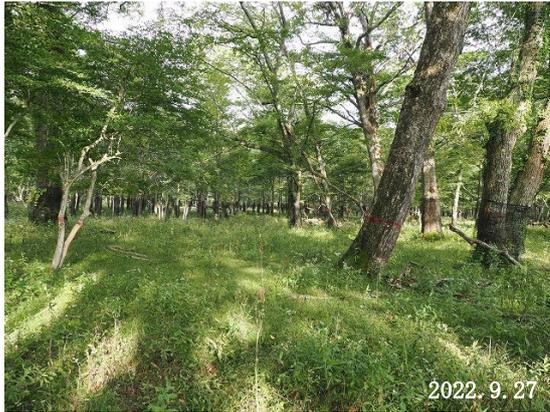
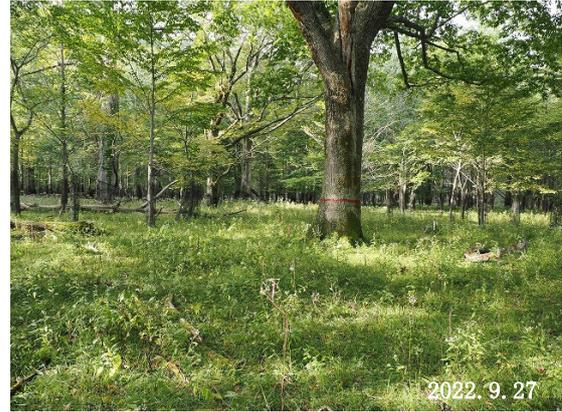
077-2 林況

- ・高木層は高さ 23~29m、胸高直径は 47~109 cm(最大はミズナラ)で、ミズナラ、ハルニレ、ヤチダモ等が生育していた。

<ul style="list-style-type: none"> ・高木層を構成する胸高直径 18 cm 以上のミズナラ及びハルニレ(最大直径 108.5 cm)は合計 5 本生育していた。 ・胸高直径 18 cm 以上の立木本数は 110 本/ha であった。 <p>林床植生の生育状況</p> <ul style="list-style-type: none"> ・北方向の調査区では、低木層の植被率は 0%、草本層の植被率は 95%、草本層の優占種はシロヨメナであり、他にセントウソウ、シロバナノヘビイチゴ、イヌタデ等 37 種が生育していた。 ・南方向の調査区では、低木層の植被率は 0%、草本層の植被率は 95%、草本層の優占種はシロヨメナであり、他にカラマツソウ、タニソバ、セントウソウ等 36 種が生育していた。
	<p>植被率の変化</p> <p>【027-1〔継続〕】2017 年:低木層 0%、草本層 90%→2022 年:低木層 0%、草本層 50~80%</p> <p>【029-1〔継続〕】2017 年:低木層 0%、草本層 100%→2022 年:低木層 5~30%、草本層 90~95%</p> <p>【029-2〔継続〕】2017 年:低木層 10%、草本層 100%→2022 年:低木層 5~35%、草本層 85~90%</p> <p>【077-2〔継続〕】2017 年:低木層 10%、草本層 100%→2022 年:低木層 0%、草本層 95%</p>
	<p>事業・取組実績、巡視実施状況等(日光森林管理署)</p> <ul style="list-style-type: none"> ・森林官等により年に5~6回巡視を行っている。 ・野生鳥獣の状況と対策については、保護林内に約18ha(部分的に5箇所)防鹿柵(ネット、金網)を設置しているが、設置から20年以上経過している防鹿柵もあり、改修が必要な状況。 ・依然としてニホンジカの生息密度が高く、保護林内の植生や保護すべき樹種の更新が阻害されている状況。課題点として、防鹿柵の改修を順次行わなければ、保護林内の植生や更新木が衰退される状況であるが、対策を講じる予算が不足している状況が挙げられる。

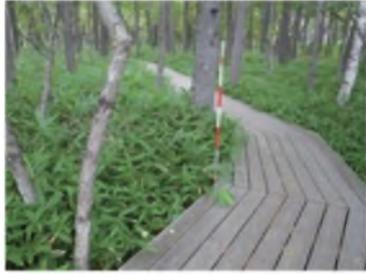
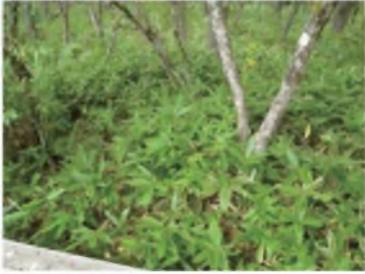
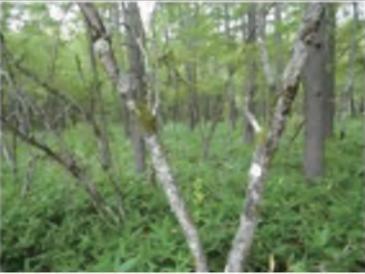
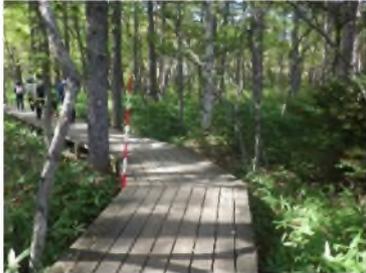
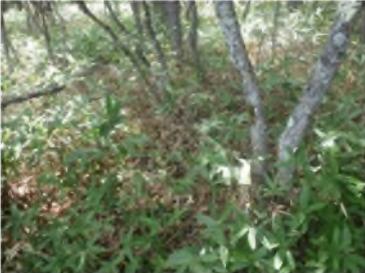
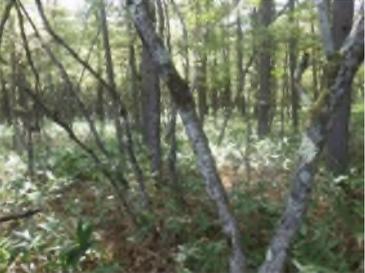
1. 000-020m: 樹林内

評価	<ul style="list-style-type: none"> ・湿原内の構成種や被度群度について大きな変化は見られず、外来種等の侵入や乾燥化の影響も見られないことから、概ね良好な状態で維持されていると評価される。 ・確認できた影響:[カ]その他:湿原植生のため(調査間隔は5年)
課題	<p>湿原全体の状況を把握するためのモニタリング調査についても実施し、次回調査時も調査時期を合わせて植物種の組成や被度群度の変化に留意しながら調査を継続していく必要がある。</p>

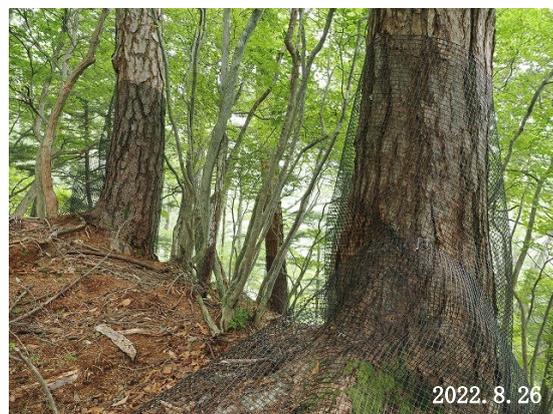
ニホンジカによる食害

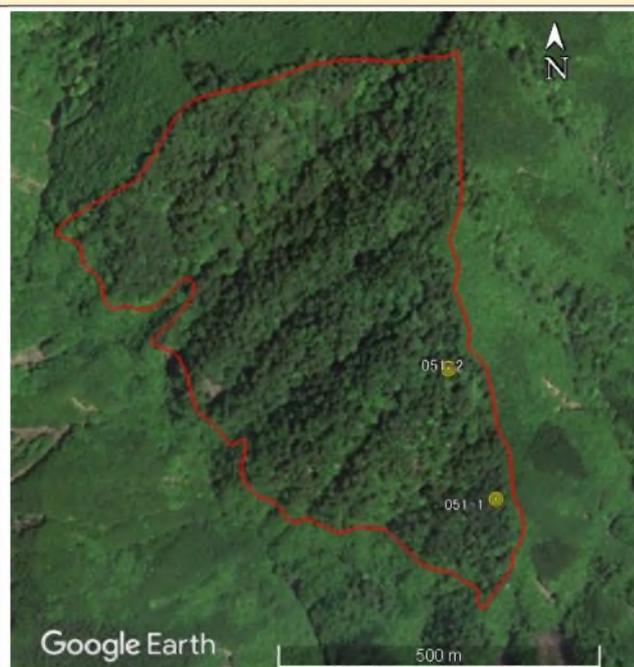
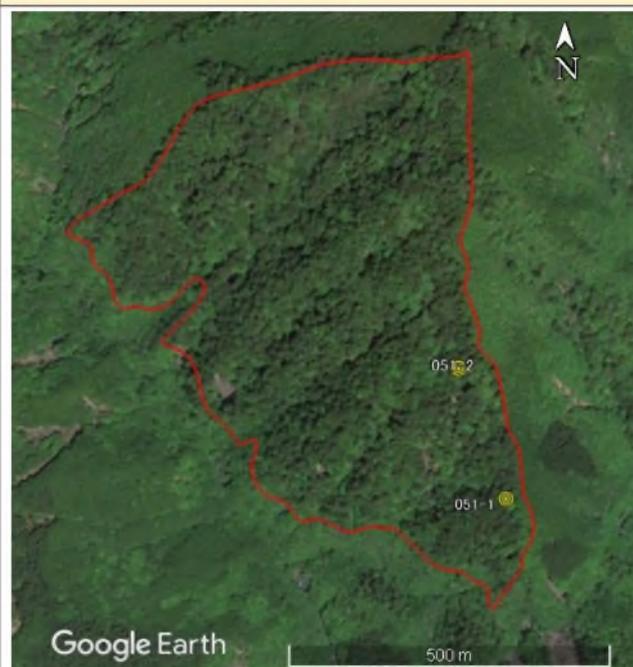
衛星写真による比較

2017年5月（前回調査時）と2021年5月（最新）に撮影された Google earth の衛星写真を活用し、保護林範囲内の変化の確認を行ったが、いずれも大きな変化は認められなかった。

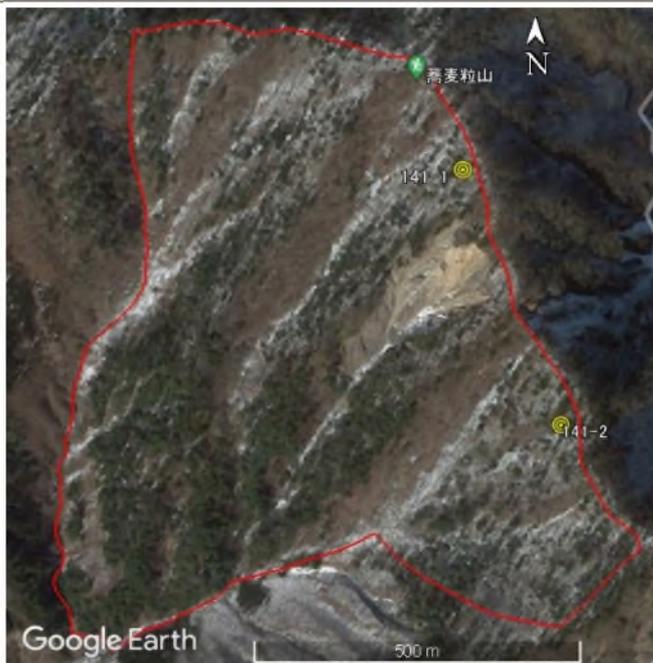
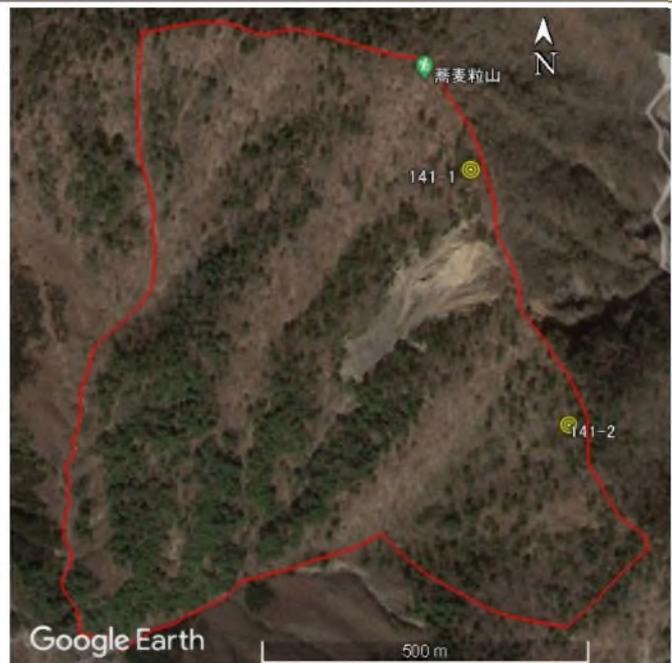
衛星写真による比較(2017年～最新まで夏季の撮影は無し)

2017年2月(前回調査年)と2021年3月(最新)に撮影されたGoogle earthの衛星写真を活用し、保護林範囲内の変化の確認を行ったが、いずれも大きな変化は認められなかった。

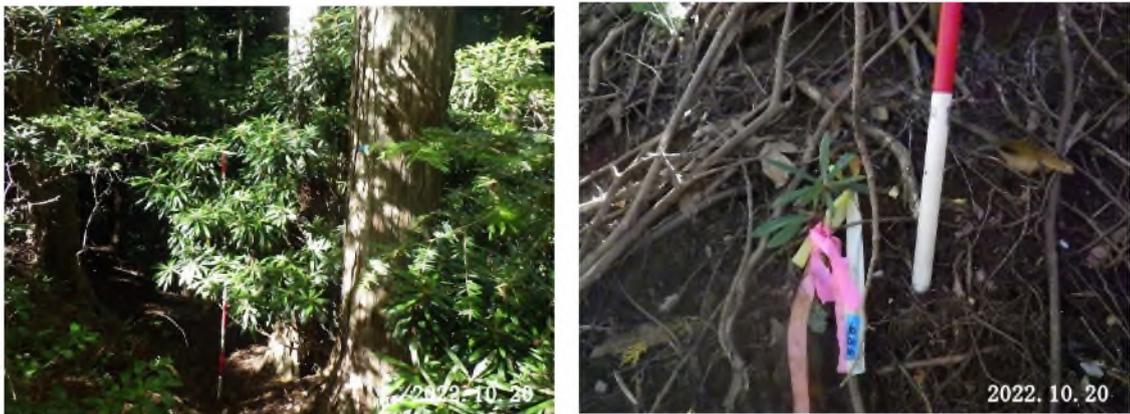
<p style="text-align: center;">144-1 林況</p> <p>保護林範囲内に生育するホソバシヤクナゲ</p>

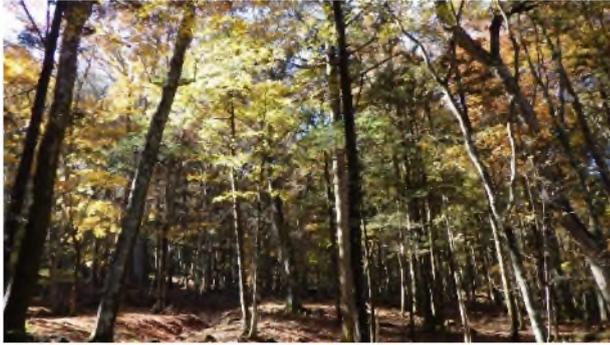
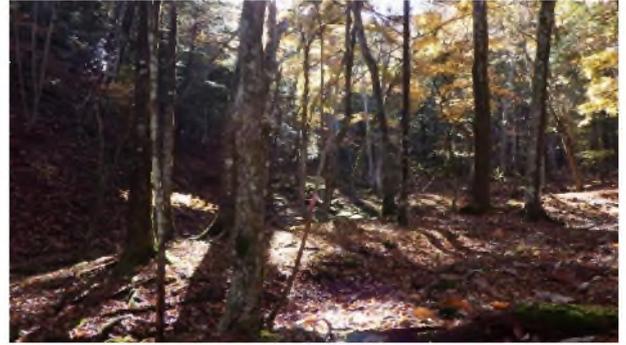
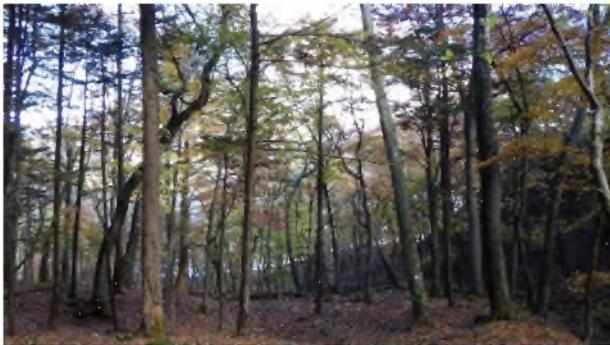
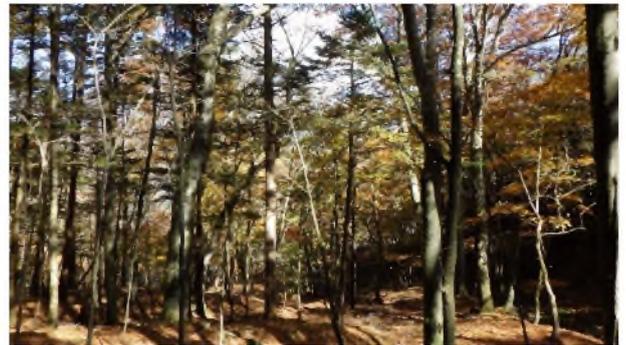
- ・前回調査時はブナの実が豊作との記載があったが、今回はブナの実は地表を含めほとんどなかった。
- ・前回調査時同様にシカによる食害によって草本層から低木層の植被率が低い。
- ・老齢木が多いため、倒木、落枝が多い。
- ・前回調査時には、樹皮食害やシカ糞が多数見られたようだが、今回は新しい食痕やシカ糞はほとんどみられない。
- ・アカゲラ、エナガ、ルリビタキ等8種の動物の痕跡を確認した。

写真 No. 1
プロット No. 1 林分状況

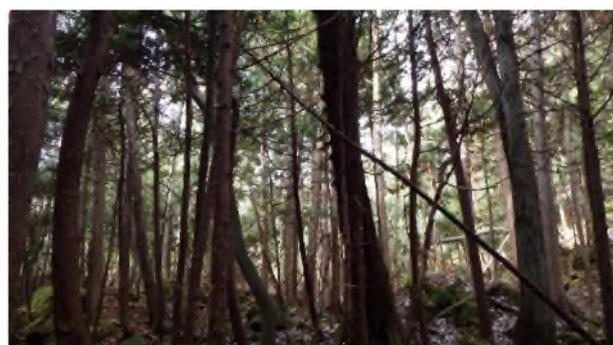
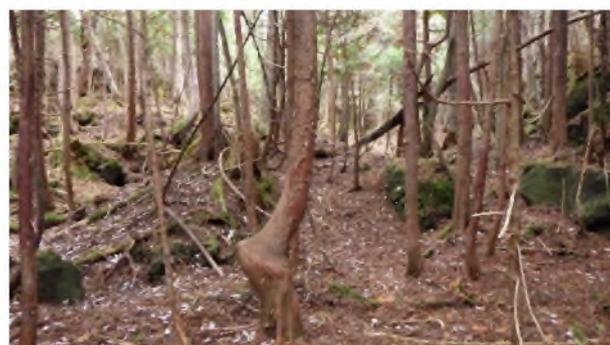
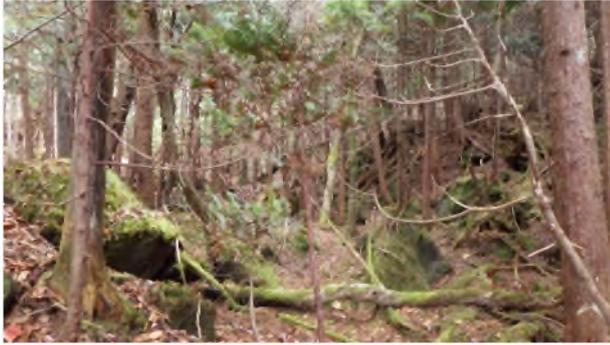
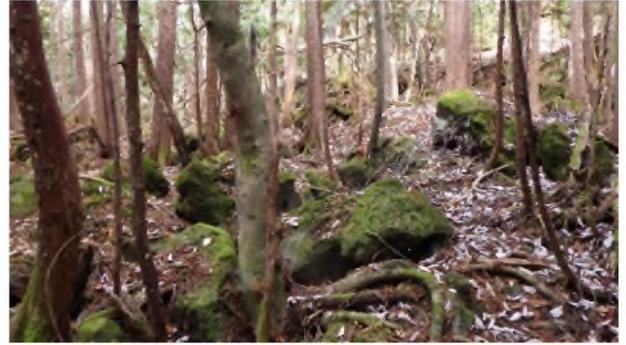
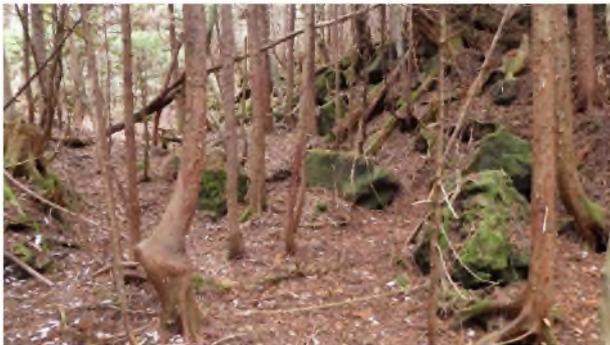
- ・ 高木層と亜高木層が連続し、境界が不明瞭な林分構造である。
- ・ 中～小の樹木の倒木、落枝が多くみられる。
- ・ 林床には岩が露出している。
- ・ 前回調査時にはコメツガの実生更新がみられていたが、殆ど見られない。また、ヒノキアスナロの幼木や実生も少ない。ヒノキアスナロについては、前回調査時に枯損木が多くみられると記載があったため、大半が枯死したと考えられる。
- ・ コメツガの大木は、腐朽が多くみられる。
- ・ コゲラ、シジュウカラ、ヤマガラ等 9 種の動物の痕跡を確認した。

プロット No. 5 林分状況

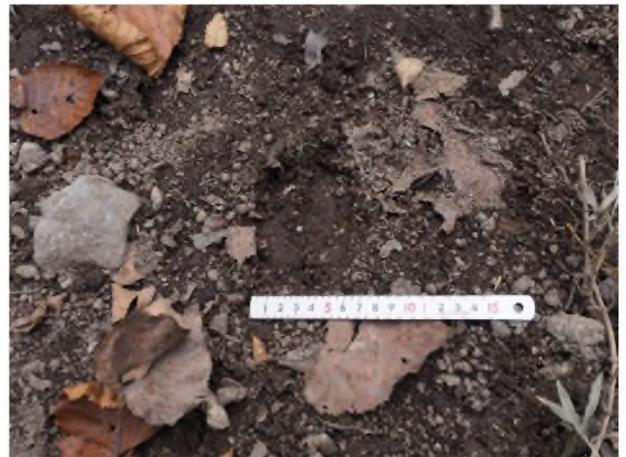
写真 No. 8
シカ足跡

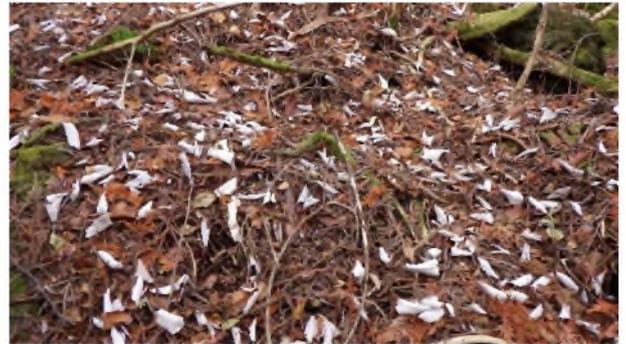
写真 No. 12
下層植生状況

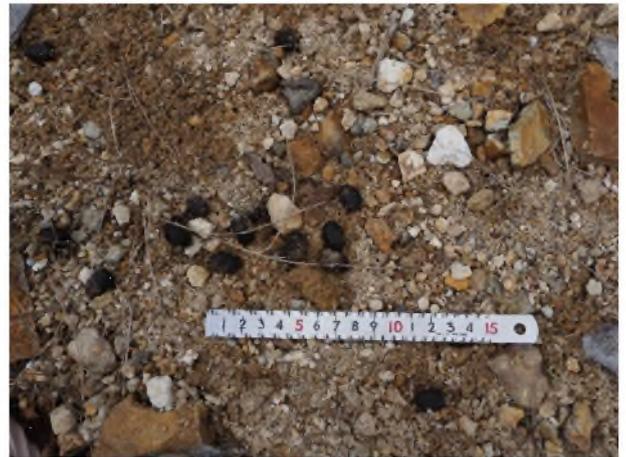
写真 No. 7
シカのフン

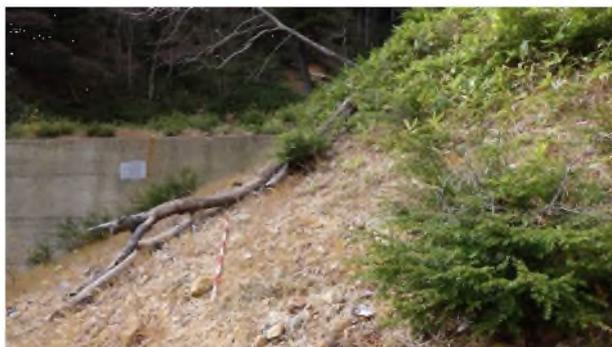
写真 No. 8
シカ道

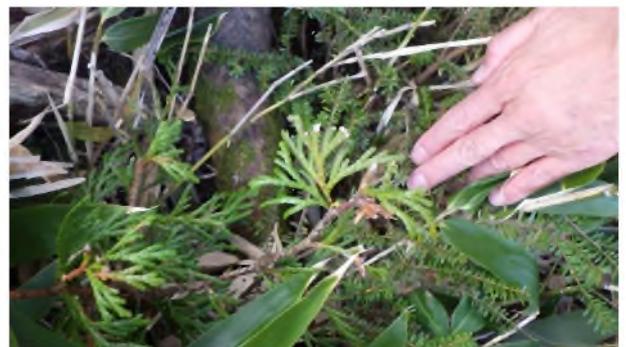
- ・コメツガの疎林で、高木層では立ち枯れているものが多い。
- ・林床にはチシマザサが密生しており、設定プロット内に高木性樹種の更新木は少ないものの、範囲外には高さ 1m 程度の低木が確認できる。
- ・ニホンジカによる下層植生の被害程度は、前回調査時よりやや被覆度が高くなっているように見える。ササ、アスナロに食痕がみられ、特にアスナロに食痕が多く確認された。
- ・アカゲラ、ジョウビタキ、テン等 5 種の動物の痕跡を確認した。

写真 No. 9
シカ食痕
