## 令和 5 年度保護林モニタリング調査結果について

## 令和 5 年度 保護林モニタリング調査結果について

群集-3 <sup>オクキヌ</sup> 奥鬼怒生物群集保護林

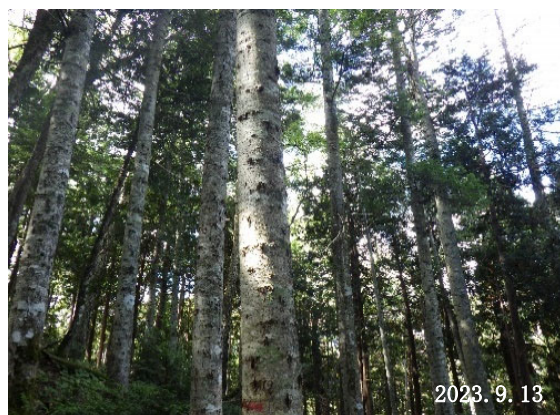
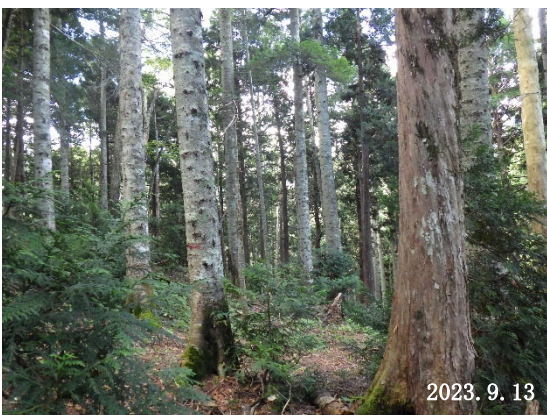
070-3 シラビン群落

<p>た。</p> <p>【070-3〔継続〕】 プロット内において下層植生への食痕、樹皮剥ぎが多数見られ、糞も確認された。下層植生の数種が減っており、恒常的にニホンジカの餌場となっていると考えられる。また、雪害によるものと思われる枯損が確認された。</p> <p>【070-4〔継続〕】 プロット内においてシカ糞、下層植生への食痕が多数確認された。ニホンジカの食害により下層植生はほぼない状態になっており激害と言える。また、クマのものと思われる爪痕があり、樹液が垂れる状態が見られた。</p> <p>【070-5〔継続〕森林生態系多様性基礎調査 ID:90010】 プロット内において剥皮、食痕、糞が見られ、調査対象木に角こすり跡が確認された。また、調査中にニホンジカの鳴き声も聞こえた。</p> <p>【070-6〔継続〕:湿原内を通る木道沿い西側のライン】 湿原内にニホンジカの足跡が多数見られ、キンコウカやトマリスゲ等に食痕が見られた。シカによる攪乱が進んでいる。</p>
	<p><b>植被率の変化</b></p> <p>【070-1〔継続〕】 2017年:低木層 50%、草本層 60%→2023年:低木層 40～60%、草本層 20%</p> <p>【070-2〔継続〕】 2017年:低木層 40%、草本層 40%→2023年:低木層 20～40%、草本層 60～80%</p> <p>【070-3〔継続〕】 2017年:低木層 30%、草本層 90%→2023年:低木層 0～20%、草本層 50～60%</p> <p>【070-4〔継続〕】 2017年:低木層 10%、草本層 30%→2023年:低木層 0～1%、草本層 40～45%</p> <p>【070-5〔継続〕森林生態系多様性基礎調査 ID:900010】 2017年:低木層 60～90%、草本層 0%→2023年:低木層 0～70%、草本層 0～20%</p>
	<p><b>事業・取組実績、巡視実施状況等(日光森林管理署)</b></p> <p>職員による巡視を年2回程度行っている。新たな目立った野生鳥獣による被害はなく、自然の遷移に委ねている状況である。</p>

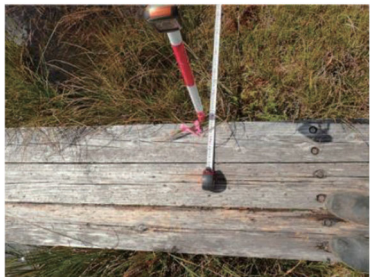
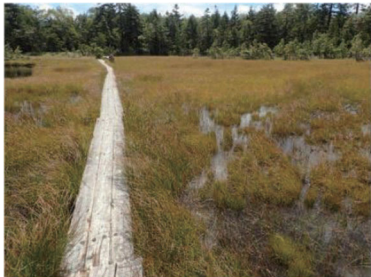
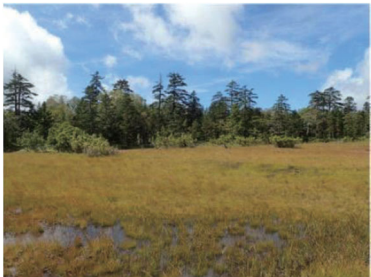
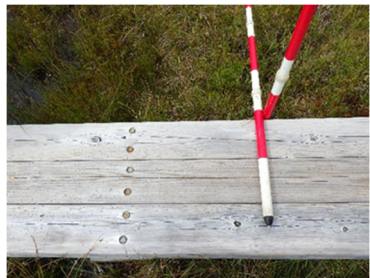
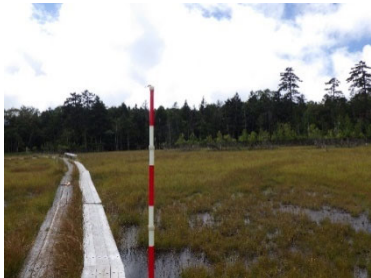
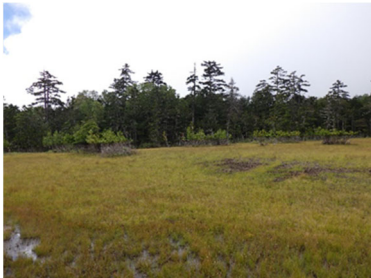
1. 000-010m: 湿原内

<p>評価</p>	<ul style="list-style-type: none"> <li>・各調査プロットにおいて濃淡はあるもののいずれにおいてもシカの被害が確認でき、前回調査と比較して林床植生の種数や量が減少しているプロットもあった。その中で亜高山帯植生を構成する各群落の成木は健全に生育しており、良好な状態で維持されていると評価される。</li> <li>・一方、鬼怒沼湿原については、シカの影響により攪乱が進み、裸地化や乾燥化が見られる状況である。</li> <li>・確認できた影響:[ア]野生鳥獣:ニホンジカ(調査間隔は5年)</li> </ul>
<p>課題</p>	<ul style="list-style-type: none"> <li>・原生林的な亜高山帯植生を構成する各群落の主たる樹種については、シカの剥皮の被害等がありながらも健全に生育しているが、一部の群落では後継樹が見られない状況、主木間の競合による群落の遷移が起こる可能性があり、そうした状態変化を把握するためのモニタリングの継続が必要である。</li> <li>・湿原についてはシカ被害の影響がより顕著でありモニタリングの継続とあわせてニホンジカ被害対策の</li> </ul>

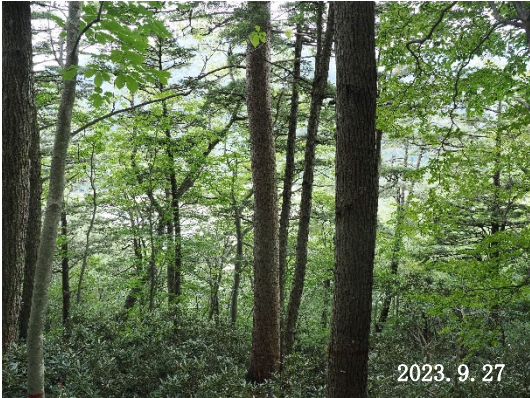
</div> <p style="text-align: center;">028-1 林況</p>

プロットへのアクセス路でシカの足跡・糞を確認。単木防護ネットを巻かれた立木も確認した。プロット内ではシカによる樹皮剥ぎを確認しており、ヒメコマツも剥皮の被害を受けていた。また、萌芽への食痕が見られた。クマの爪痕がついているコシアブラの立木が 1 本確認された。

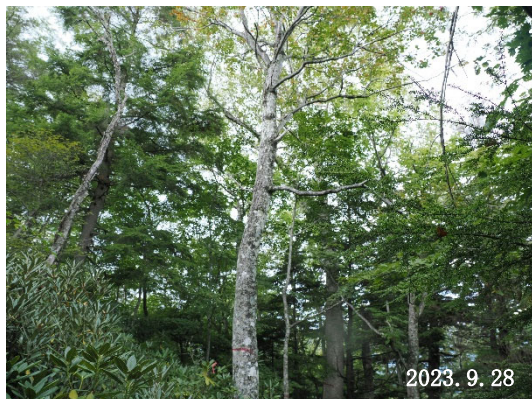
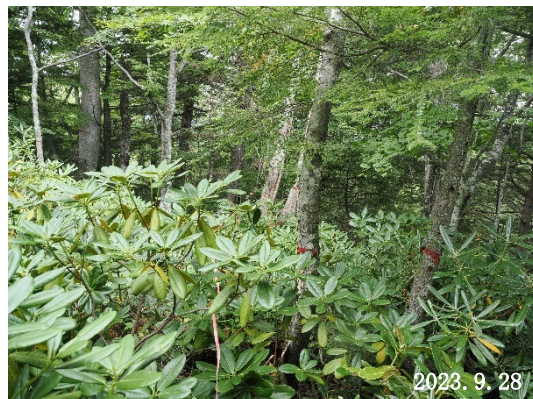
078-1 林況

プロットへのアクセス路でシカの糞を確認した。プロット内では新しい樹皮剥ぎがいくつか認められ、アオハダの萌芽への食痕も見られた。また、クマの爪痕も確認した。

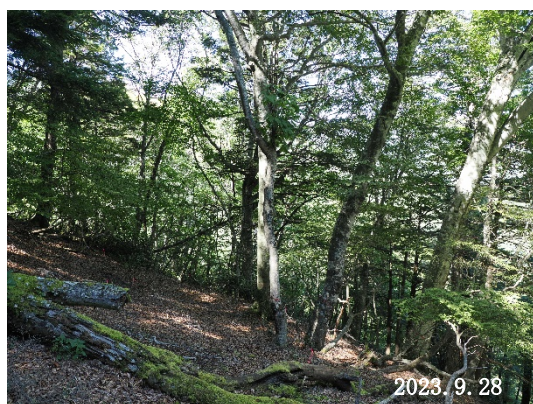
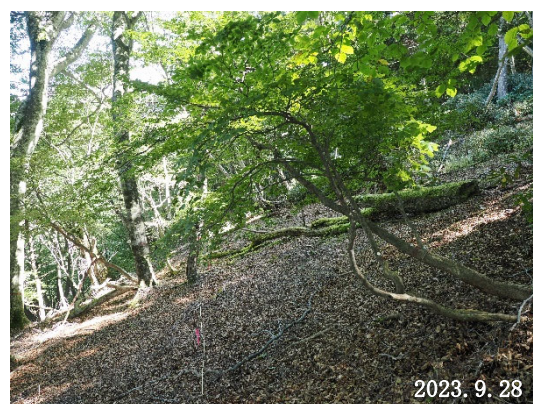
078-2 林況

プロット内にシカ糞があり、新しいものも含め樹皮剥ぎが点在する。保護対象種のシロヤシオにも剥皮が 1 本見られた。

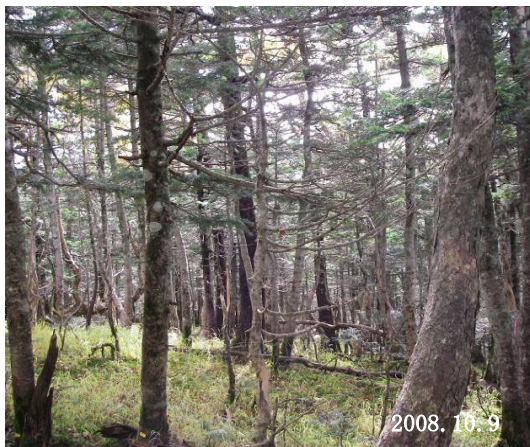
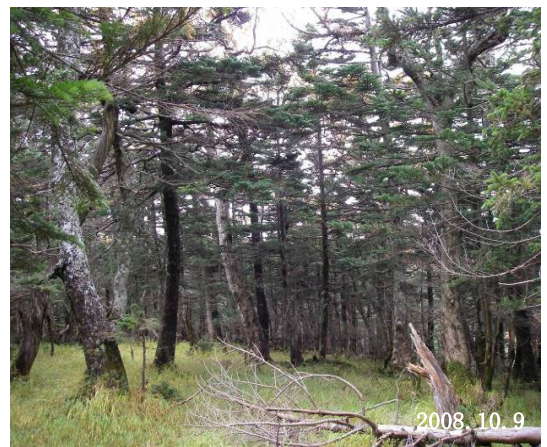
プロット3 林況

<p><b>【プロット3】シラビソトウヒ群落(標高 2490m)</b></p> <p><b>樹木の生育状況(2008(H20)年の調査結果および資料調査より)</b></p> <ul style="list-style-type: none"> <li>・高木層:シラビソ、コメツガ 胸高直径 20~30cm 樹高 14~15m</li> <li>・亜高木層:シラビソ、ダケカンバ 胸高直径 5~8cm 樹高 4~6m</li> <li>・枯損木、剥皮木が多数確認された。</li> </ul> <p><b>林床植生の生育状況(2008(H20)年の調査結果および資料調査より)</b></p> <ul style="list-style-type: none"> <li>・低木層:シラビソ、コメツガ 胸高直径 1~5cm 樹高 2m 植被率 30%</li> <li>・草本層:スゲ属の一種、コバイケイソウ、ゴゼンタチバナ等 計 11 種 植被率 70%</li> </ul> <p><b>病虫害発生状況(2008(H20)年の調査結果および資料調査より)</b></p> <ul style="list-style-type: none"> <li>・プロット 1・3 のシラビソトウヒ群落については、ニホンジカの剥皮が多数確認された。また、アクセス路における動物調査でも剥皮、角研ぎ、足跡、糞等の痕跡が多数認められている。</li> </ul> <p><b>植被率の変化</b></p> <p><b>【プロット1】</b></p> <p>2008年:低木層 10%、草本層 5%→2023年:調査未実施</p> <p><b>【プロット2】</b></p> <p>2008年:低木層 0%、草本層 85%→2023年:調査未実施</p> <p><b>【プロット3】</b></p> <p>2008年:低木層 30%、草本層 70%→2023年:調査未実施</p> <p><b>保護林地域周辺でのニホンジカ対策と現状(資料調査)</b></p> <p>資料:南アルプス自然環境保全活用連携協議会 ニホンジカ対策ワーキンググループ会議(2022)南アルプスニホンジカ対策の現状と課題</p> <ul style="list-style-type: none"> <li>・南アルプス周辺部ではニホンジカの捕獲が継続されているが、近年は生息密度の増加を抑えきれていない。南アルプス国立公園内でも一部増加傾向がみられる。</li> <li>・南アルプス周辺部では、主に高山植物の保護のため防護柵が設置されている地点があるが、季節型柵の設置遅れや、柵内へのシカ侵入が植生回復に影響している。また、植生の回復は非常に遅く、場所によっては柵内で嗜好性の低い種の優占が継続している。</li> </ul> <p><b>事業・取組実績、巡視実施状況等(静岡森林管理署)</b></p> <ul style="list-style-type: none"> <li>・川根本町側からの現地までの林道(南赤石(寸又左岸)林道)が、起点から約 13km 地点で通行不能となっており、現地へ行くには静岡市側から茶臼岳等を経由して行くか、長野県側から行くかなどアクセスが非常に困難であるため、現況確認の実施がむずかしい状況にある。直近の現地確認は、令和元年に地域統括森林官が光岳へ登山した程度となっているが、登山道から離れて現況を確認するところまでには至らなかった。</li> <li>・ニホンジカの生息密度は高いものと考えられ、また、ツキノワグマによる剥皮被害なども発生していると思われるが、特段対策などは行っていない。</li> </ul>

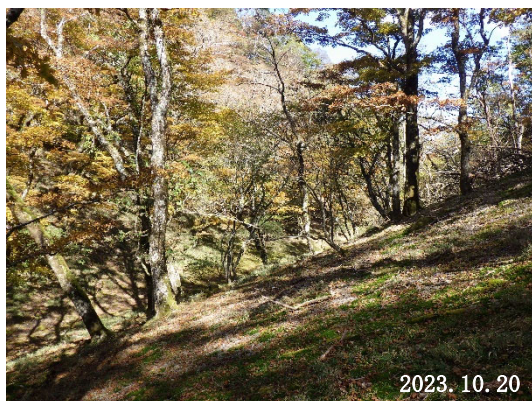
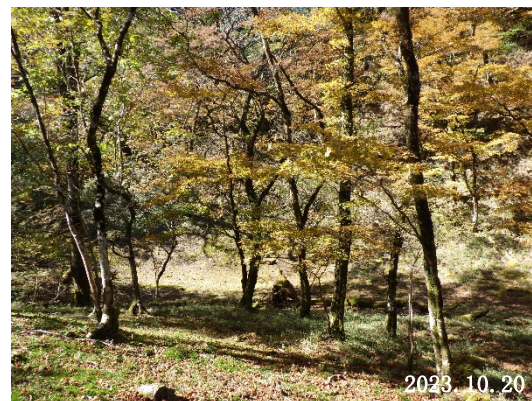
137-1 オオイタヤマメイツ群落

<p>評価</p>	<p>上層を構成するオオイタヤメイゲツは一部幹折れ等の枯損が見られるがシカによる直接的な被害は見られずおおむね健全な状態で維持されていると評価できる。しかし、群落の更新に不可欠な低木や稚樹・実生の次世代の個体がほとんど見られなかった。林床植生については、前回調査時からの変化として低木層の植被率が 0%までに低下し、ニホンジカの食害の影響がさらに顕著になっている。</p> <p>・確認できた影響:[ア]野生鳥獣:ニホンジカ(調査間隔は 5 年)</p>
<p>課題</p>	<ul style="list-style-type: none"> <li>・ニホンジカによる林床植生への食害の影響が徐々に深刻化しており、保護対象種であるオオイタヤメイゲツの後継樹がほぼ見られない状況からも、本保護林の持続的な保全のため、防護柵の設置や捕獲による個体数管理といった具体的な対策を進めていく必要がある。</li> </ul>

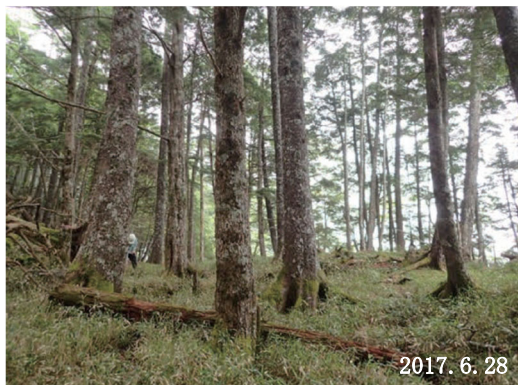
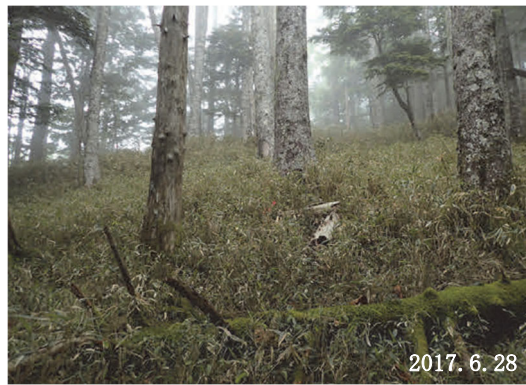
140-1 トウヒ群落

<p><b>【050-1〔継続〕】【050-2〔継続〕】</b>  比較的傾斜のゆるい尾根上を中心にシカによる影響が強く出ており、下層植生が非常に貧弱な状態となっている。</p> <p><b>【140-1〔継続〕】</b>  2017年度調査にて新たに剥皮が高木のトウヒ3本(直径79.1、33.5、27.4cm)、コマツガ1本(19.8cm)で確認された。高木層に枯損木が見られ、シカによる影響が高木層にも及んだ結果と考えられる。</p> <p><b>【140-2〔継続〕】</b>  プロット内でニホンジカ(角砥ぎ跡、樹皮剥ぎ)の痕跡が多く確認され、高木のトウヒ3本(直径106.1、90.4、44.2cm)とコマツガ1本(24.6cm)にシカによる剥皮が確認された。</p> <p><b>植被率の変化</b></p> <p><b>【007-1〔継続〕】</b>  2017年:低木層20%、草本層50~80%→2023年:調査未実施</p> <p><b>【007-2〔継続〕】</b>  2018年:低木層30%、草本層80%→2023年:調査未実施</p> <p><b>【050-1〔継続〕】</b>  2017年:低木層10%、草本層30%→2023年:調査未実施</p> <p><b>【050-2〔継続〕】</b>  2017年:低木層30%、草本層20%→2023年:調査未実施</p> <p><b>【140-1〔継続〕】</b>  2017年:低木層0%、草本層90%→2023年:調査未実施</p> <p><b>【140-2〔継続〕】</b>  2017年:低木層0%、草本層100%→2023年:調査未実施</p> <p><b>保護林地域周辺でのニホンジカ対策と現状(資料調査)</b>  資料:南アルプス自然環境保全活用連携協議会 ニホンジカ対策ワーキンググループ会議(2022)南アルプスニホンジカ対策の現状と課題</p> <ul style="list-style-type: none"> <li>・南アルプス周辺部ではニホンジカの捕獲が継続されているが、近年は生息密度の増加を抑えきれていない。南アルプス国立公園内でも一部増加傾向がみられる。</li> <li>・南アルプス周辺部では、主に高山植物の保護のため防護柵が設置されている地点があるが、季節型柵の設置遅れや、柵内へのシカ侵入が植生回復に影響している。また、植生の回復は非常に遅く、場所によっては柵内で嗜好性の低い種の優占が継続している。</li> </ul> <p><b>事業・取組実績、巡視実施状況等(天竜森林管理署)</b>  登山道の整備、鳥獣被害状況の確認を主な巡視点として、年に数回の巡視を実施している。しかし、令和4年の大雨で浜松市管理の道路が通行止めになり、復旧工事により令和5年12月まで白倉林道が通行できなかったため、令和5年度は生態系保護地域の巡視はまだ行っていない。白倉や戸中山流域ではニホンジカの目撃数や忌避植物の増加などから生息密度が高まっている印象がある。保護林内での影響調査は、今後の巡視の際に行う予定である。</p>

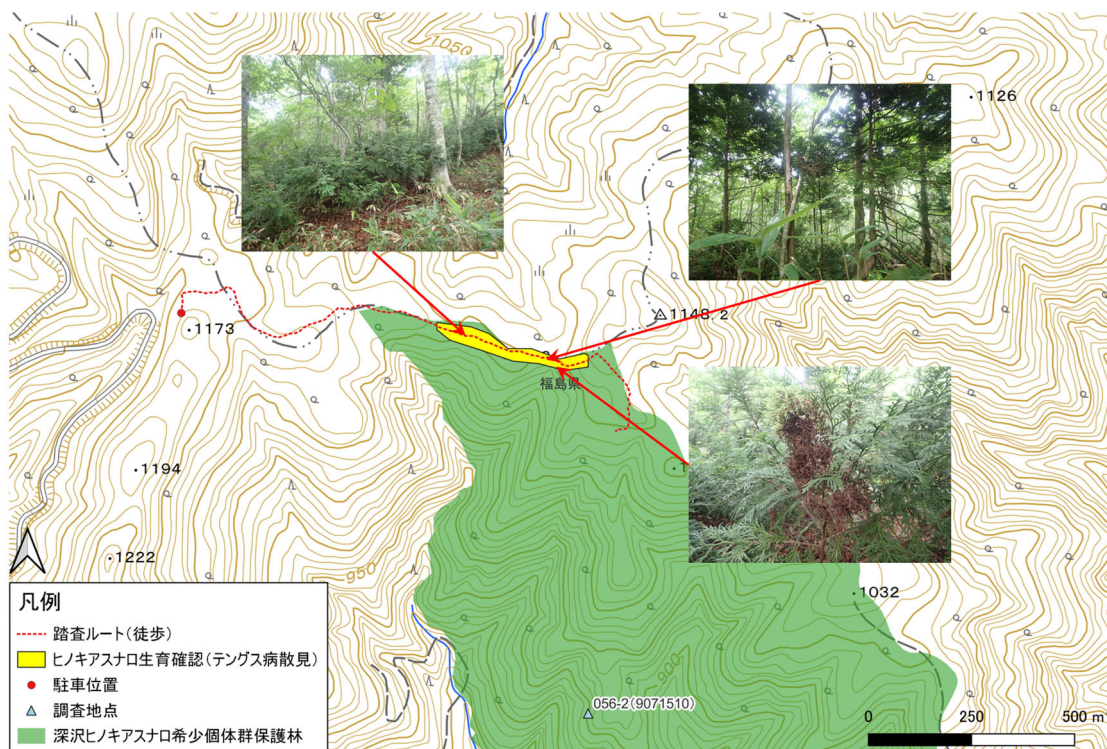
保護林の北側に生育するヒノキアスナロにテングス病の症状が確認された。

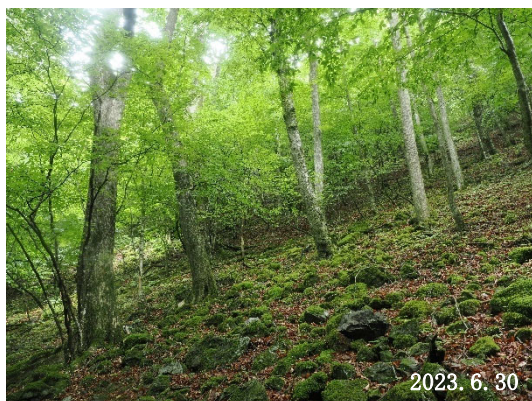
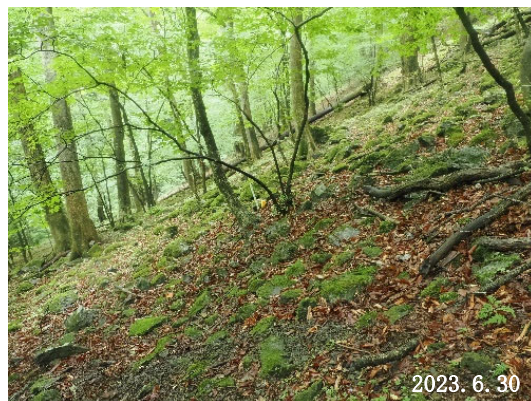
086-1 シオジ群落

<p>評価</p>	<ul style="list-style-type: none"> <li>・調査プロットまでのアクセス路、およびプロット内でもシカの影響(剥皮、食痕)を多数確認し、林床植生の植被率は低く、前回と比較して大きな変化はないことから、シカの影響が継続していると考えられる。</li> <li>・保護対象種のシオジは老齢の個体が多く、後継樹となる低木は各プロットに 1 本程度見られるのみであるが、林床には実生が確認されている。</li> <li>・確認できた影響:[ア]野生鳥獣:ニホンジカ(調査間隔は 5 年)</li> </ul>
<p>課題</p>	<ul style="list-style-type: none"> <li>・次世代を担う稚樹・幼樹の個体数が少ないなか、シオジ群落の持続的な保全のためには実生の育つ環境の保全が必要と考えられる。そのひとつとして、忌避植物であるイラクサ等にも食痕が見られる状況から、防護柵の設置や個体数管理など具体的なシカ対策について検討の必要がある。</li> </ul>

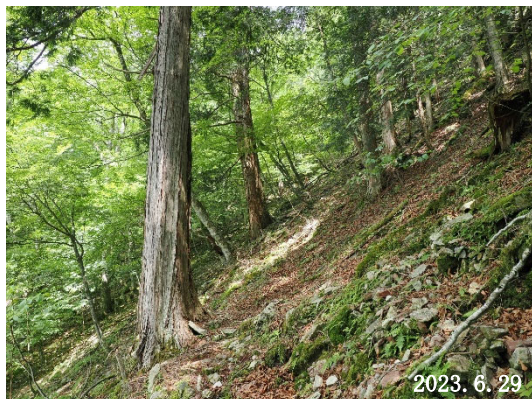
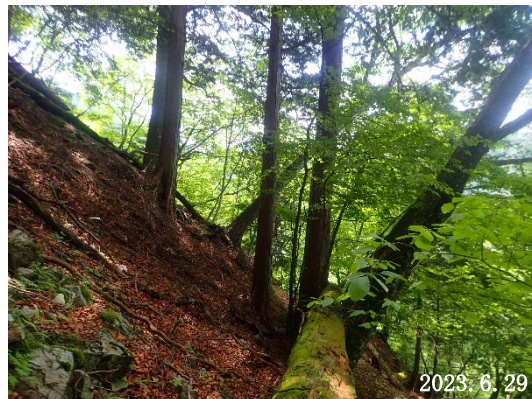
087-1 ヒノキ群落

<p><b>事業・取組実績、巡視実施状況等(群馬森林管理署)</b></p> <p>森林官が適宜巡視を実施している。鳥獣害や病虫害等の著しい被害は確認していないため、特に対策は行っていない。また、普及・啓発活動や森林教育の場として利用も特に行っていない。</p>
<p>評価</p>	<p>・前回の調査時と比較して調査プロットの林分全体が成長しており、保護対象種のヒノキは健全に生育している。しかし、保護林全体でニホンジカの食害の影響は顕著であり植被率は低木・草本層ともに低いまま推移しており、特に 087-2 ではヒノキへもシカ剥ぎの被害が見られる。また、前回の調査では言及されていなかったクマ剥ぎの被害が両プロットともにヒノキの立木で確認されており、特に 087-2 のプロットで被害が目立つ。</p> <p>・087-3 のハコネコメツツジ群落では、ハコネコメツツジが健全に生育している。なお、087-1 のプロット外の斜面上の岩崖地でハコネコメツツジが生育していることが確認された。</p> <p>・確認できた影響:[ア]野生鳥獣:ニホンジカ、ツキノワグマ(調査間隔は 5 年)</p>

課題	<ul style="list-style-type: none"><li>・ニホンジカの食害の影響により保護林内の林床の植被率は低位のまま推移しており、ヒノキ立木にもその被害が出始めていることから、防護柵や個体数管理などのシカ被害対策を積極的に実施すべき段階にあると思われる。あわせて、前回調査では確認されなかったツキノワグマによるクマ剥ぎの被害がヒノキで見られるようになっており、周辺の被害状況や対策の実施状況を確認しつつ、モニタリングを継続していく必要がある。</li></ul>
----	---

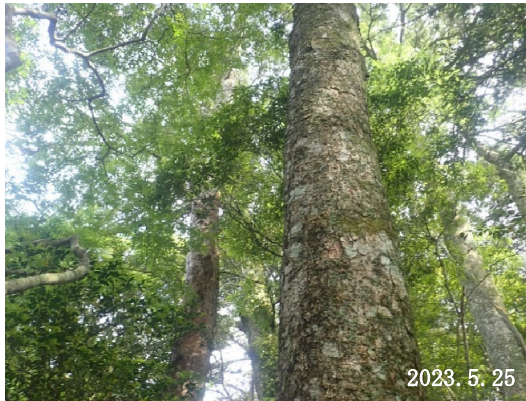
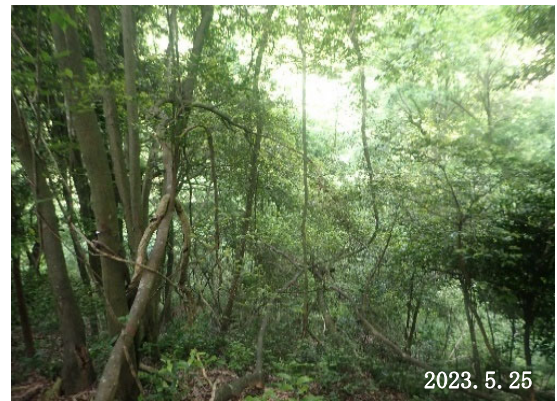
044-1 モミ・ツガ・カシ類混交群落

044-1 林況

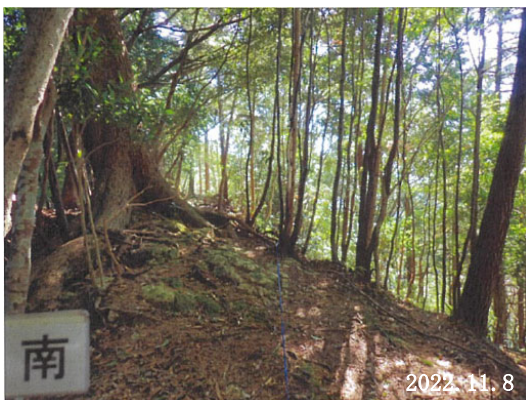
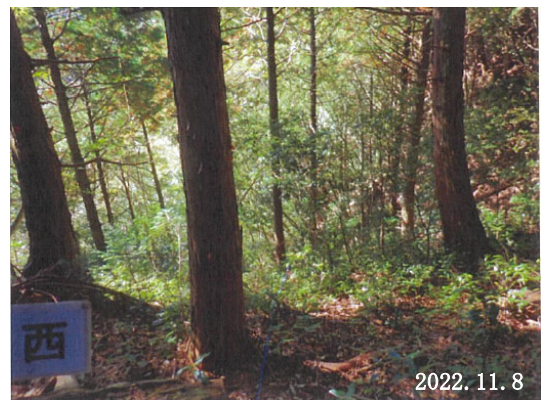
120114 スギ・ツガ群落

120114 林況

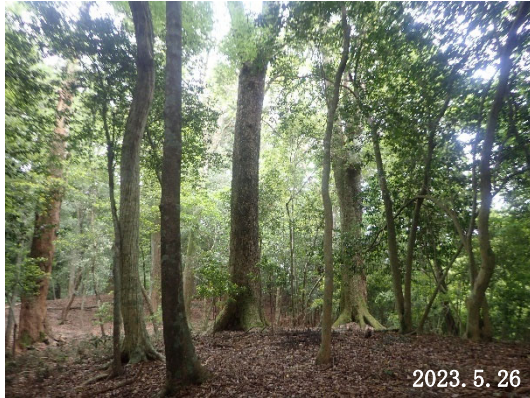
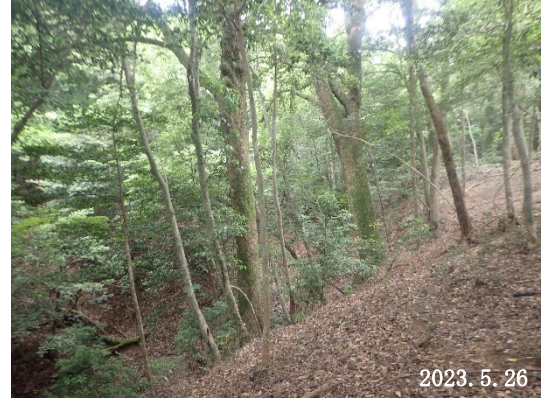
105-1 モミ群落

105-1 林況

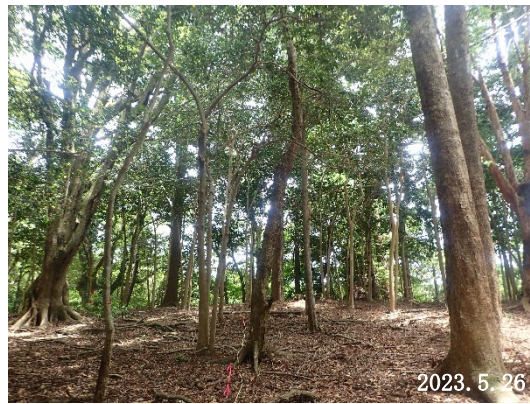
105-2 モミ群落

105-2 林況

※ウラジロガシの穿孔痕

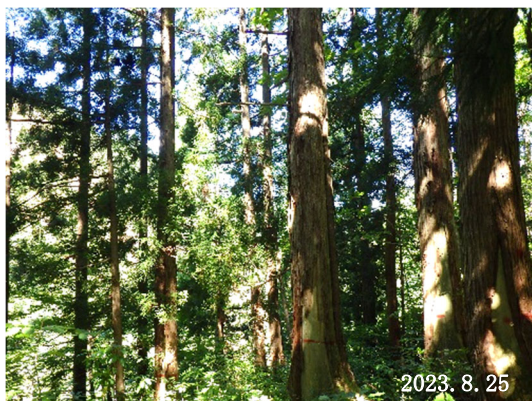
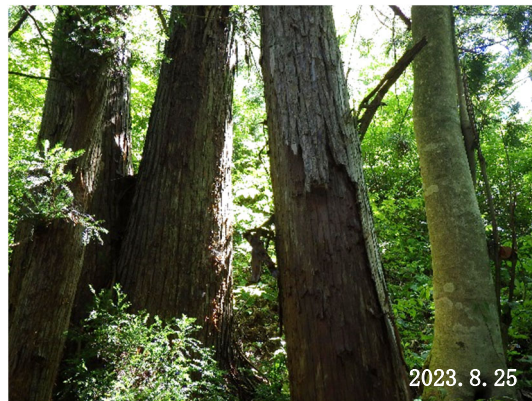
037-2 スギ群落

<ul style="list-style-type: none"> <li>・亜高木層は 10.4～19.6m、胸高直径は 18.4～29.1cm(最大はスギ)で、スギやホオノキが生育している。</li> <li>・高木・亜高木層を構成する胸高直径 18cm 以上の保護対象種のスギは 30 本(300 本/ha)生育している。そのうち 20 本にクマ剥ぎが確認された。</li> </ul> <p><b>林床植生の生育状況</b></p> <ul style="list-style-type: none"> <li>・北方向の調査区では低木層の植被率は 20%、優占種はオオバクロモジで、ほかにリョウブやタニウツギ等が生育していた。草本層の植被率は 70%、優占種はヤマシグレで、ほかにツルアリドシやチシマザサ等が生育していた。</li> <li>・南方向の調査区では低木層の植被率は 30%、優占種はオオバクロモジで、ほかにオオカメノキやコシアブラ等が生育していた。草本層の植被率は 75%、優占種はエゾユズリハで、ほかにシシガシラやオオイワウチワ等が生育していた。</li> </ul>
	<p><b>病虫害発生状況</b></p> <p>【037-1〔継続〕:森林生態系多様性基礎調査 ID:9151501】</p> <p>シカによる被害は、下層植生を含め見られなかった。ツキノワグマによる樹皮剥ぎが多数確認された。胸高直径 18cm 以上のスギ 25 本のうち 12 本に樹皮剥ぎが見られた。</p> <p>【037-2〔継続〕】</p> <p>シカによる被害は、下層植生を含め見られなかった。ツキノワグマによる樹皮剥ぎは、新旧含め多数確認され、大きな樹皮剥ぎは古いものが多かった。胸高直径 18cm 以上のスギ 30 本のうち 20 本に樹皮剥ぎが確認され、19 本に爪痕が確認された。</p>
	<p><b>植被率の変化</b></p> <p>【037-1〔継続〕:森林生態系多様性基礎調査 ID:9151501】</p> <p>2018 年:低木層 10～20%、草本層 30～60%→2023 年:低木層 0～20%、草本層 20～60%</p> <p>【037-2〔継続〕】</p> <p>2018 年:低木層 10～20%、草本層 70～75%→2023 年:低木層 20～30%、草本層 70～75%</p>

<p><b>事業・取組実績、巡視実施状況等(下越森林管理署)</b></p> <p>月に 1 回程度の林道点検の際に特に保護林という区別はなく周囲の林況を確認している。周囲の国有林ではクマの剥皮害が多くみられ、保護林でも被害は発生している。剥皮防止対策を順次実施しており、クマの剥皮害が進み顕著な拡大傾向がみられるようであれば、遺伝子資源保護の観点から保護林においても人工林と同様の対策が必要となると考えられる。</p>
<p>評価</p>	<ul style="list-style-type: none"> <li>・保護対象種のスギに複数のツキノワグマの剥皮等の被害を確認したが、現状、スギの樹勢に影響を及ぼすところまでは至らず、老齢のスギが健全に生育しており遺伝資源としてのスギ群落は問題なく維持されていると考えられる。また、中低木の個体やスギの実生が確認されており、今後の更新についても問題ないと思われる。</li> <li>・確認できた影響:[ア]野生鳥獣:ツキノワグマ(調査間隔は 5 年)</li> </ul>
<p>課題</p>	<ul style="list-style-type: none"> <li>・ツキノワグマ対策に関して、周辺の国有林で対策が進められつつある状態も鑑み、保護林においても剥皮被害による樹勢の変化等を継続してモニタリングし、状況に変化が見られるようであれば、影響が顕著になる前に対策を講じていく必要がある。</li> </ul>

※スギへのクマ剥ぎ

037-2 林況

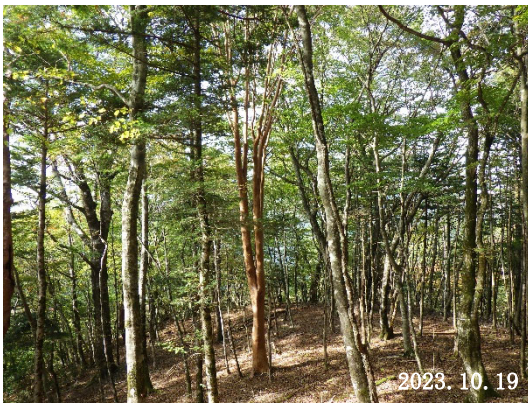
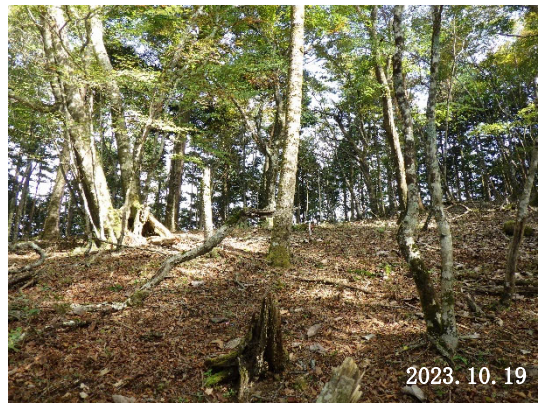
114-2 イヌブナ群落

<p>・高木・亜高木層を構成する胸高直径 18cm 以上の保護対象種のイヌブナは 13 本(130 本/ha)生育している。</p> <p><b>林床植生の生育状況</b></p> <p>・北方向の調査区では低木層の植被率は 0%、草本層の植被率は 10%、優占種はタチツボスミレで、ほかにタンナサワフタギやモミが生育していた。</p> <p>・南方向の調査区では低木層の植被率は 0%、草本層の植被率は 10%、優占種はタチツボスミレで、ほかにツガやコアジサイ等が生育していた。</p> <p><b>病虫害発生状況</b></p> <p>【114-1〔継続〕森林生態系多様性基礎調査 ID:9191503】</p> <p>・プロット内においてニホンジカによる樹皮剥ぎ、下層植生に食痕が見られた。下層植生はほぼない状態と言える。また、ツキノワグマによる樹皮剥ぎにより樹液が滲出しているスギが確認された。</p> <p>【114-2〔継続〕森林生態系多様性基礎調査 ID:9191504】</p> <p>・プロット内でニホンジカによる樹皮剥ぎが見られた。また、概況調査のアクセス路において糞と食痕を確認した。下層植生の被害状況は顕著である。樹種は不明であるが、プロット内で虫による穿孔を確認した。また、概況調査でもプロット外でナラ枯れ被害木(フラスあり)を確認した。風害によると思われる倒木が点在している。</p> <p><b>植被率の変化</b></p> <p>【114-1〔継続〕】</p> <p>2018 年:低木層 1~10%、草本層 2~5%→2023 年:低木層 0%、草本層 10%</p> <p>【114-2〔継続〕】</p> <p>2018 年:低木層-%、草本層 3~5%→2023 年:低木層 0%、草本層 10%</p> <p><b>事業・取組実績、巡視実施状況等(山梨森林管理事務所)</b></p> <p>不定期ではあるが巡視等を行っている。一部、シカ等の鳥獣被害を確認している。近隣において、シカ等の有害鳥獣駆除を実施している。</p>
評価	<p>・前回調査では見られなかったツキノワグマによるスギへの樹皮剥ぎの被害が発生していたが、現段階では枯死にいたるような状況ではなく、スギ群落(114-1)、イヌブナ群落(114-2)ともに中齢から高齢級の保護対象種が良好な状態で生育している。一方で、後継樹となる稚樹・幼樹の生育はほとんど見られず、林床植生調査においてスギの実生がわずかに見られた程度である。</p> <p>・保護林全体においてニホンジカの痕跡が多数確認され、シカの食圧により林床の植被率の低下は著しい。</p> <p>・確認できた影響:[ア]野生鳥獣:ニホンジカ、ツキノワグマ(調査間隔は 5 年)</p>

※スギへのクマ剥ぎ

114-2 林況

課題	<p>・ツキノワグマによる樹皮剥ぎの被害について周囲の森林の被害の状況等も確認しながらモニタリングを継続していく必要がある。</p> <p>・ニホンジカの食害について、林床植生がほとんど見られない状況、またプロット内の低木を中心に剥皮の被害があり保護対象種の稚樹・幼樹がほとんど見られない状況から、侵入防止柵の設置や捕獲による個体数管理等、何らかの対策を実施しなければ保護対象の群落の持続的な維持は難しい状況である。</p>
