西根川上流地区治山事業
全体計画調査
第3回検討委員会

全体計画及び令和3年度の対応状況

関東森林管理局・会津森林管理署南会津支署

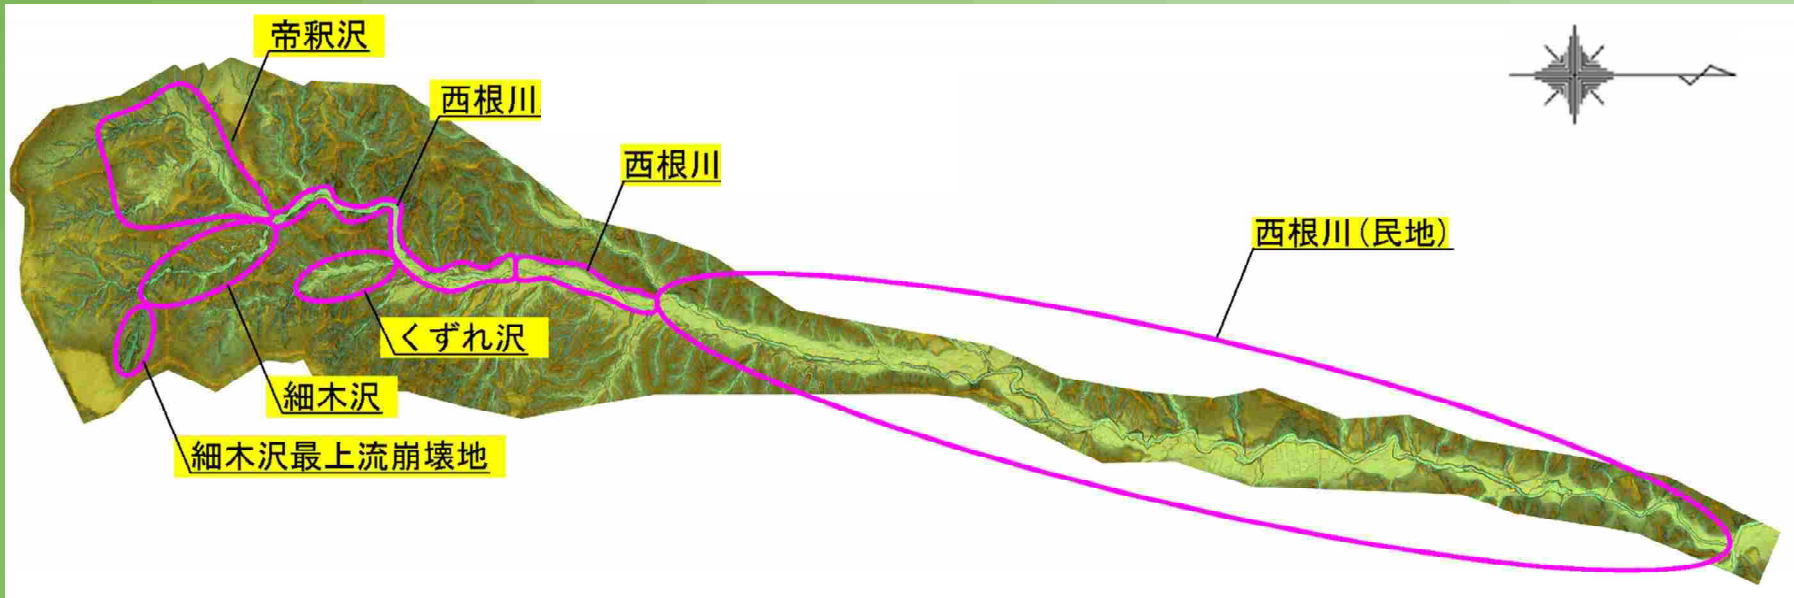
令和2年と令和3年の差分解析 [土砂収支]

差分B レーザー測量 差分解析 [R2-R3]	溪流名	細木沢		西根川		
	発生した現象	土砂流出	溪流内への堆積・流出			
	区間	発生源	流送地帯	土石流堆積地帯	土砂流堆積地帯	
	土砂量	崩壊地拡大や縦浸食による流出土砂量(m3) 137,463m3 細木沢最上流崩壊地	細木沢の堆積土砂量(m3) 10,802m3	西根川への堆積量(m3) 44,631m3	下流への流出量(m3) 82,030m3	西根川(民地)から19,447m3流出 合計101,477m3流出
	詳細	細木沢最上流崩壊地 ホ-3 崩壊地からの流出土砂量(m3) 137,463	細木沢 溪流内堆積土砂量(m3) 10,802	西根川 溪流内の堆積量(m3) 44,631	国有林外 下流への流出量 82,030	
		合計土砂量 55,433 m3

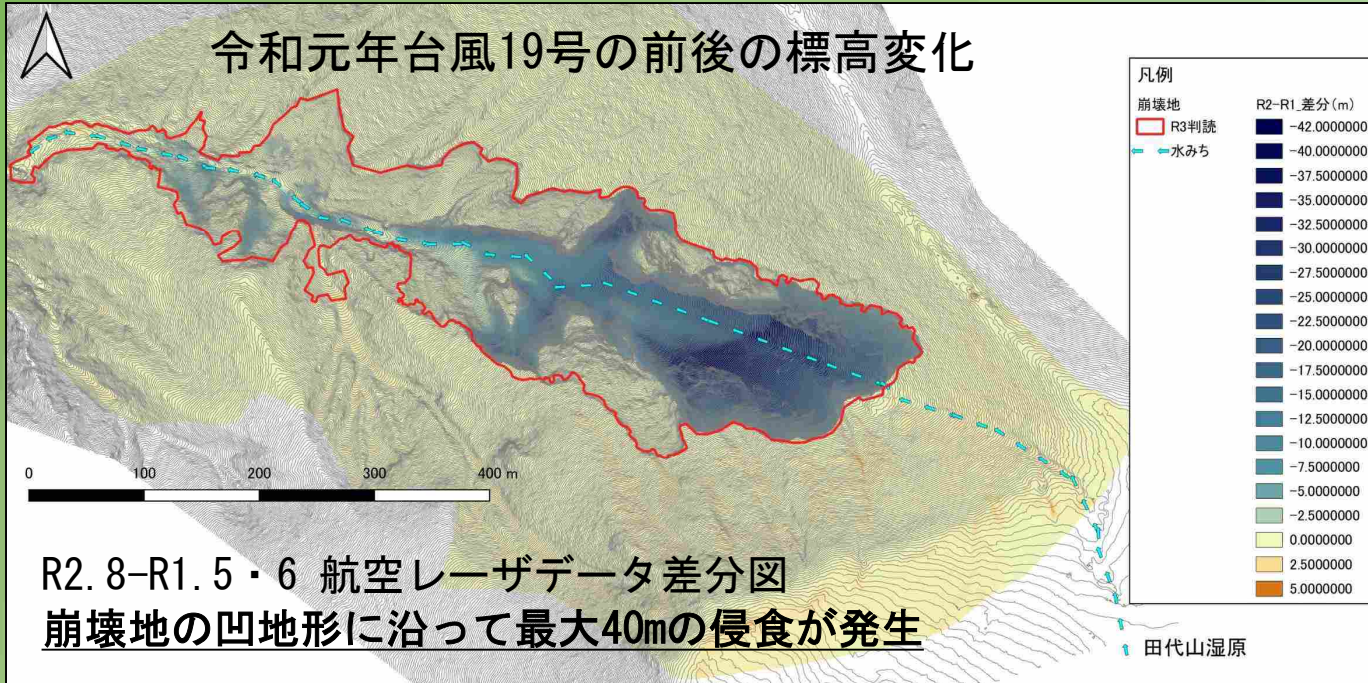
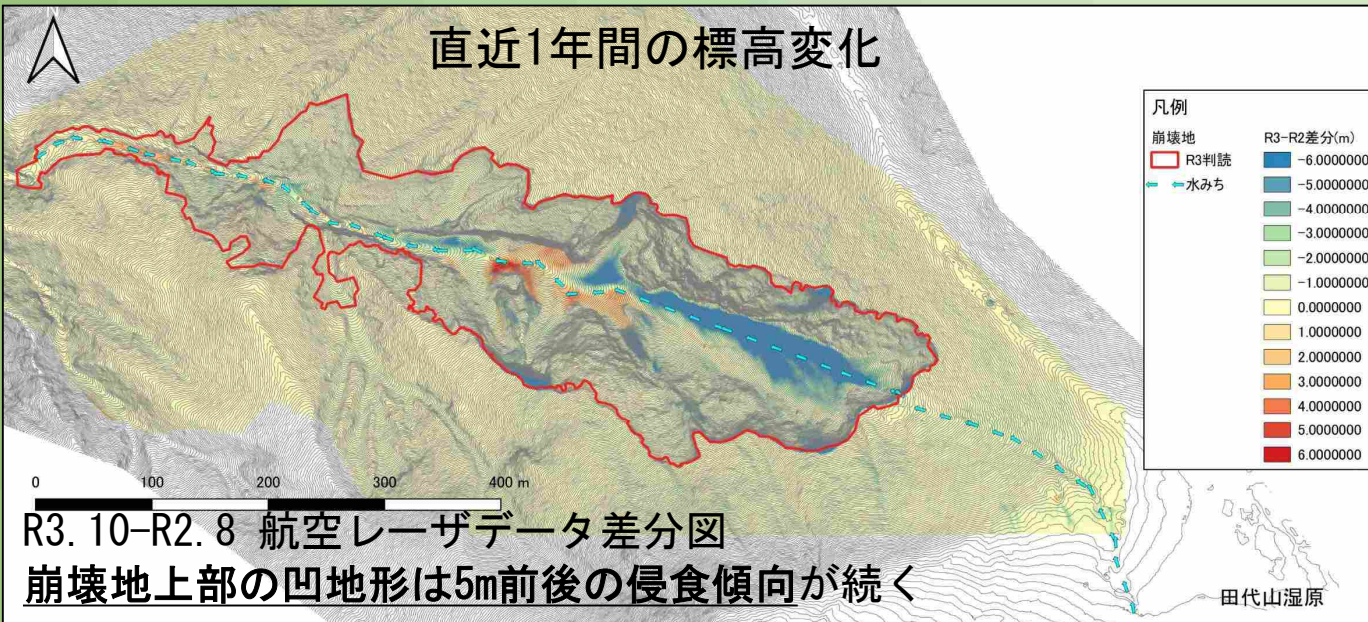
1. 崩壊要因の推定

田代山湿原からの
流水が誘因となり、
崩壊地底部が侵食
され、それに伴っ
て左右の滑落崖が
拡大していると考えられる
