**平成 30 年台風 21 号等被害に係る
森林再生全体計画(貴船・鞍馬)(案)**

**令和 2 年 3 月
近畿中国森林管理局**

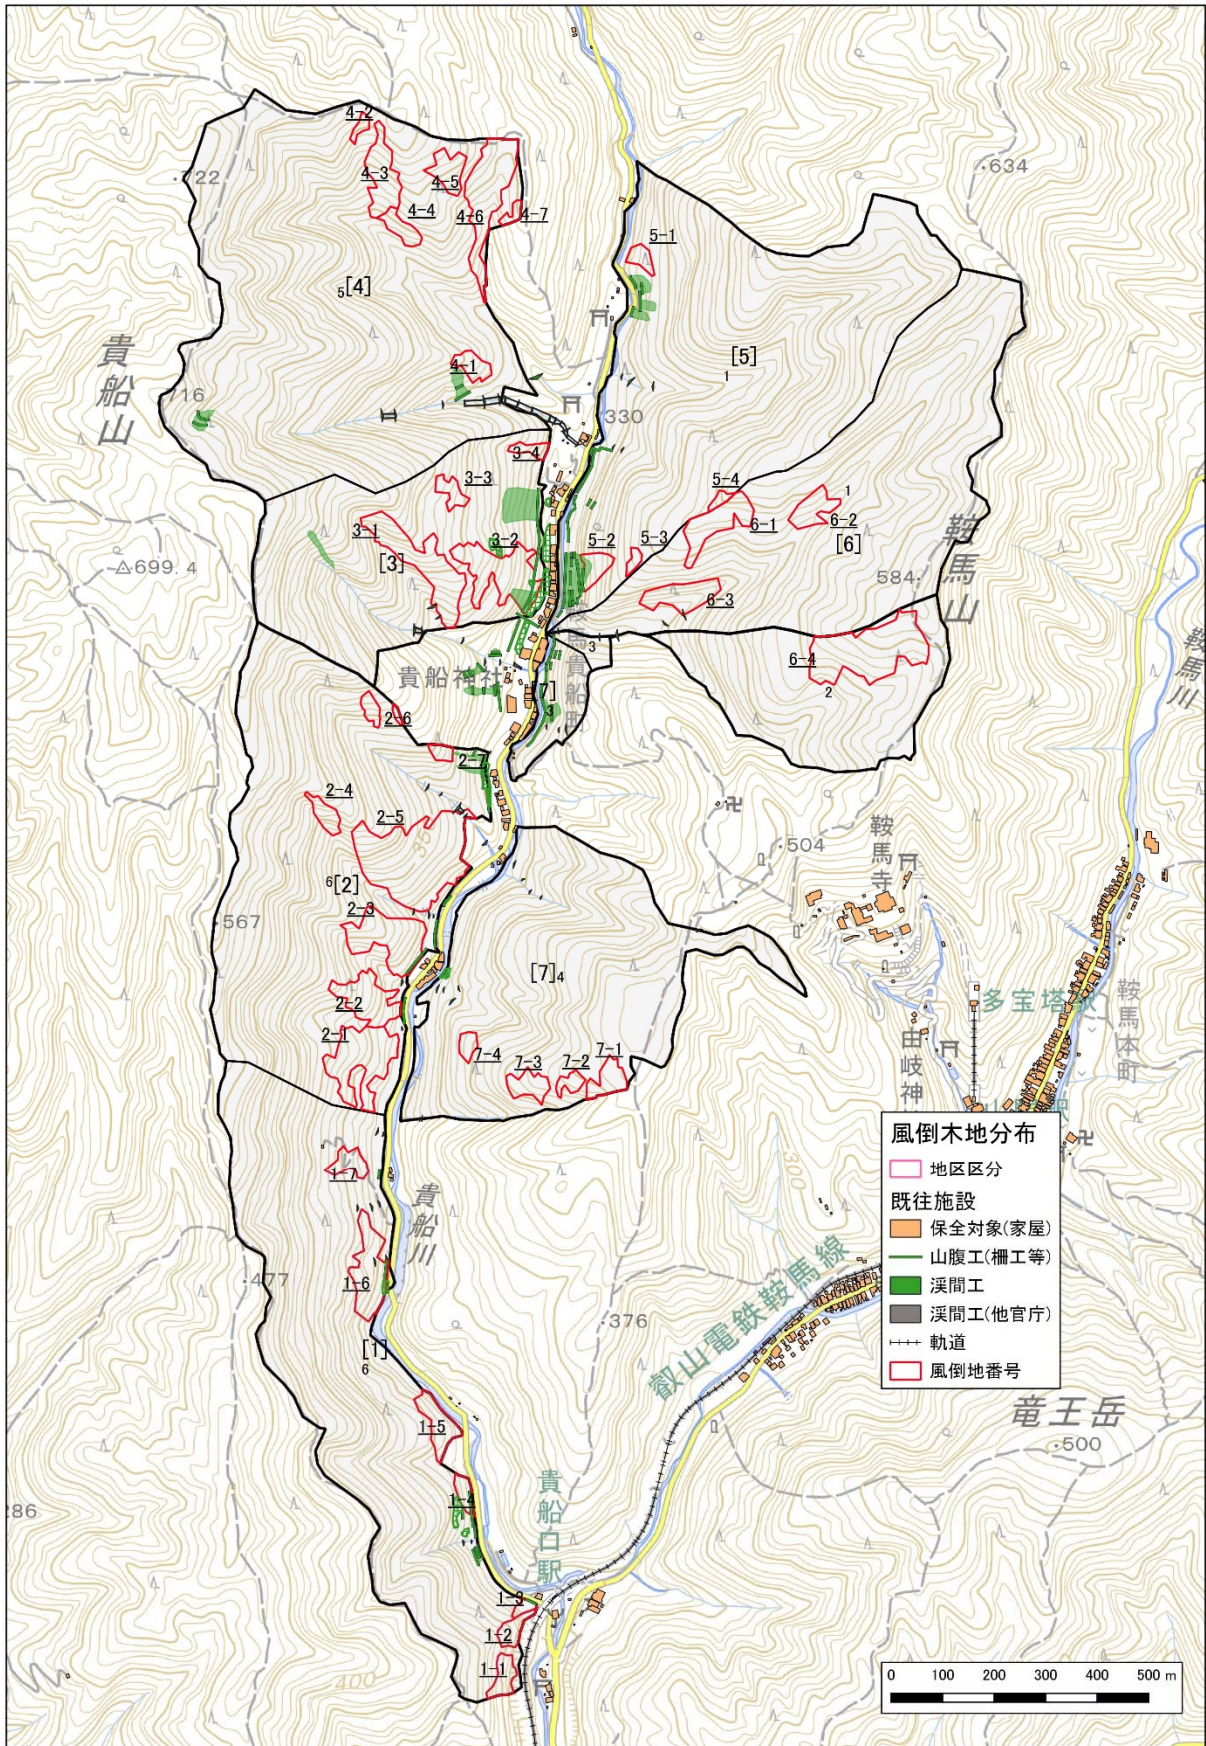
図 1.3 風倒被害木発生地

顕著な風倒木被害を発生させている箇所は、貴船川本流沿いの右岸となっており、ほぼ全て北側に向かって倒伏、南北方向にスリット状、共倒れ状の被害を受けていた(写真 1.1 参照)。

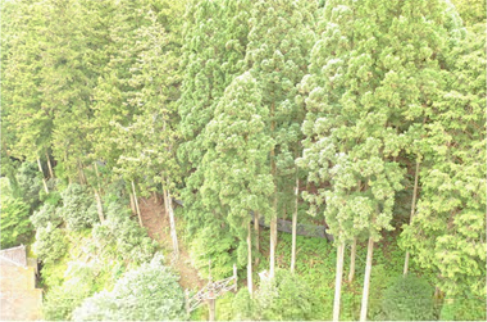
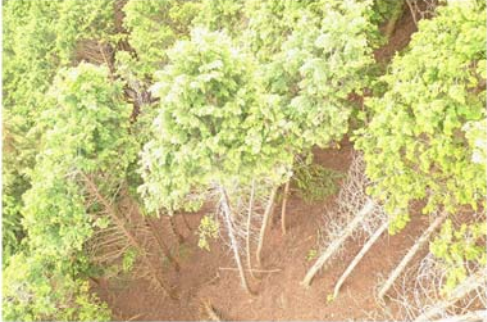
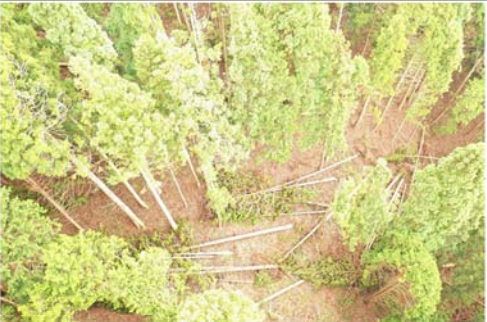
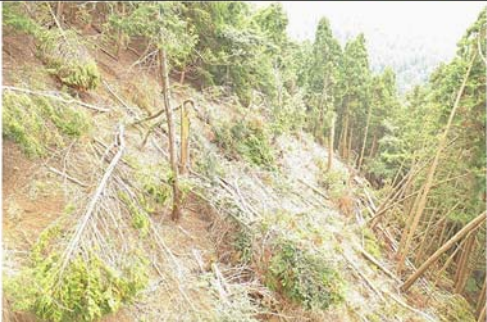
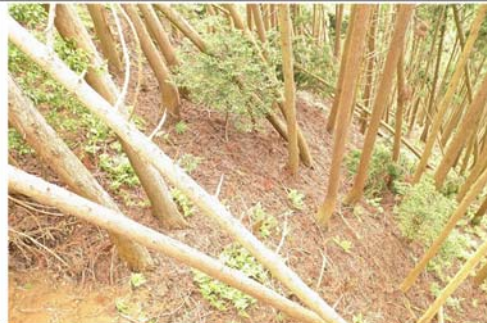
写真 1.4 風倒被害木の本数及び材積推定のためのドローン撮影

風倒被害木の材積と面積の概数を算定するにあたり、現地踏査にドローンを持参し、被害地上空でドローンを飛行旋回させ、近景の斜め写真を連続的に撮影することにより、被害木の形態や直径、樹高等を把握した(写真 1.2 参照)。なお、調査結果は別添 1「被害形態別整理表」のとおり。

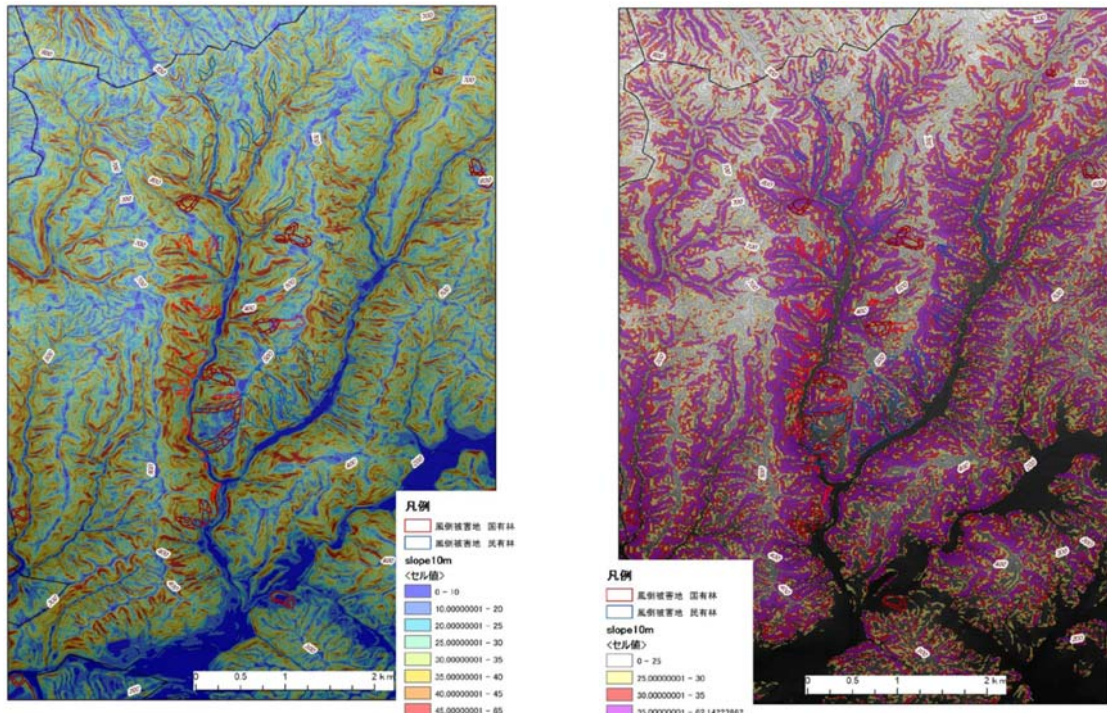
図 1.7 傾斜分布(左)と作業道開設適地(右)

貴船川流域において、風倒木被害の多くは、地盤が脆弱な断層地形の急傾斜地で発生している。風倒木処理には作業道開設が有効であるが、図 1.7 に示すように傾斜 35° 以上の場所で発生している上、地すべり状の地形や過去の崩壊地、侵食地、匍行斜面等が分布し、地形地質的に脆弱な状況にある。そのため、作業道開設による風倒木処理を回避すべき箇所が多くある。

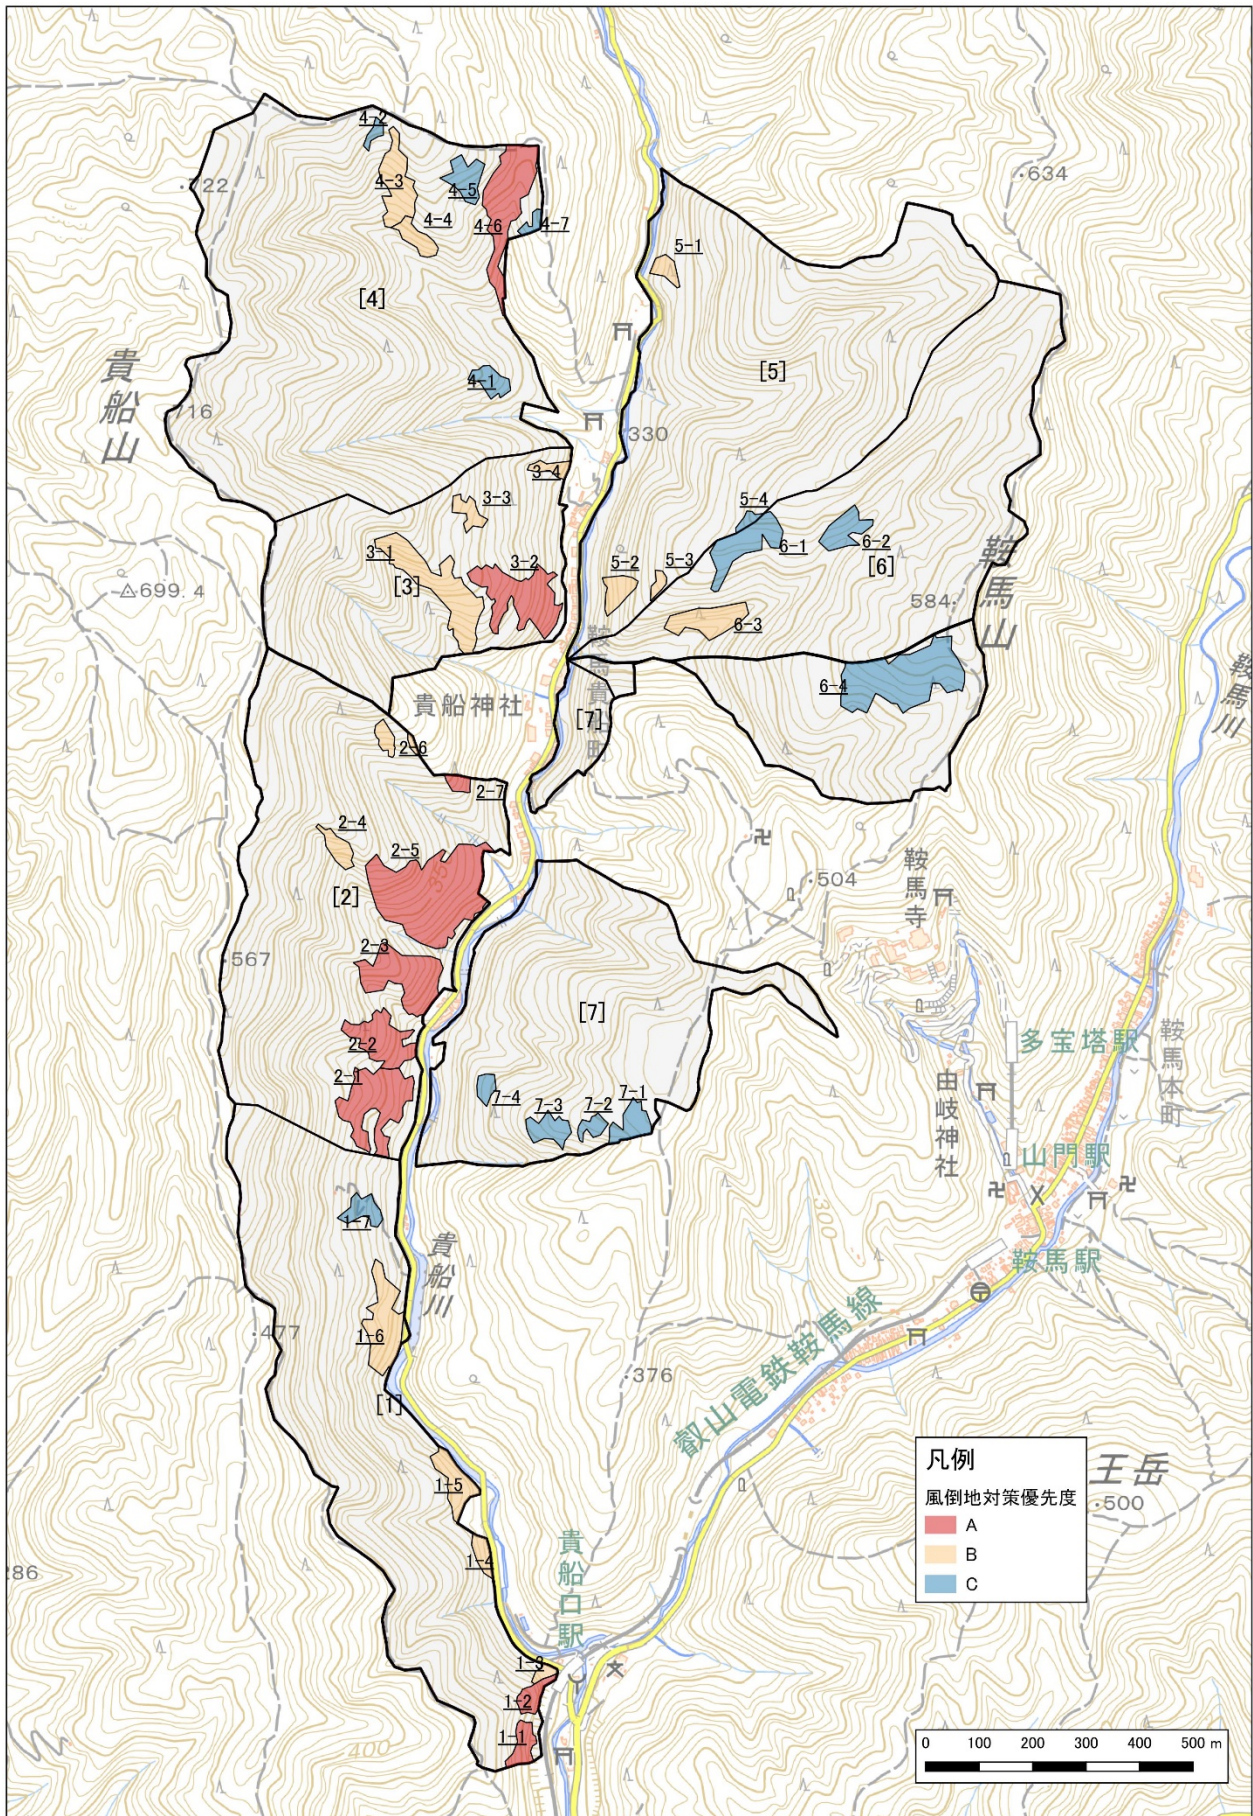
図 4.1 風倒木の被害形態による優先度

区分	優先度とその判定基準
A	保全対象が近く、平均傾斜が35°以上
B	保全対象が近く、平均傾斜が35°未満で、土層深や地形の曲率等で崩壊発生の可能性がある箇所
C	A及びB以外の被害地
