## 2013年7月28日に島根県西部で発生した崩壊について（速報版）

大丸裕武（森林総合研究所・水土保持研究領域山地災害研究室）

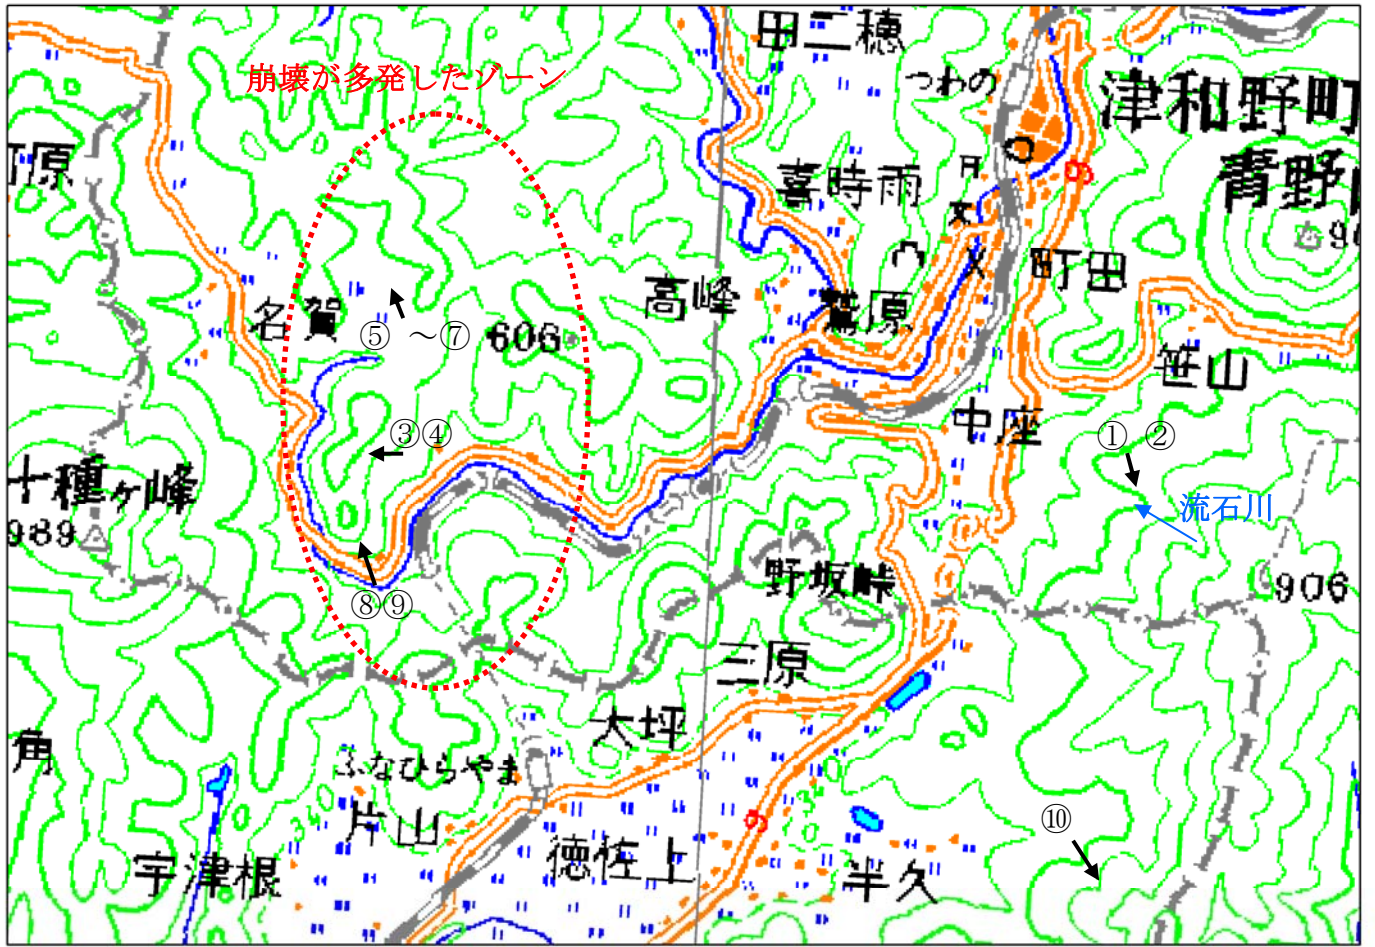
図1 空撮写真撮影位置 (①~⑩)

崩壊の多くは津和野町南西部の山地で見られた（図1）。筆者が確認できた範囲では、崩壊の大部分は産総研のシームレス地質図（図2）の白亜紀の酸性岩類（主として流紋岩）の分布域で発生している。中でも津和野町名賀（なよし）地区では多くの崩壊が発生し、とくに名賀川の曲流部の白井地区から木尾谷と高峰山の間谷に沿って南北に伸びるゾーンに崩壊が集中している（図1の赤色点線内の区域；写真3～9）。筆者が観察できた限りでは、名賀地区の崩壊は全て表層崩壊で深層崩壊は見られなかった。植生との関係に注目すると若齢林地や伐採跡地（写真3～7）だけでなく、人工林（写真8）、広葉樹林の斜面（写真1）からも崩壊が多数発生している様子が観察された。また、名賀地区の南部では人工林で発生した崩壊の下流に、多量の流木が流出している箇所も見られた（写真8、9）。全体としては、崩壊の分布は雨量の集中域に対応していると推定される。
