平成 30 年台風 21 号等被害に係る  
森林再生計画(貴船・鞍馬)検討業務  
第 2 回検討委員会協議資料

風倒木被害状況(平成31年4月19日撮影)

令和元年10月24日13:30～ ルビノ京都堀川 比叡の間

一般社団法人 日本森林技術協会

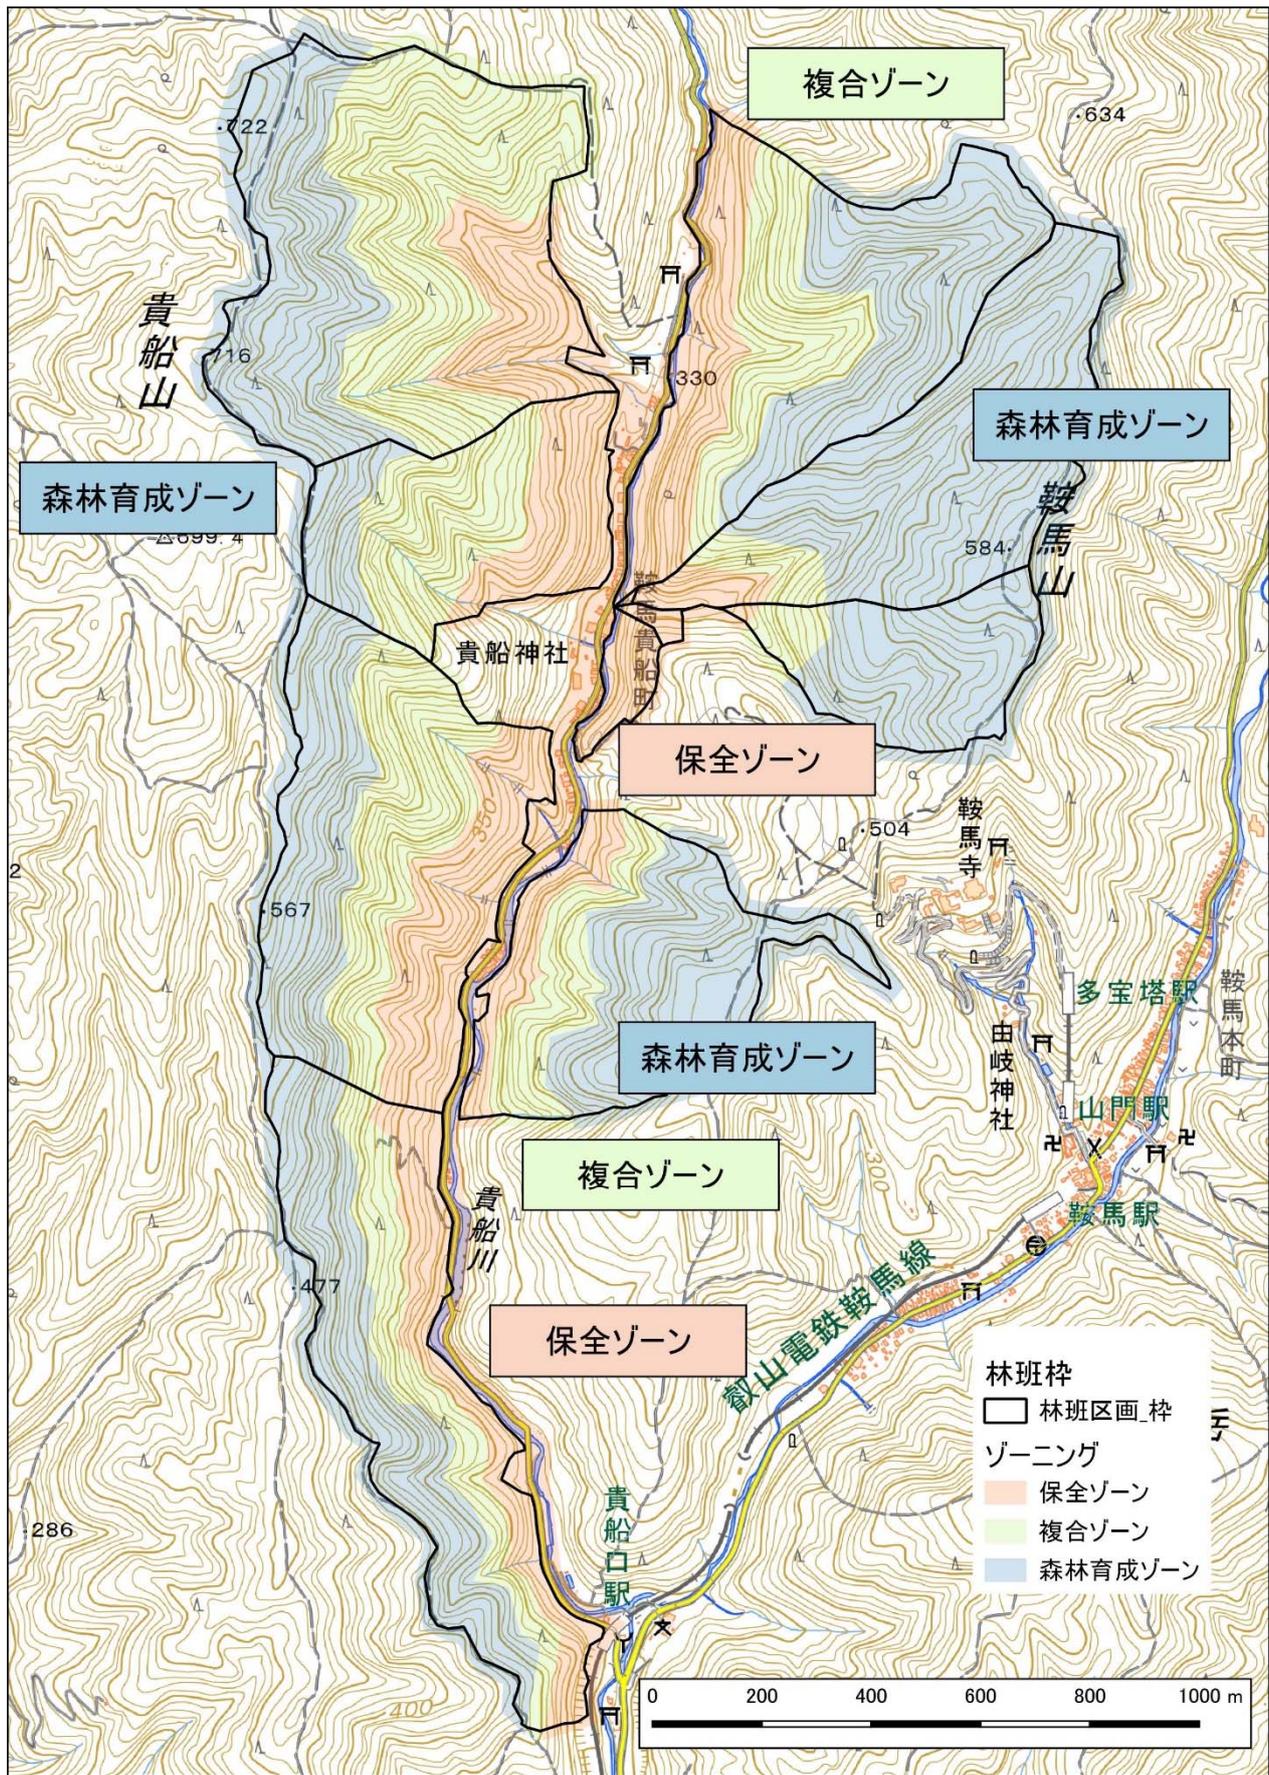
図8 ゾーニング結果

地形地質特性、保全対象、治山施設の整備状況、風倒木の被害発生地、森林類型区分、林齢等もとに、調査地の森林利用と保全を図るため、保全ゾーンと森林育成ゾーン並びに複合ゾーンを設定。なお、それぞれのゾーンの境界線は明確ではない。
