手取川上流崩壊地に関する技術検討会 資料

日時：令和元年11月20日（水） 14：00～16：00

近畿中国森林管理局

手取川上流崩壊地に関する技術検討会の目的（技術検討会趣旨説明）

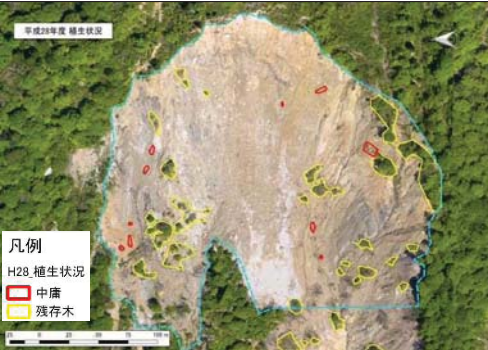
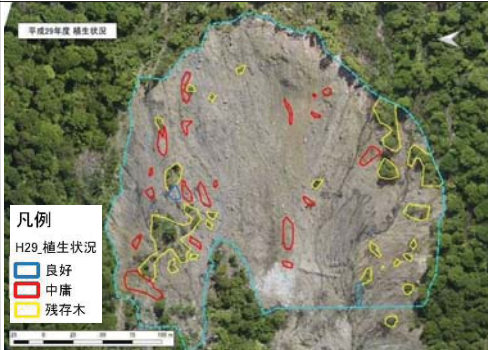
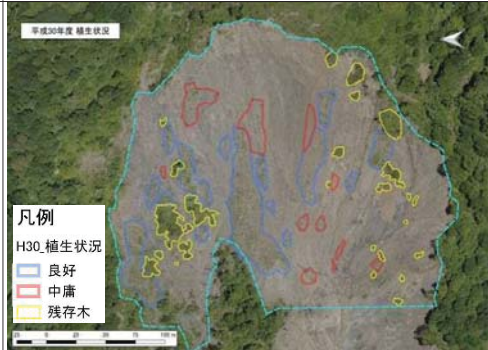
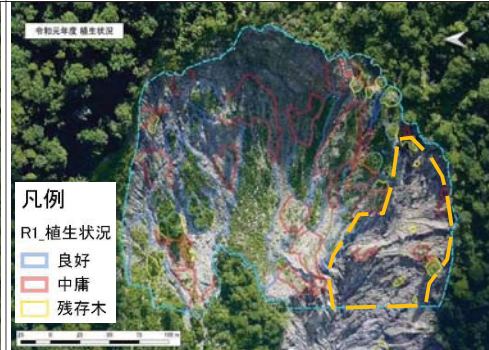
（オルソ画像解析より）コメント	<p><崩壊地内の植被率について></p> <ul style="list-style-type: none"> 崩壊地内の植被率は平成 30 年度より増加傾向にある。 平成 29 年度は航空緑化導入工（緑化導入工 A）が初めて施工され、平成 30 年度より崩壊地内の植被率が増加している。 ただし、南側のガリー地形および周辺斜面（令和元年度オルソ画像オレンジ破線部）において、植被率の増加が他斜面よりも緩やかである。 <p><既設袋型土留工、袋型石詰筋工について></p> <ul style="list-style-type: none"> 崩壊地内では既設の袋型土留工、袋型石詰筋工の残存が確認された。 平成 28 年度袋型土留工、平成 30 年度袋型石詰筋工の背面斜面では、植物群落の発達が確認された。 ただし、平成 29 年袋型石詰筋工の背面斜面では、植物群落の発達が確認されなかった。

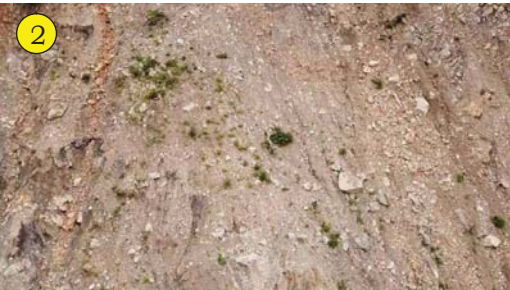
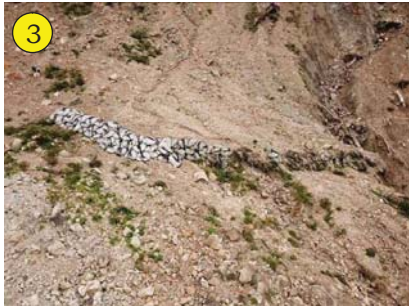
拡大 写真

平成 30 年度～令和元年度にかけて、植物群落が発達したことが確認された。

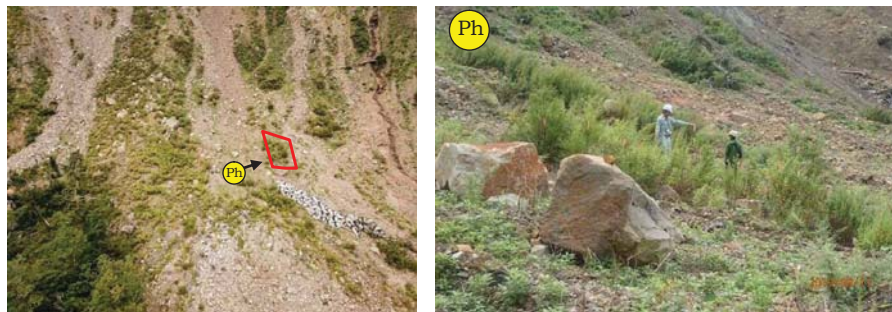
写真 2.2 測定位置状況写真及び測定状況

ヤナギ(オノエヤナギ)が主体となる、植物群落が確認された。

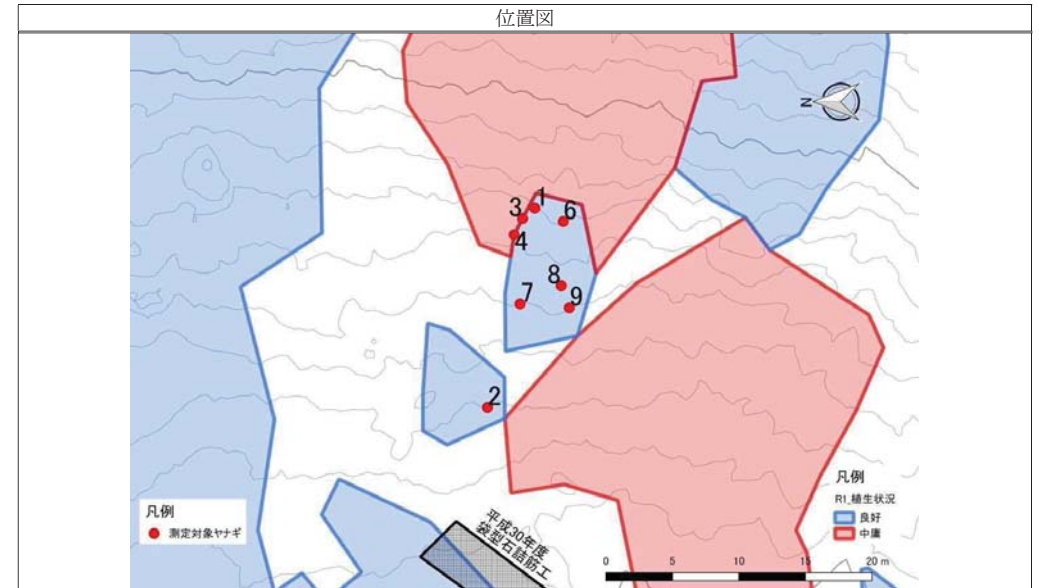
個体 No.	写真	樹種	樹高 (m)	個体 No.	写真	樹種	樹高 (m)
1		オノエヤナギ	2.0	6		オノエヤナギ	1.8
2			2.8	7			1.3
3			1.8	8			1.6
4			1.6	9			1.4

※No.5 は欠番
計 8 個体

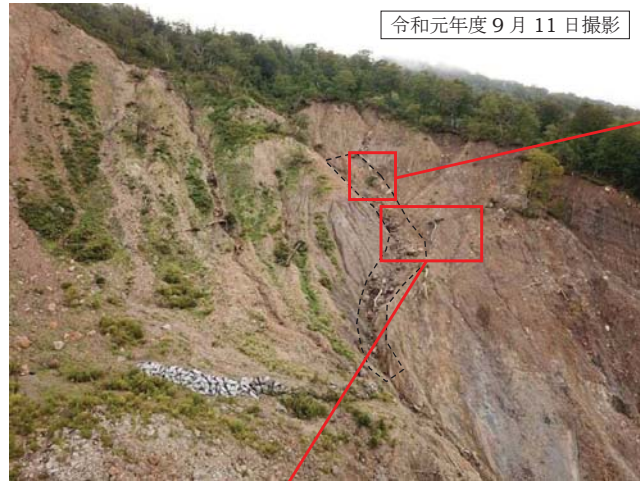
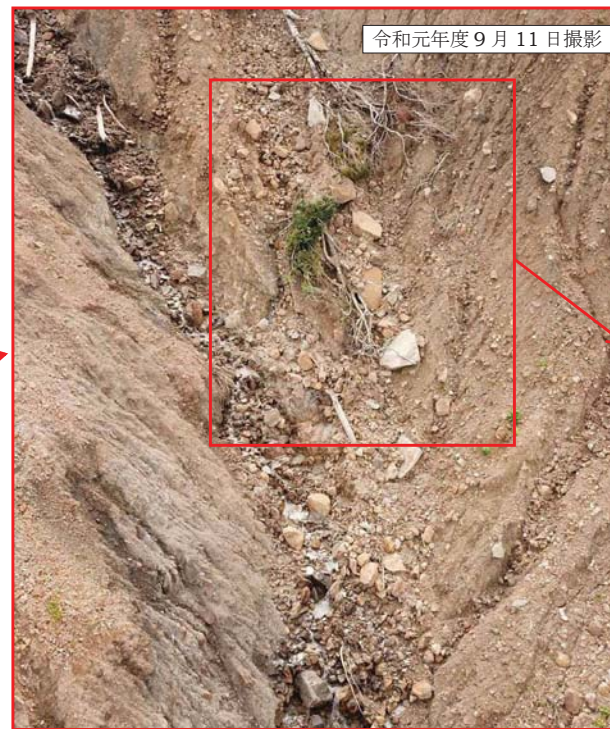
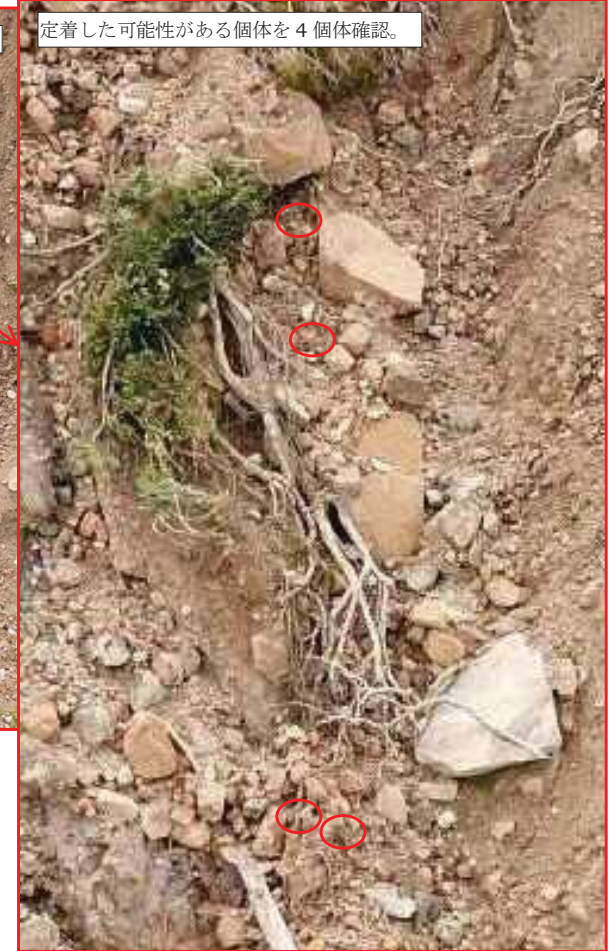
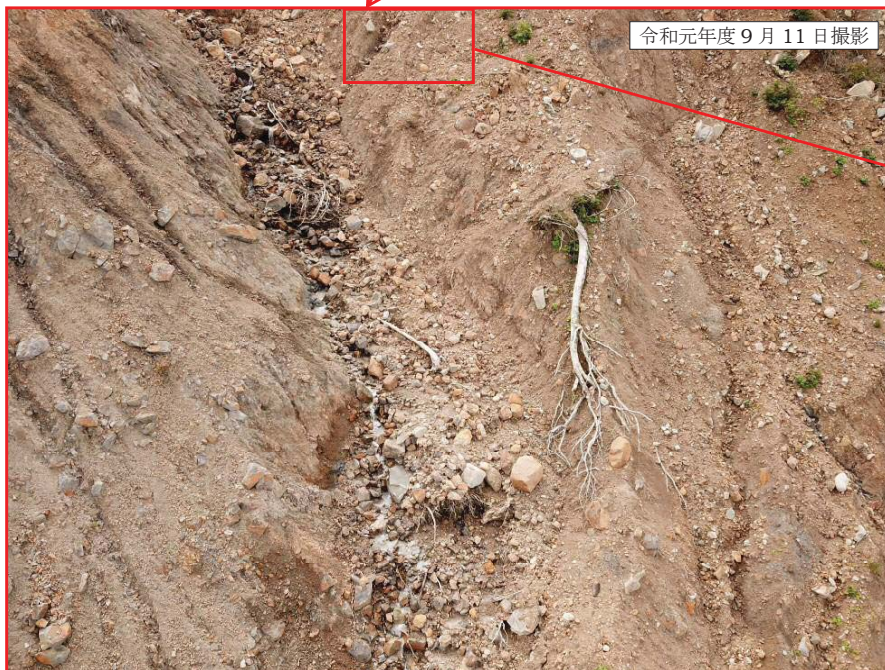
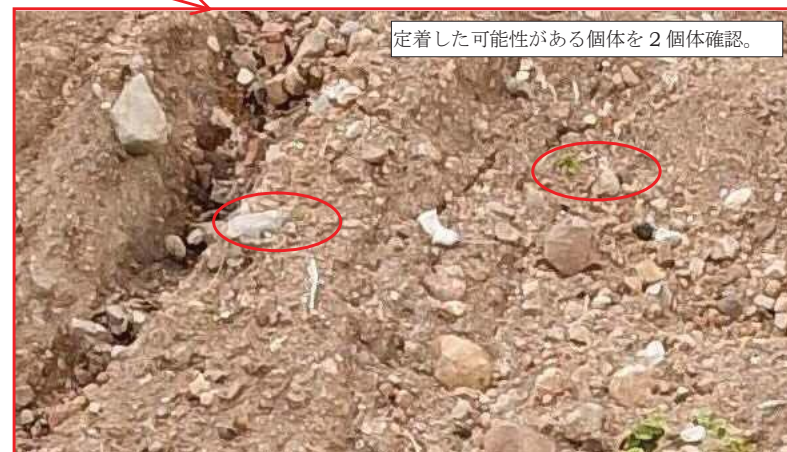
UAV 空撮の結果, 定着した可能性があるヤナギ個体が計 6 個体確認された。

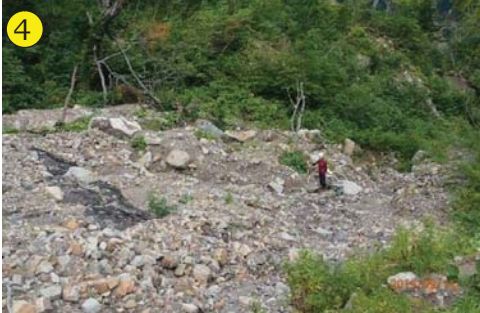
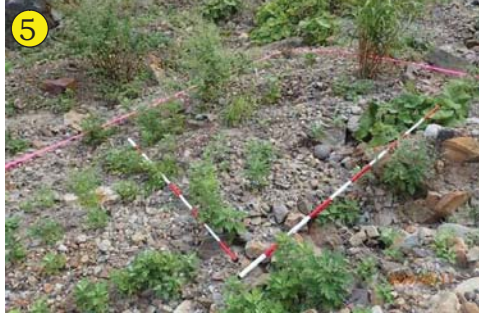
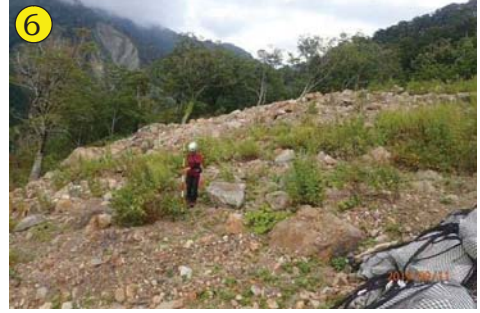
</div> <p>④</p> <ul style="list-style-type: none"> ・ 植被率約 10%～50%、群落高約 0.2m～1.0m となる植物群落が発達している。 ・ 群落が発達している斜面は、土砂移動が最近小康化したと考えられる。 ・ 今後、植物群落がさらに発達する可能性がある。
不良

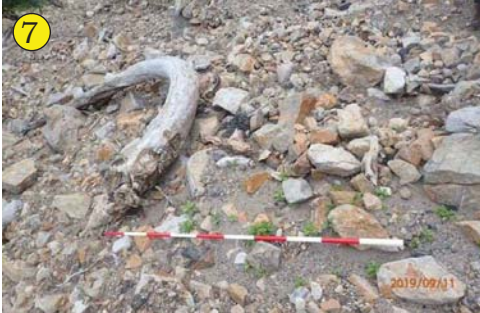
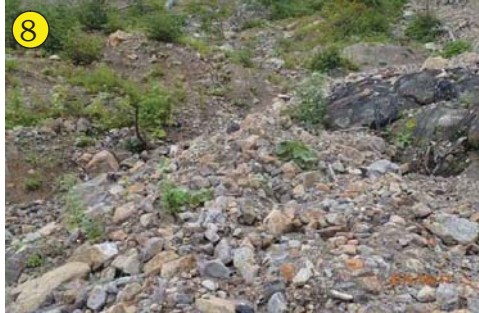
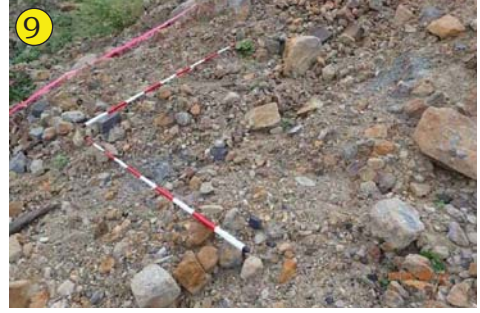
</div> <p>⑦</p> <ul style="list-style-type: none"> ・ 小柄な草本種が点在するのみである。 ・ 植物が斜面上にある粗礫の陰にて生育している状況が確認できた。 ・ 土砂移動が小康化しない限り、植生状況が良好になるまで、時間を要すると思われる。

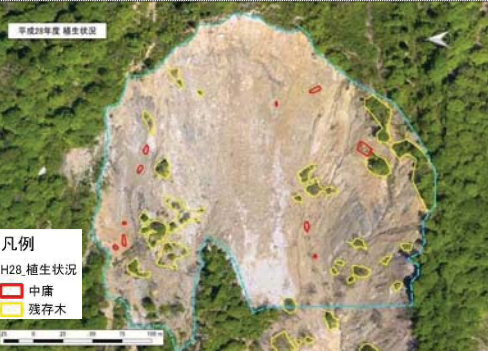
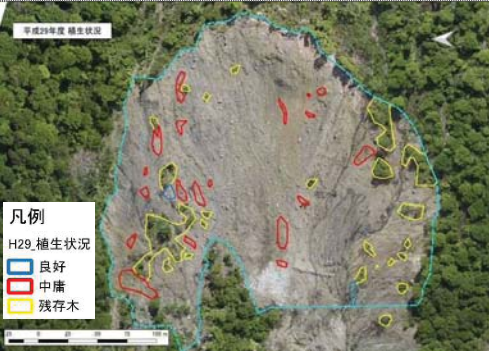
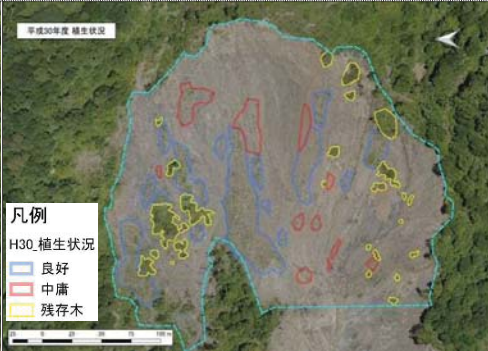
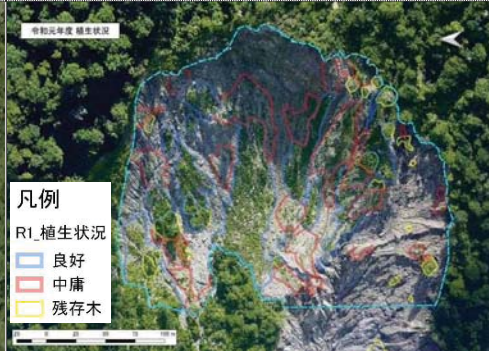
表 3.1 年度ごとの達成度評価

年度	植被率 (%)	平成28年度	0.40	平成29年度	3.00	平成30年度	18.16	令和元年度
年度	植被率 (%)												
平成28年度	0.40												
平成29年度	3.00												
平成30年度	18.16												
令和元年度	43.95												
評価 (令和元年度時点)	評価項目 (表 2.8)	目標 (表 2.8)	結果	コメント									
	植生の被覆状況	被覆箇所か面積の拡大傾向が認められる。	植被率は増加傾向にある (上図参照)。この傾向が続けば、本項目の達成条件が満たされると判断する。	<ul style="list-style-type: none"> 現段階では、評価項目 5 項目の内、4 項目が達成できるという見通しとなった。しかし、「植生の遷移状況」は現在の傾向が続けば、達成が困難である見通しとなった。 現在、対策工施工範囲内に形成する植物群落の多くが、優占種が草本種 (オオヨモギ) となり、また木本種の稚樹が確認されないことから、今後木本種の生育が課題になると考えられる。 また、土砂侵食や土砂堆積による土砂移動により、植生状況が不良部と判断される範囲があること、既設の土留工に対する影響 (2.4.4 参照) があることから、土砂移動の小康化に対する対策方針の策定が課題になると考えられる。 									
	散布種子の定着状況	散布種子の定着傾向が認められる。	令和元年度に散布したイタドリが確認され、平成 30 度に散布、形成したオオヨモギ群落は引き続き定着している。令和元年度に散布したヤナギの定着が確認された。この傾向が続けば、本項目の達成条件が満たされると判断する。										
	周辺植生の定着状況	周辺植生の定着傾向が認められる。	残存木周辺や斜面上方急傾斜面では、侵入種の定着が昨年と同様に確認され、範囲は拡大している。この傾向が続けば、本項目の達成条件が満たされると判断する。										
	植生の遷移状況	草本種から木本種への遷移傾向が認められる。	草本種が主体となる植物群落では、木本種は確認されなかった。(2.4.5 (1) コドラート B) この傾向が続けば、本項目の達成条件が満たされないと判断され、今後の推移の観察が必要であると考えられる。										
植生の生長状況	伸長等の傾向が認められる。	対策工施工範囲内において、群落高 1.0m～2.0m となる植物群落が確認された。この傾向が続けば、本項目の達成条件が満たされると判断する。
