浦内川及び仲良川流域における
マングローブ林立ち枯れ被害調査
(最終調査報告書)

平成27年3月

九州森林管理局 計画保全部

西表森林生態系保全センター

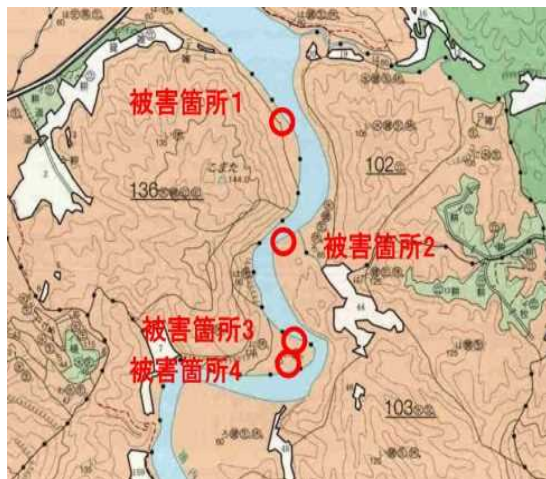
図 1 浦内川被害箇所

浦内川の被害箇所は 4 箇所（図 1・写真 1～4）であり、浦内橋より 0.6～1.7km の地点で発生し、被害面積は（表 1）のとおりである。

箇所	面積 (m ²)
被害箇所 1	20 × 5
〃 2	10 × 3
〃 3	50 × 15
〃 4	20 × 5

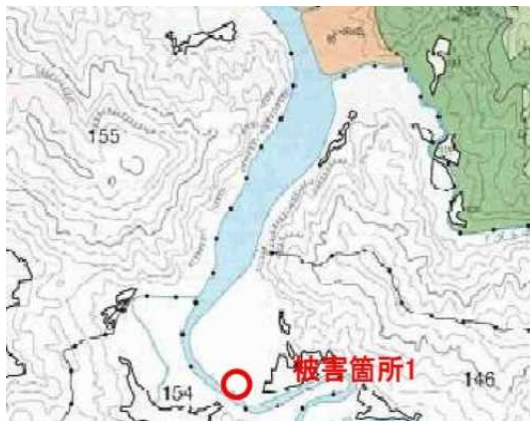
図2 仲良川被害箇所

仲良川の被害箇所は1箇所（図2・写真5）であり、河口域から2.2kmの地点で発生し、被害面積は（表2）のとおりである。当該地は、西表石垣国立公園第2種特別地域、水源かん養保安林に指定されている。

箇所	面積 (m ²)
被害箇所	20 × 10

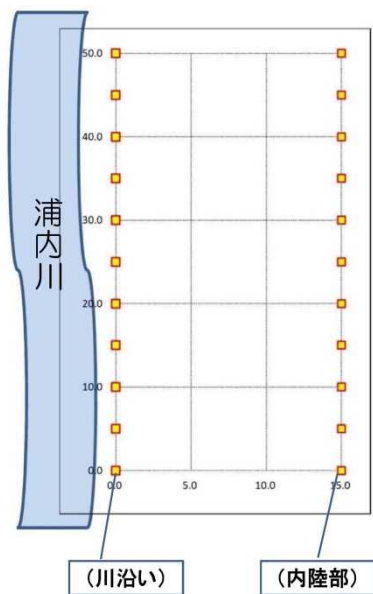
図7 地盤高測定位置図

土砂の堆積や移動の状況を把握するため、河川に対して横断方向の川沿いと山側部の区域線上を10m毎に地盤高の測定を実施した。

平成22年から平成25年の結果はグラフ1のとおりであり、調査開始から地盤の大きな変化はなく、土砂の堆積や移動は見られなかった。

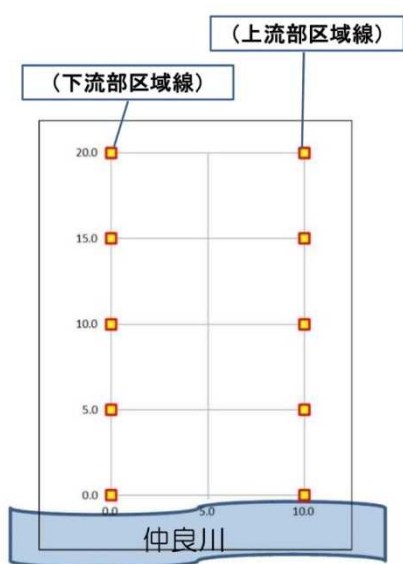
図8 地盤高測定位置図

土砂の堆積や移動の状況を把握するため、河川に対して垂直方向に上流部と下流部の区域線を5m毎に地盤高の測定を実施した。

平成23年から平成25年の結果はグラフ2のとおりであり、調査開始から地盤の大きな変化はなく、土砂の堆積や移動は見られなかった。

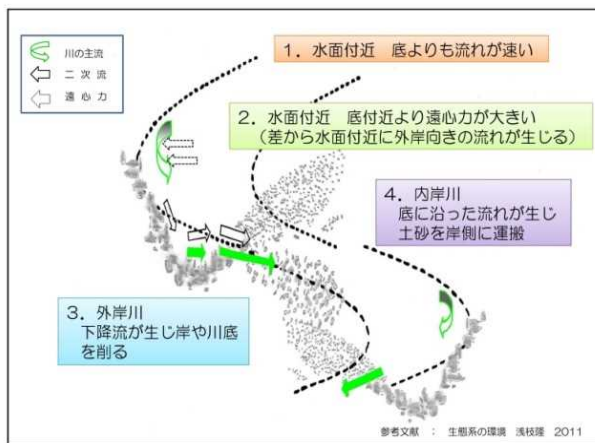
図 11 河道の形成

このため、外岸部は岸に沿った下向きの流れのために細かい土砂は流失し、粗い土砂が残される。逆に、内岸部では外岸部で洗掘された細かい土砂が内岸向きに運ばれ、堆積して州を形成する (図 11、写真 12)。

立ち枯れ被害地については、平成 24 年 11 月に撮影した空中写真 (写真 13, 14) の赤丸で図示した箇所で薄茶色に写っている。前項で説明したように、被害地は河道が湾曲した内岸側で州が形成される場所隣りで発生していることがわかる。このことから通常よりも大きな台風等の洪水時において、上流から流送された土砂が内岸向きの流れによって州が形成される場所をオーバーフローし、被害地に流入したものと考察する。
