令和2年度  
「森の巨人たち百選」ウタラ川の  
オヒルギ調査報告書

2020/10/09

九州森林管理局 計画保全部  
西表森林生態系保全センター

# 「森の巨人たち百選」ウタラ川のオヒルギのモニタリングについて

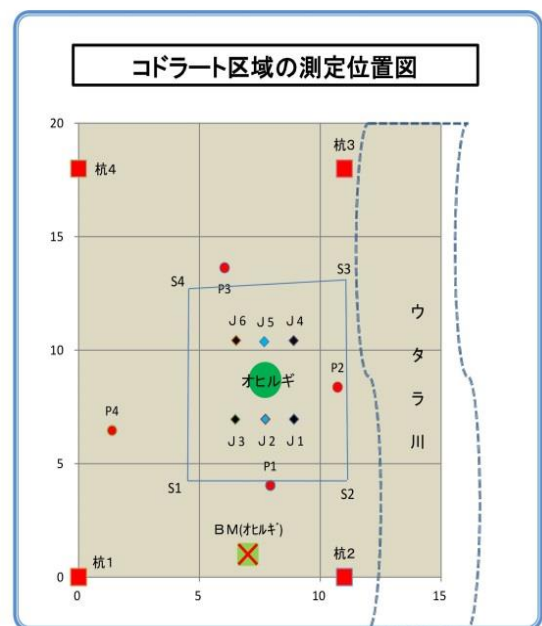
図3 新たな設定図

平成27年度からは、保全措置後のオヒルギ及び周辺状況等の変化をモニタリングして行く必要があることから、地盤高や定点撮影箇所等について、新たなコドラート区域を設定(図3)し、以下の項目についてモニタリングを実施しました。

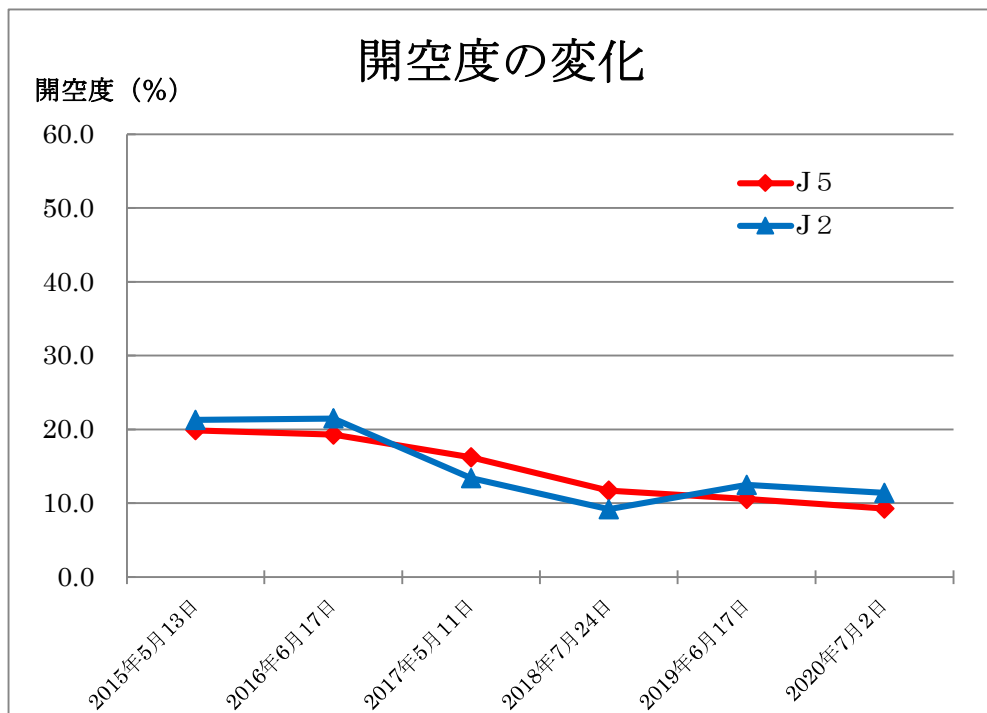
表1

2点における開空度の変化は表1のとおりです。当年度は、J2が11.4%（12.5%）でJ5が9.3%（10.6%）であり、令和元年度と比較して周囲のオヒルギが生長したため、一部上昇しているものの昨年同様開空度の値が下がっています。このことは、開空度撮影地点の稚樹が成長し枝葉によって塞がってきたことが要因です（写真4）。

注：（ ）は令和元年度の開空度

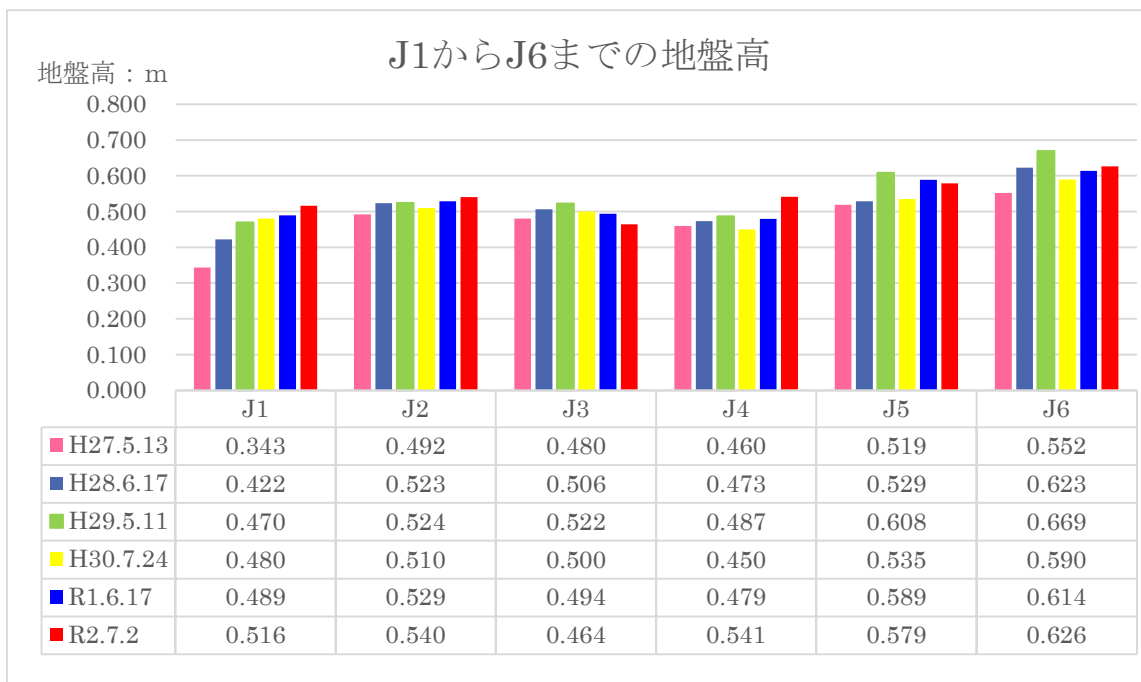
表2

6点における各地盤高は表2のとおりです。各測定地点でジャコ塚を除去した平成27年度と比較すると地盤が最大で17.3cm高くなっていました。これは、オキナワアナジャコが原因と思われ、周辺での陸地化が進んでいることから、ジャコ塚の除去も視野に入れながら注視していくことが必要であります。
