令和3年度 「森の巨人たち百選」ウタラ川の オヒルギ調査報告書

2021/10/01

九州森林管理局 計画保全部
西表森林生態系保全センター

「森の巨人たち百選」ウタラ川のオヒルギのモニタリングについて

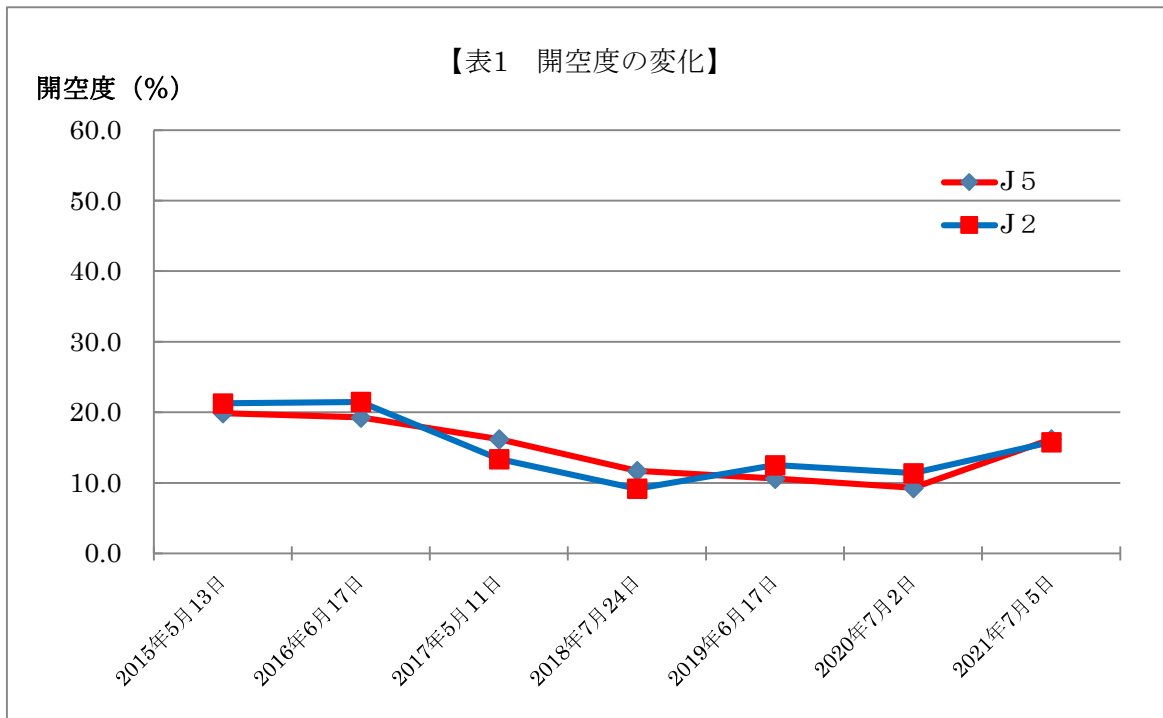
2 点における開空度の変化は表 1 のとおりです。当年度は、J2 が 15.8% (11.4%) で J5 が 16.2% (9.3%) であり、令和 2 年度

と比較して開空度の上昇が確認されました。このことについて、原因は確定できませんが、開空度撮影地点の稚樹が一定程度成長し、調査木本体の枝葉の減少等も推察されます。(写

真 6.7) 注：() は令和 2 年度の開空度

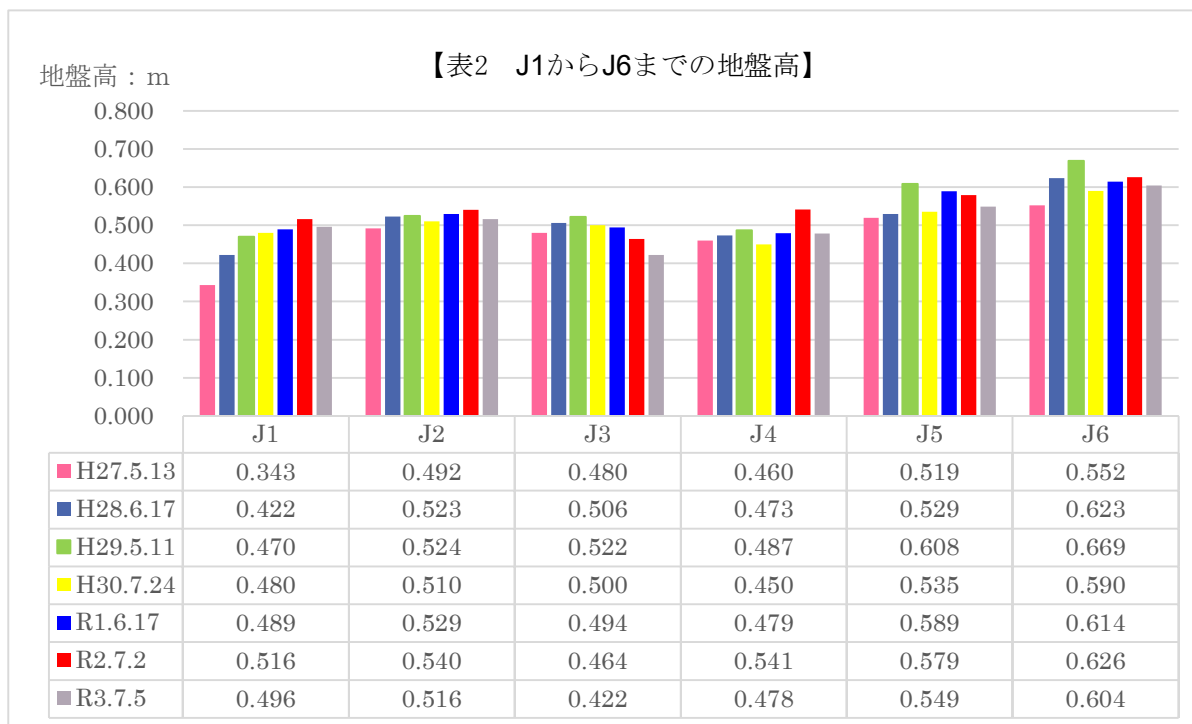
6 点における各地盤高は表 2 のとおりです。各測定地点でシャコ塚を除去した平成 27 (2015) 年度と比較すると地盤が最大で 15.3cm 高くなっていました。これは、オキナワアナジャコによる営巣が原因と思われる、周辺での陸地化が一層進んでいることから、シャコ塚の除去も視野に入れながら注視していく必要があります。
