# 令和5年度 「森の巨人たち百選」ウタラ川の オヒルギ調査報告書

調査年月日：令和5年6月30日  
九州森林管理局 計画保全部  
西表森林生態系保全センター

# 「森の巨人たち百選」ウタラ川のおヒルギのモニタリングについて

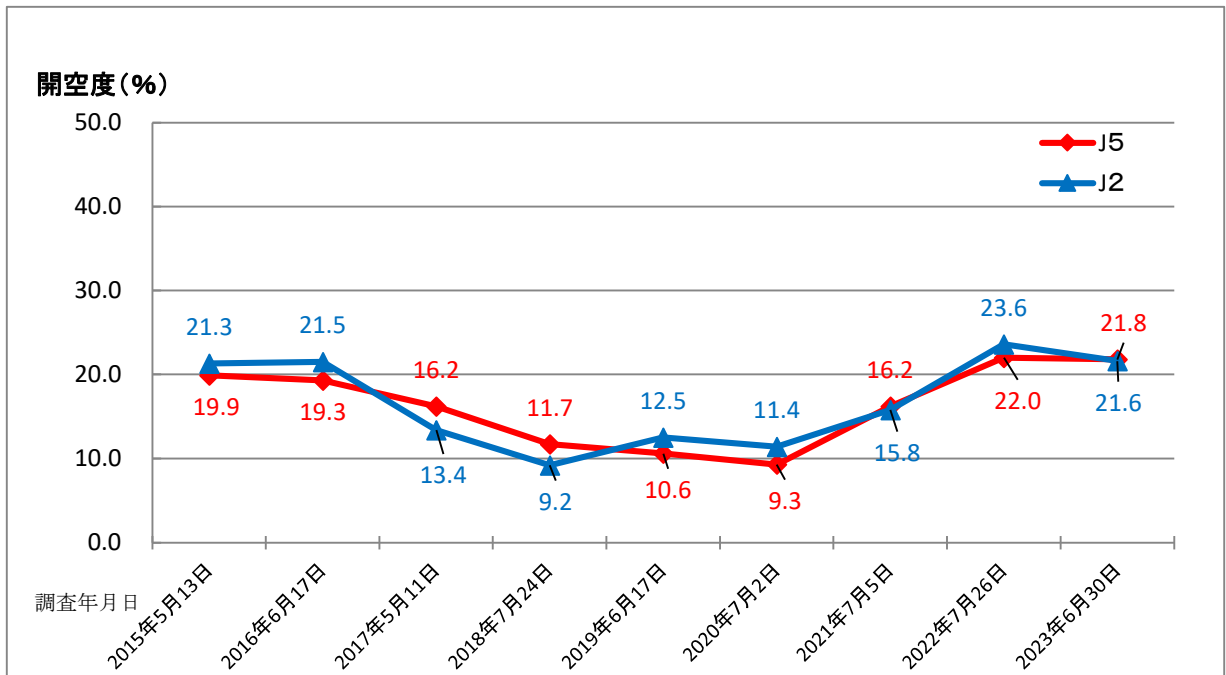
【グラフ 1 開空度の変化】

2点における開空度の変化はグラフ1のとおりで、当年度は、J2が21.6% [23.6%] でJ5が21.8 [22.0%] であり、令和4(2022)年度と比較して開空度は

若干低かったものの特に変化は見られなかった。当日の天候は晴れていたが周辺オヒルギ等の枝葉により若干下がったと推察される(写真 6, 7)。
