# 令和5年度 「森の巨人たち百選」仲間川の サキシマスオウノキ調査報告書

調査年月日：令和5年5月25日  
九州森林管理局 計画保全部  
西表森林生態系保全センター

# 「森の巨人たち百選」 仲間川のサキシマスオウノキについて

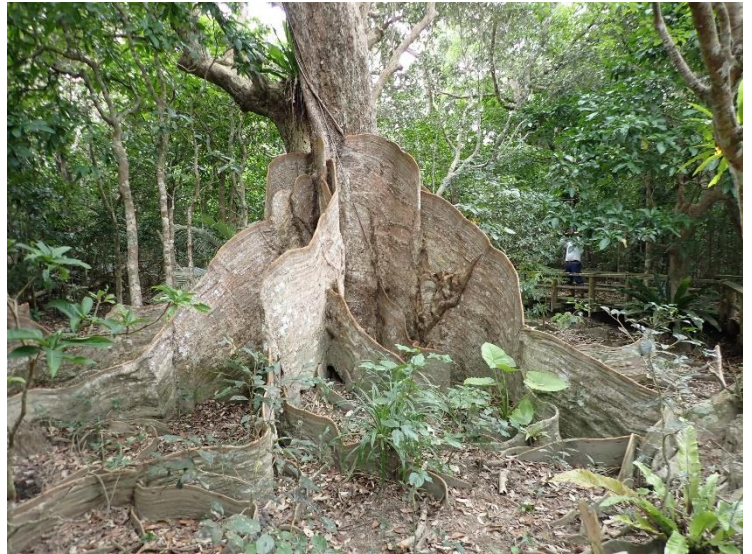
【写真 2 仲間川のサキシマスオウノキ】

平成 17 (2005) 年度に開催された「保全協議会」の総会において、「近年の台風等の影響でサキシマスオウノキ(写真 2)の枝が折損しており樹勢調査を行いたい」との提案があり、琉球大学熱帯生物圏研究センターの馬場繁幸教授(当時)及び西表森林環境保全ふれあいセンター(現在は西表森林生態系保全センター)が「保全協議会」からの依頼を受けて樹勢調査を実施している。

調査の結果、サキシマスオウノキに着生しているアコウの除去と、その後の樹勢のモニタリングを行う必要があることを「保全協議会」へ報告し、平成 18 (2006) 年 5 月から現在まで当センターが生育状況及び周辺の林内状況などの調査を毎年実施している。
