令和6年度 「森の巨人たち百選」ウタラ川の オヒルギ調査報告書

調査年月日：令和6年6月19日
九州森林管理局 計画保全部
西表森林生態系保全センター

「森の巨人たち百選」ウタラ川のオヒルギのモニタリングについて

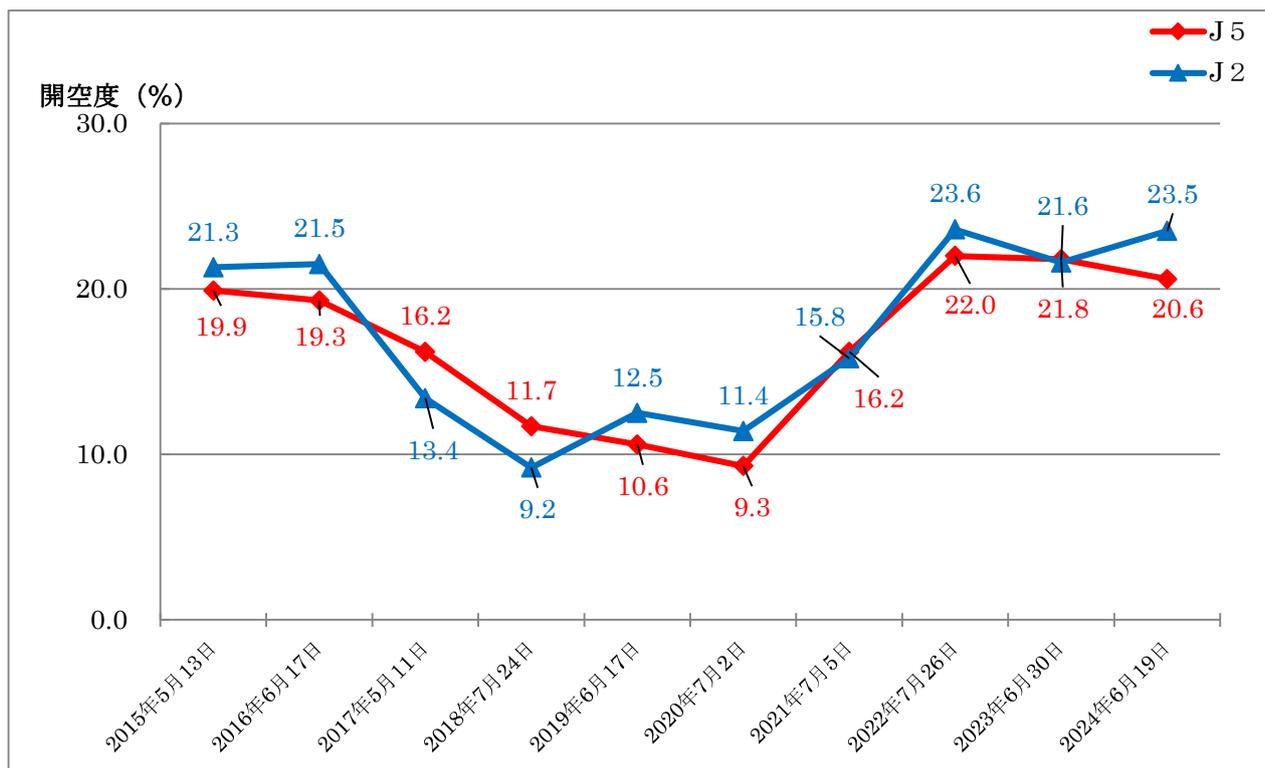
【グラフ1 開空度の変化】

2 点における開空度の変化はグラフ 1 のとおりで、当年度は、J2 が 23.5% [21.6%] で J5 が 20.6%

[21.8%] であり令和 5 (2023) 年度と比較して J2 は数値が高く、J5 は若干下がっていた。当日の天候は晴れており、J5 については周辺オヒルギの枝葉の成長により数値が下がったと推測される (写真 5)。
