【森林技術部門】

コウヨウザンの大苗植栽による 森林整備コストの低減

四国森林管理局 安芸森林管理署
森林整備官(森林育成)
業務グループ 係員

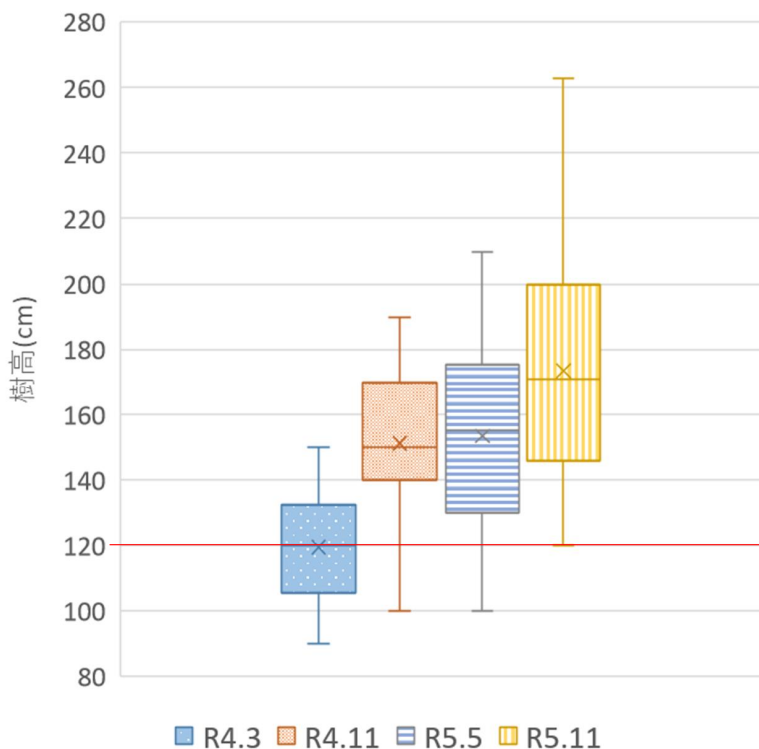
図2 調査対象木の樹高

各調査日において主軸異常や枯死していない個体のみを対象としている。

夏季の成長量(平均)

- R4年度(R4.3~R4.11): 32cm
- R5年度(R5.5~R5.11): 31cm

平均樹高(図中×印)

- R4.3 : 119cm
- R4.11 : 151cm
- R5.5 : 153cm
- R5.11 : 176cm

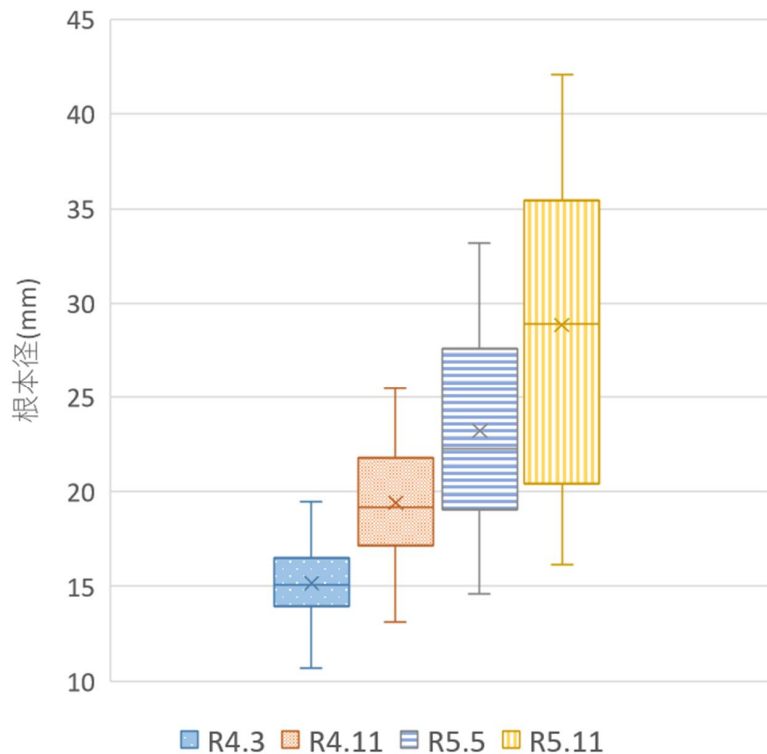
図3 調査対象木の主軸根本径

各調査日において主軸異常や枯死していない個体のみを対象としている。

各期間における平均成長量

- R4.3~R4.11 : 4.3mm
- R4.11~R5.5 : 3.8mm
- R5.5~R5.11 : 6.0mm

平均直径(図中×印)

- R4.3 : 15.2mm
- R4.11 : 19.4mm
- R5.5 : 23.2mm
- R5.11 : 28.7mm

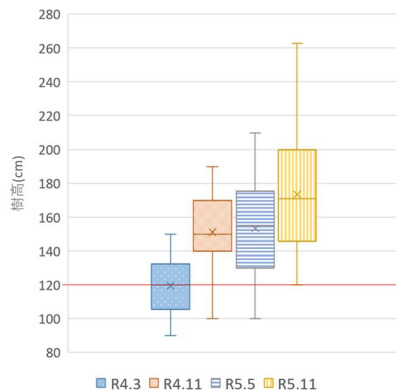
図2 調査対象木の樹高
各調査日において主軸異常や枯死していない個体のみを対象としている。

- 調査木の伸長成長が良く、下草等によって被覆されていない。

コウヨウザンの伸長が良く、下刈りの省略が可能であると考えられる。
成長の良い灌木等の刈払いは必要となる可能性がある。

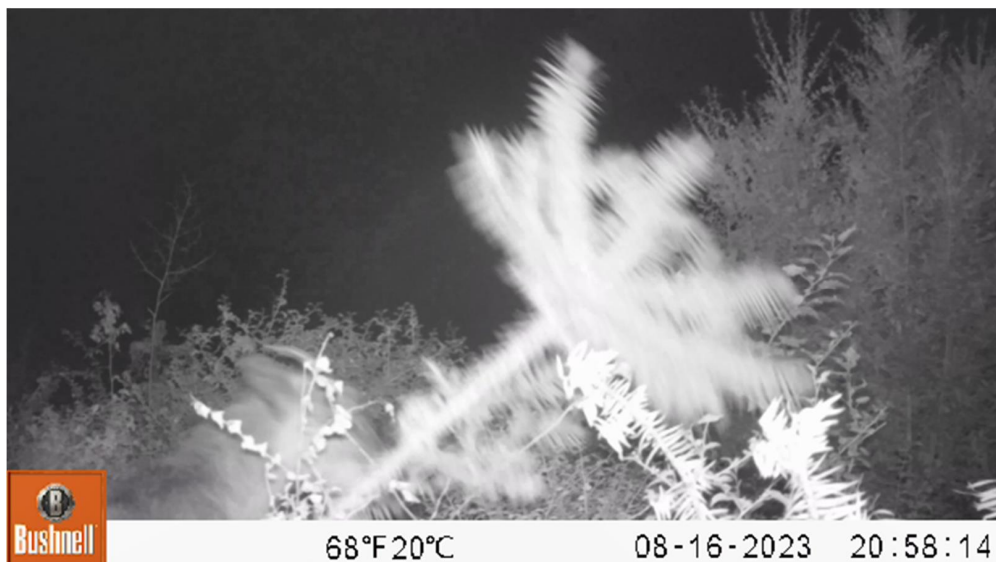
- 初年度の夏季成長を経て、9割以上の個体が樹高120cmを超えた
- 2年間の調査を通して、主軸茎頂の食害があったのは1個体であった
- 葉の食害による樹勢への大きな影響はみられなかった

葉・茎頂の食害に対して、早世樹×大苗による植栽では対策の必要性は低いことが考えられる。

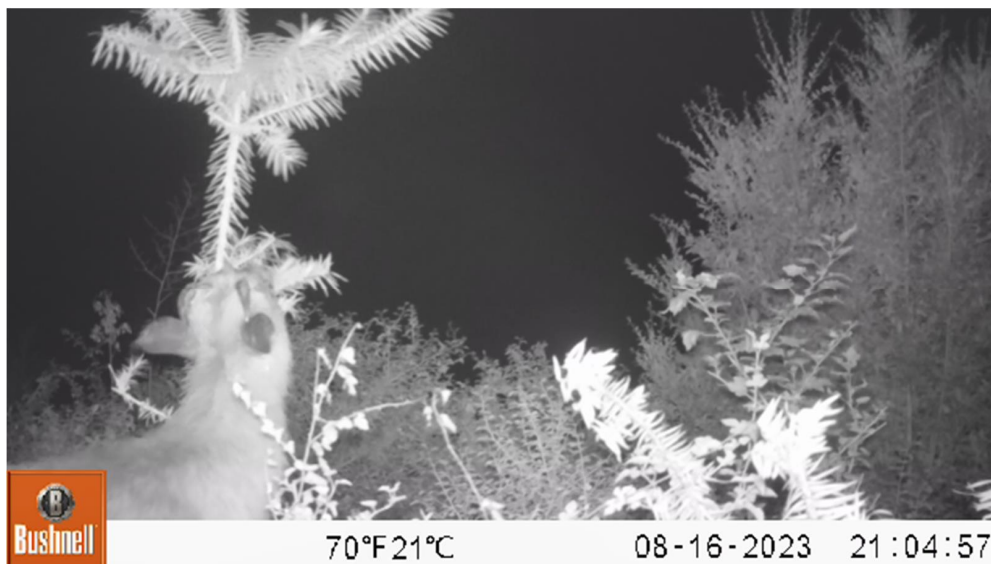
- 初年度の夏季成長を経て、9割以上の個体が樹高120cmを超えた
- 2年間の調査を通して、主軸茎頂の食害があったのは1個体であった
- 葉の食害による樹勢への大きな影響はみられなかった

葉・茎頂の食害に対して、早世樹×大苗による植栽では対策の必要性は低いことが考えられる。
