【森林保全部門】

高知中部森林管理署における獣害対策の検証と今後の取組

高知中部森林管理署　主任森林整備官　原崎　万実子
業務グループ係員　大山　秀太

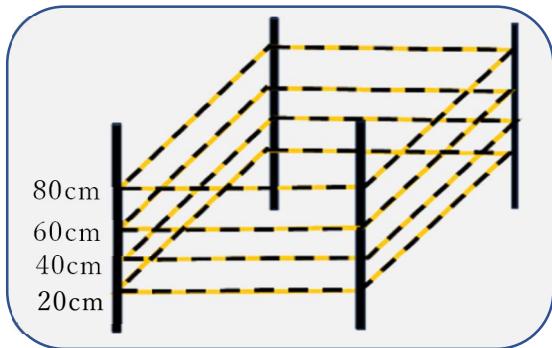
図1 試験方法の一部
(トラロープ、ワイヤー、有刺鉄線等)

単木保護施工箇所の追加コストを抑えたニホンジカ侵入抑制と、下層植生の保護、林地保全を目的に試験を行った結果（図1）、平地における試験ではロープ等の高さ30cm～60cmの間でニホンジカの侵入が多く見られ（写真12）、高さ90cm以上からの飛び込みは見られませんでした。ただし、急傾斜地で上部側からの飛び込みがあり、侵入防止効果が低いことが分かりました。
