# 荒砥沢地すべりの今後の対策に関する検討会

## 《 検討会資料概要版 》

2022年11月10日(木)

東北森林管理局 宮城北部森林管理署

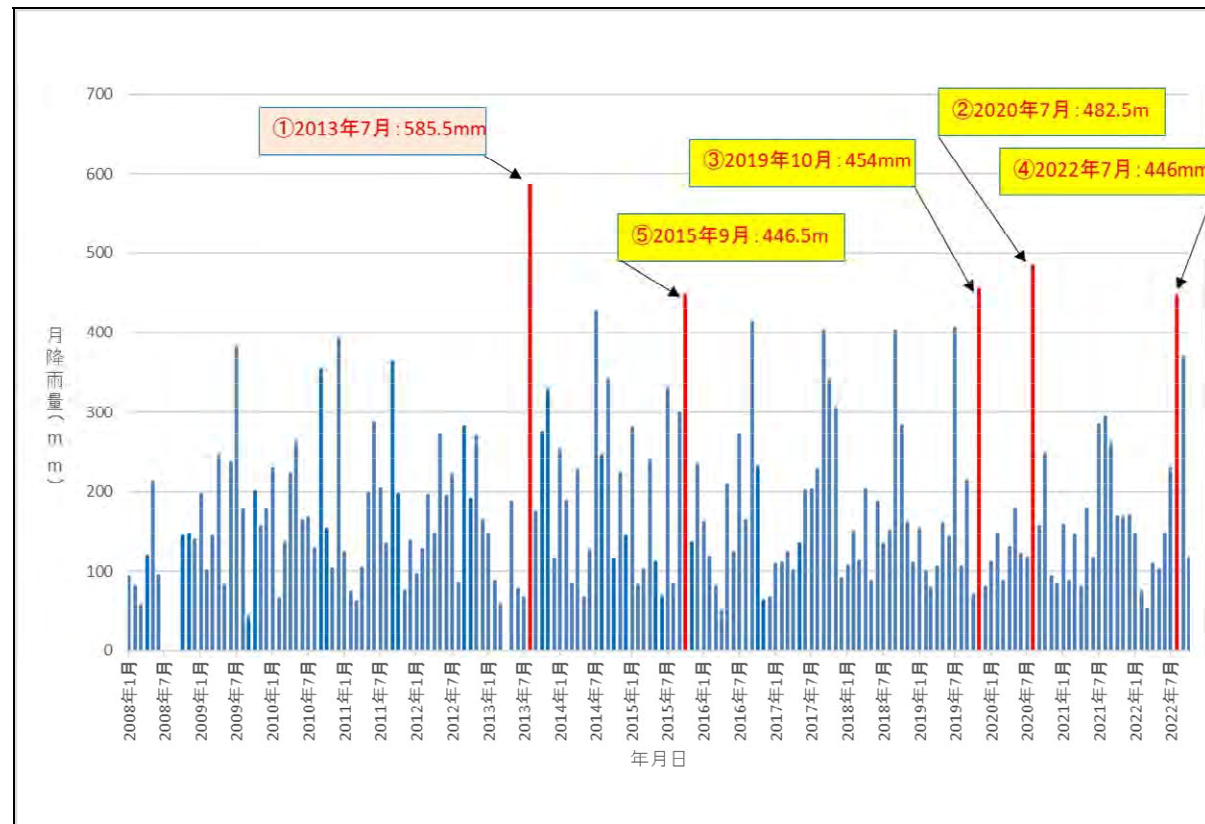
図 3.3 気象庁（駒ノ湯観測所）の月降水量

- ① 2013（H23）年以降の最大月降雨量は、2013（H25）年の7月の585.5mm/月を記録。
- ② 2014（H26）年以降は、6-9月の降雨期に毎年400mm/月を超過している。
- ③ 以降、2020年（R1）年7月に482.5mm、2022年（R4）年7月に446mmを記録している。  
→ モニタリングの開始の目安を月降雨量とした場合、モニタリング実施のタイミングを逸する危険があることから日降雨量を参考値として、対象イベント開始の目安とすることが考えられる。

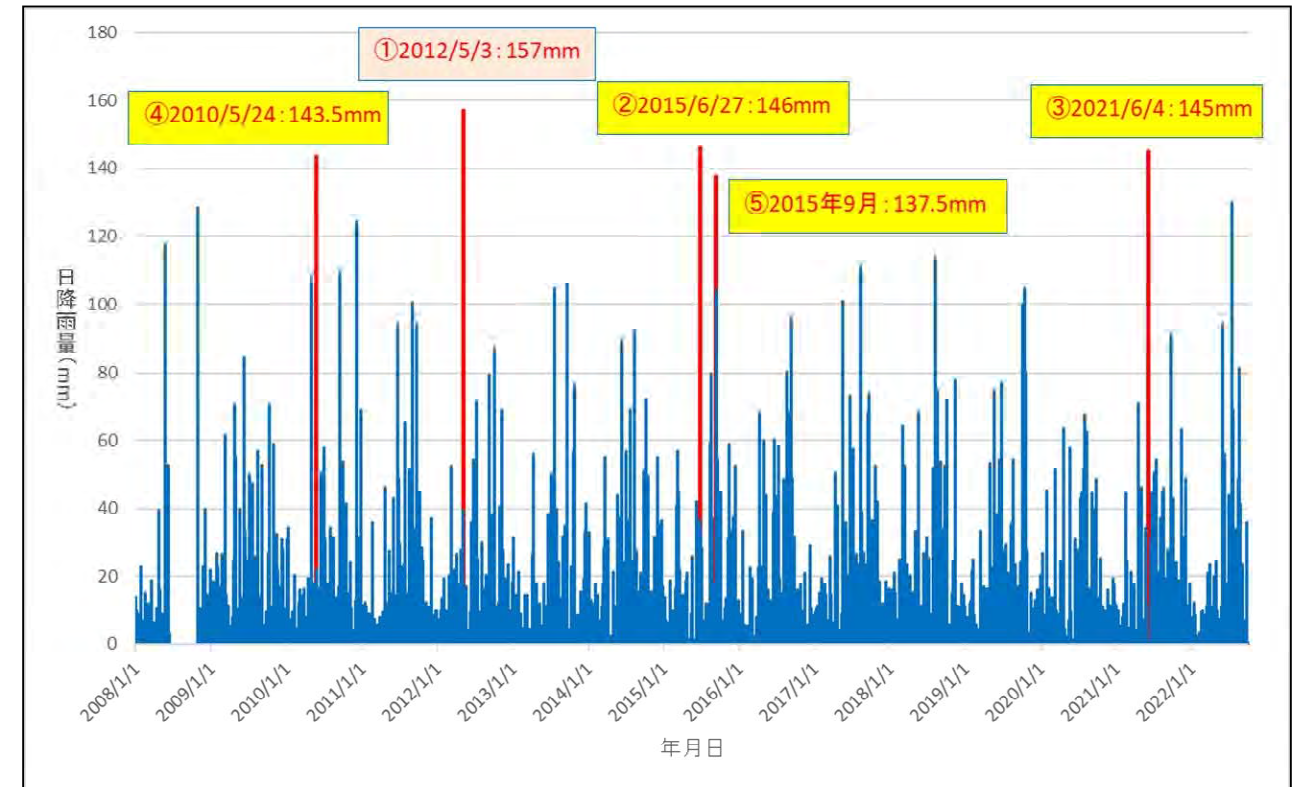
図 3.4 2013（H25）年以降の日雨量

- ④ これまでの日雨量の最大は、2012（H22）年5月3日（157mm）であり、2015年6月27日（146mm）、2021年6月4日（145mm）が次いでいる。日雨量150mm超は一度のみであるのに対して、145mm超は二度の経験している。閾値の引き上げについては慎重を期する観点も必要と考えられることから、日雨量については「145mm/日」を閾値として提案する。

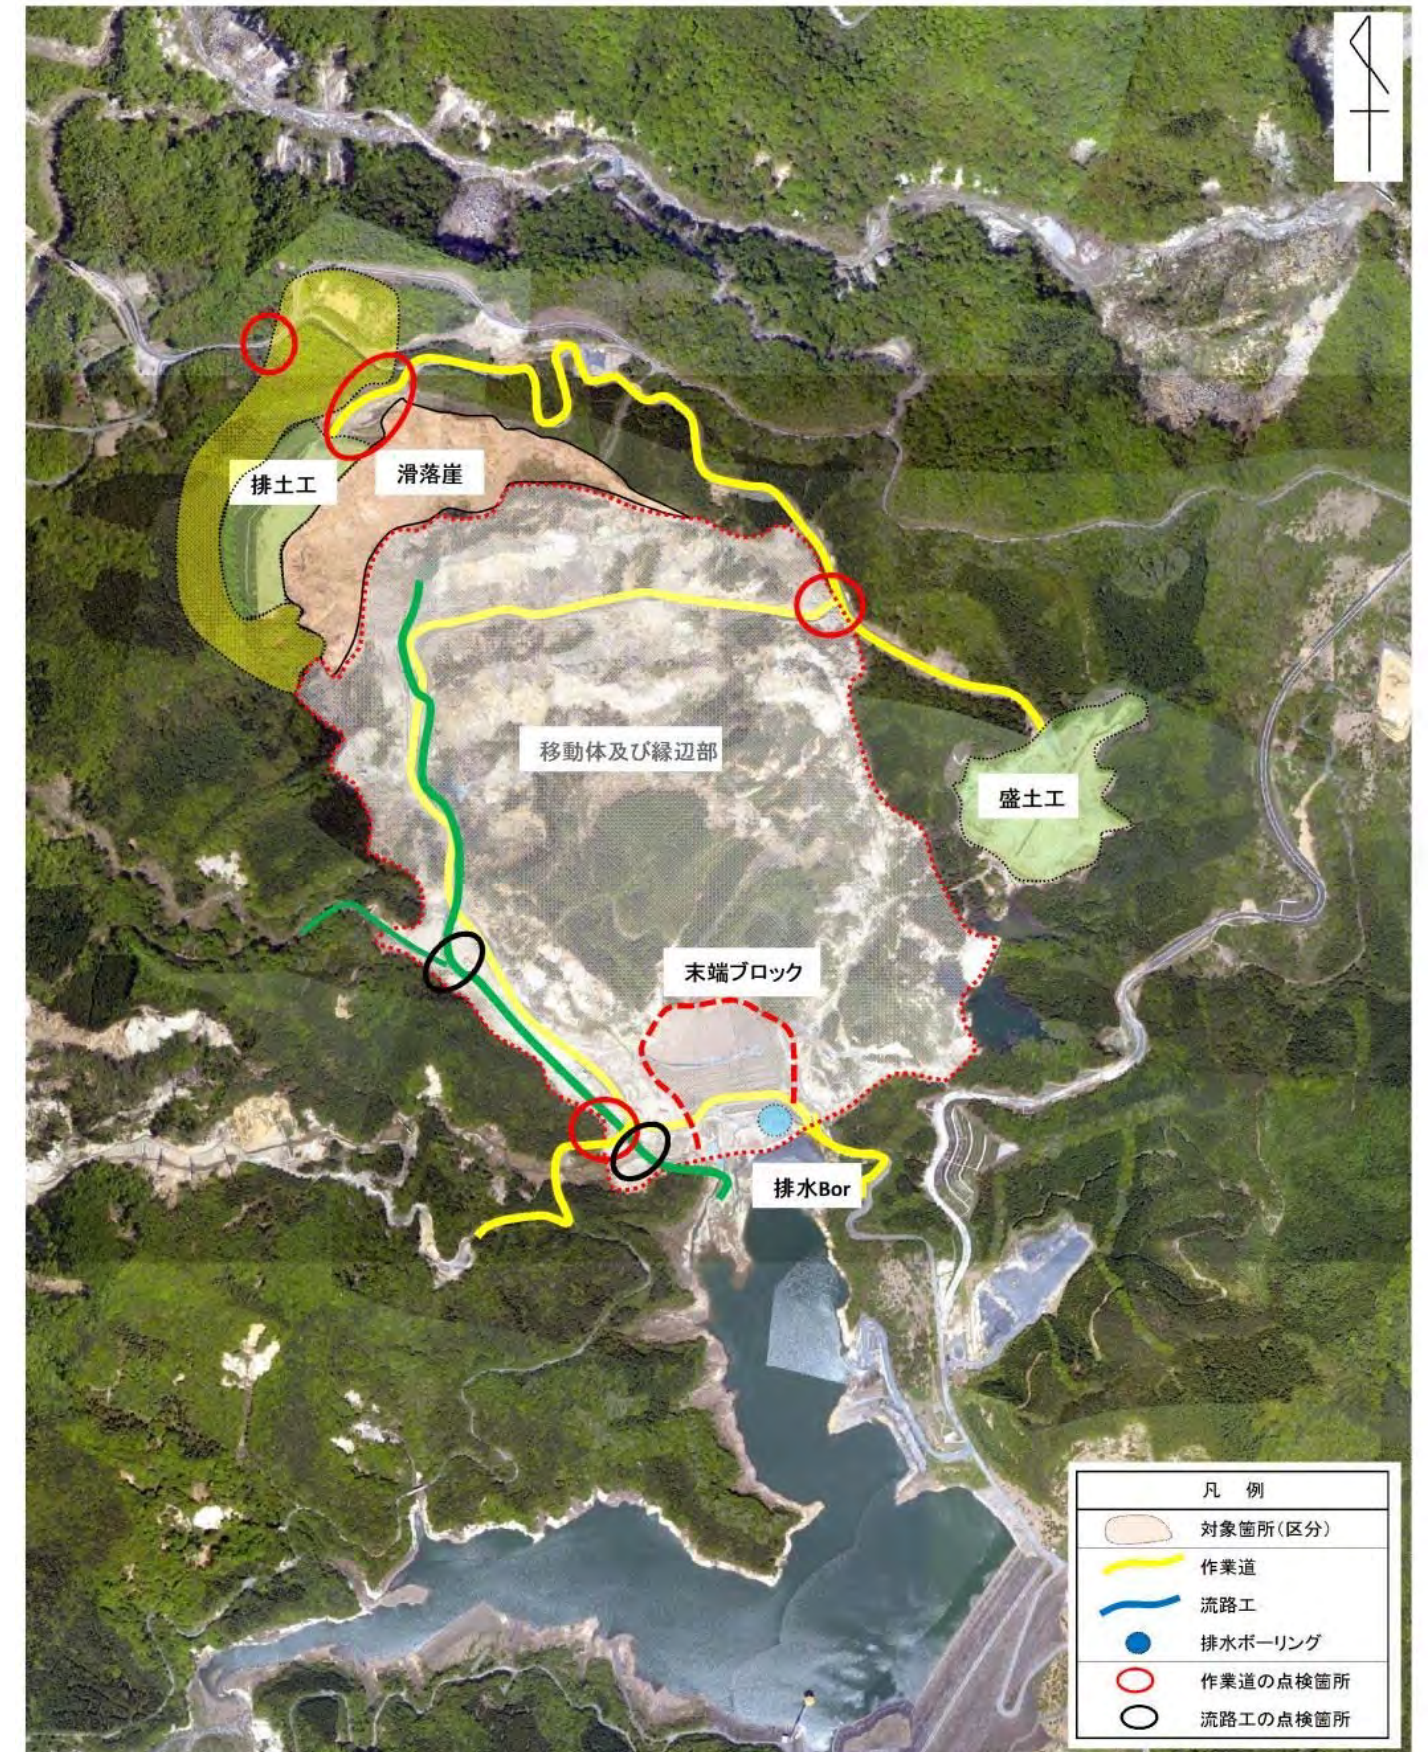
図 3.6 モニタリング箇所（案）

図 3.6 にモニタリングに着目する箇所を、表 3.6 に着目箇所と手法について示す。

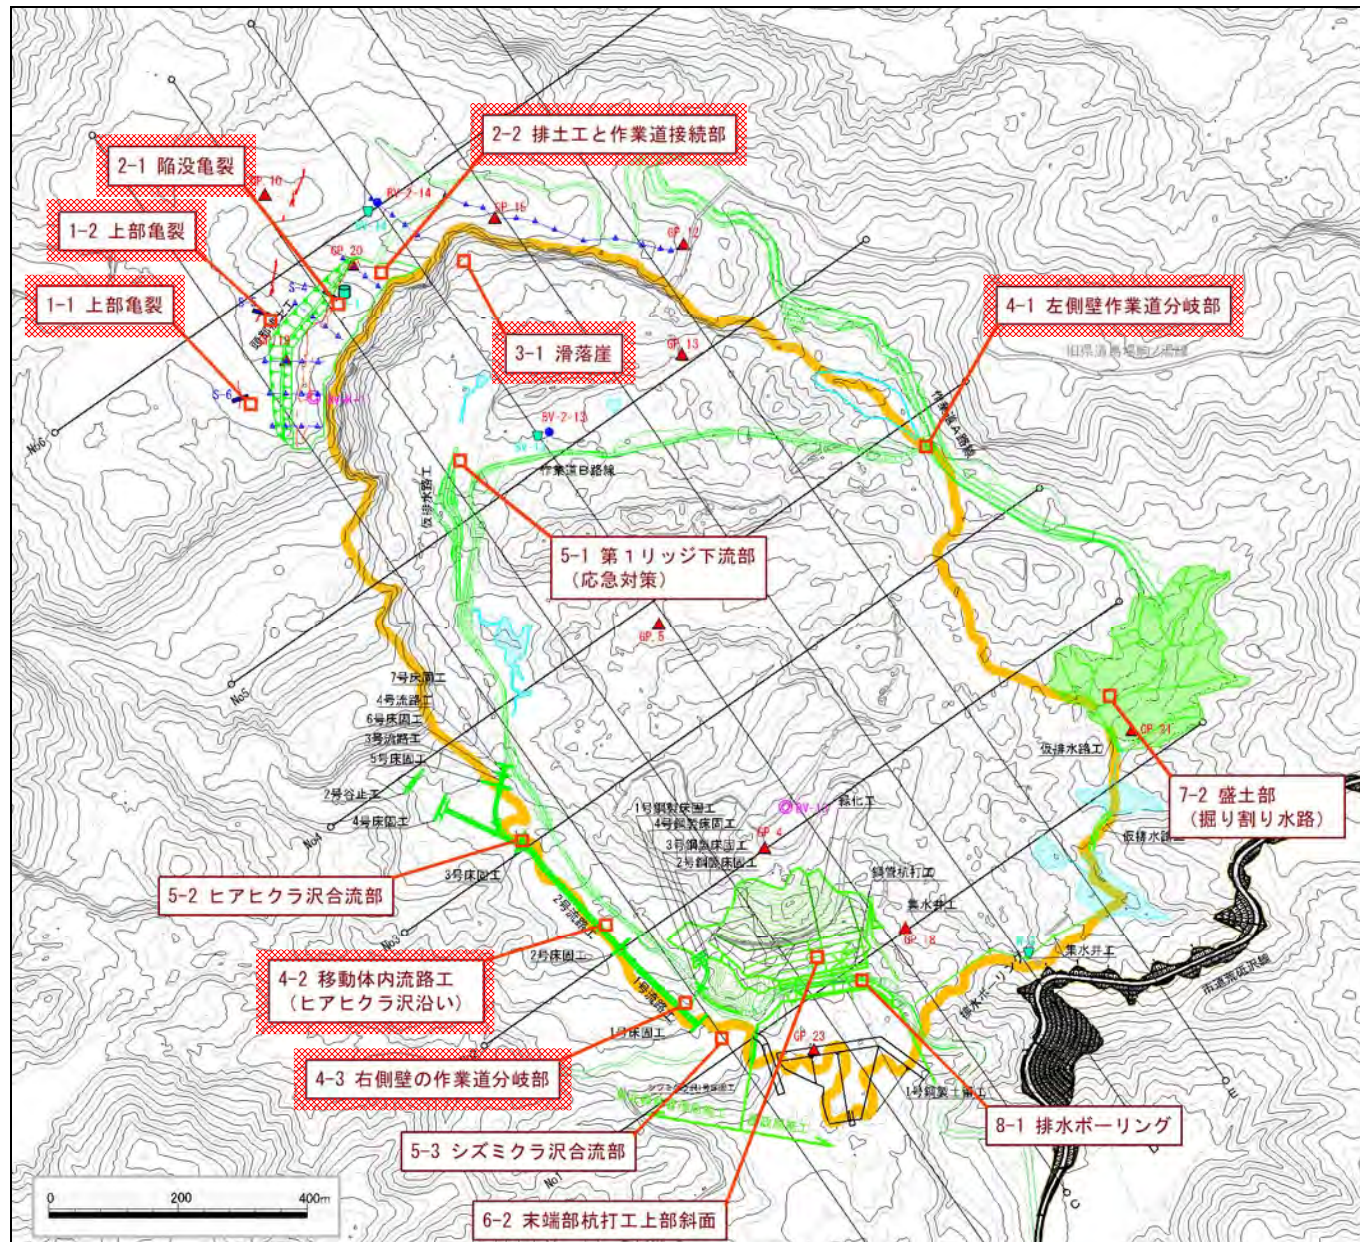
2-1 陥没亀裂

- 地表伸縮計 S-4 亀裂陥没
- ・ 観測施設変形の有無, 新鮮な亀裂の確認
  - ・ 自動観測データにより事前データ確認
