平成 30 年台風 21 号等被害に係る 森林再生全体計画(貴船・鞍馬)別添資料

貴船山国有林及び鞍馬山国有林 治山全体計画（概要）

貴船山国有林 治山全体計画図

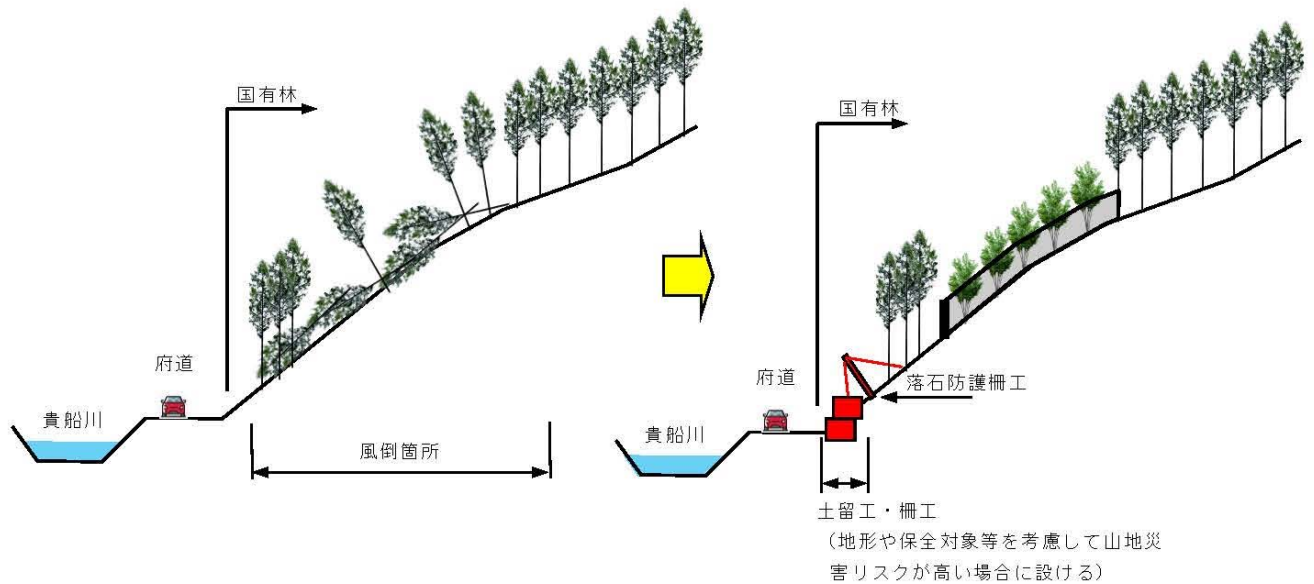
<<山腹工Bタイプ 落石防護対策>>

箇所：計-8、計-11、計-13

対象：風倒木により林地がかく乱され落石が府道等へ直接被害を及ぼす可能性のある箇所。

目的：落石防護柵工による落石の抑止。森林再生は可能。

山腹工Bタイプ模式図

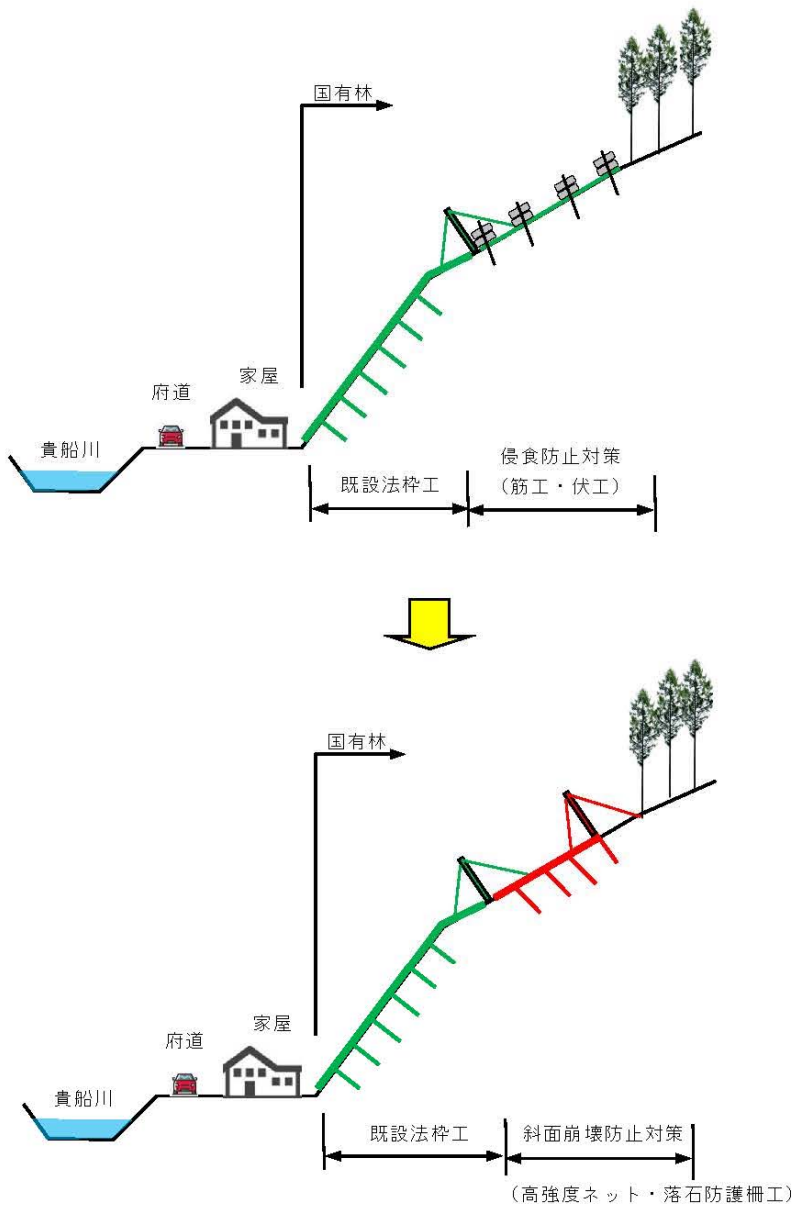
<<山腹工Cタイプ 崩壊防止対策>>

対象：家屋等が直下に位置し、斜面下部には崩壊対策が実施済み（法枠工等）で、風倒木処理後に表面侵食による土砂の流出が懸念され、崩壊・落石が家屋等の重要保全対象へ直接被害を及ぼす可能性が否定できない箇所。

目的：法面工（高強度ネット、落石防護柵工など）による崩壊及び落石の防止。高強度ネット施工範囲の森林再生は不可能（草地若しくは低木林斜面）。

山腹工Cタイプ模式図
