【参考資料】

林野庁近畿中国森林管理局 治山課

①崩壊地周辺の特徴について(気象、地形、地質)

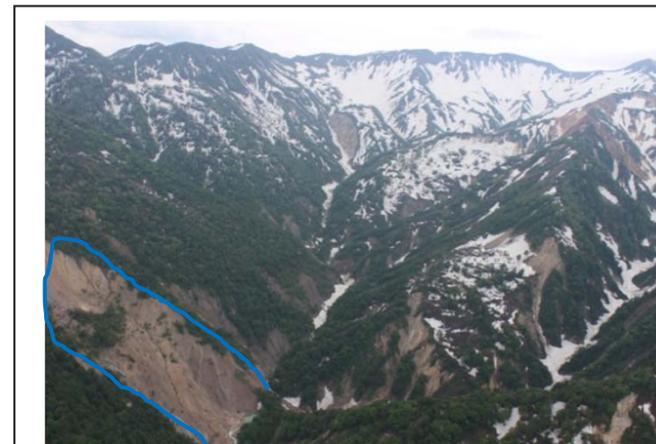
手取川 上流域の全景
(写真中左側で当該崩壊が発生している)
