# 屋久島高層湿原保全対策

令和5年3月

林野庁九州森林管理局

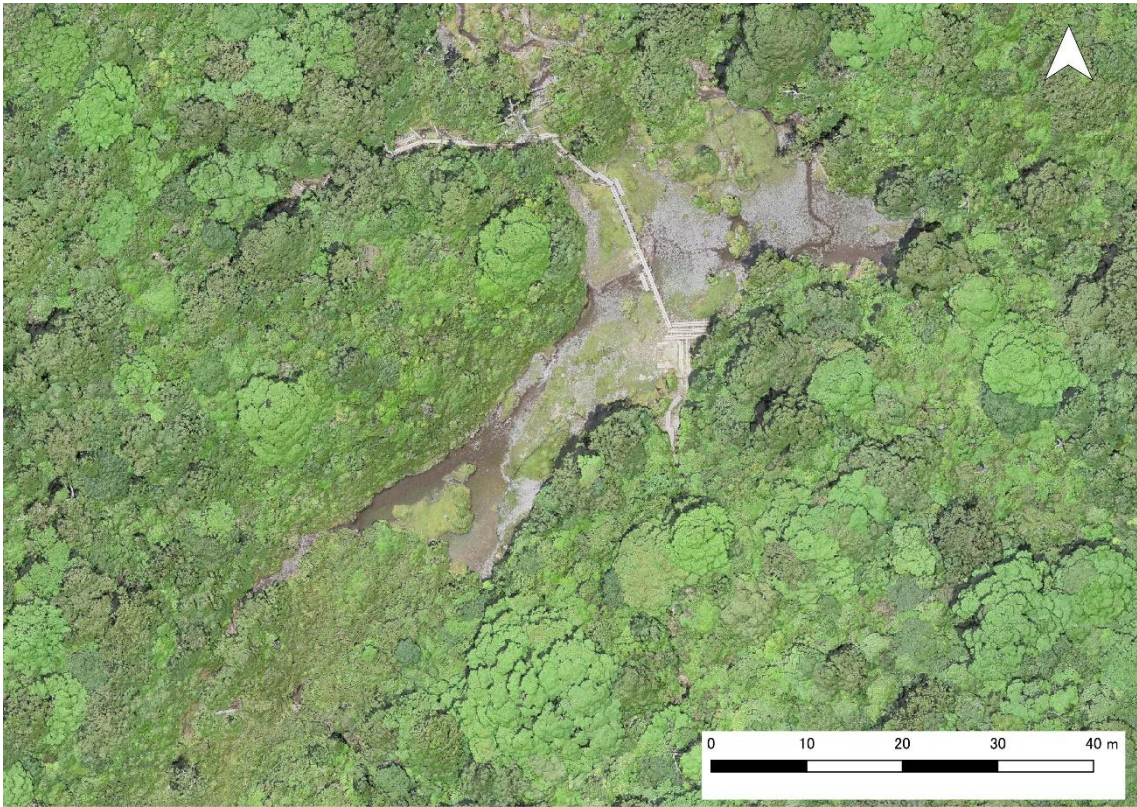
図5 上 ドローン撮影画像(上)、50cm 間隔の等高線の地形図(下)(小花之江河)

集水域から流入した水は流路を刻むが、水深が浅く蛇行しながら、湿原を広く覆うように緩やかに流れる(図5、図6)。

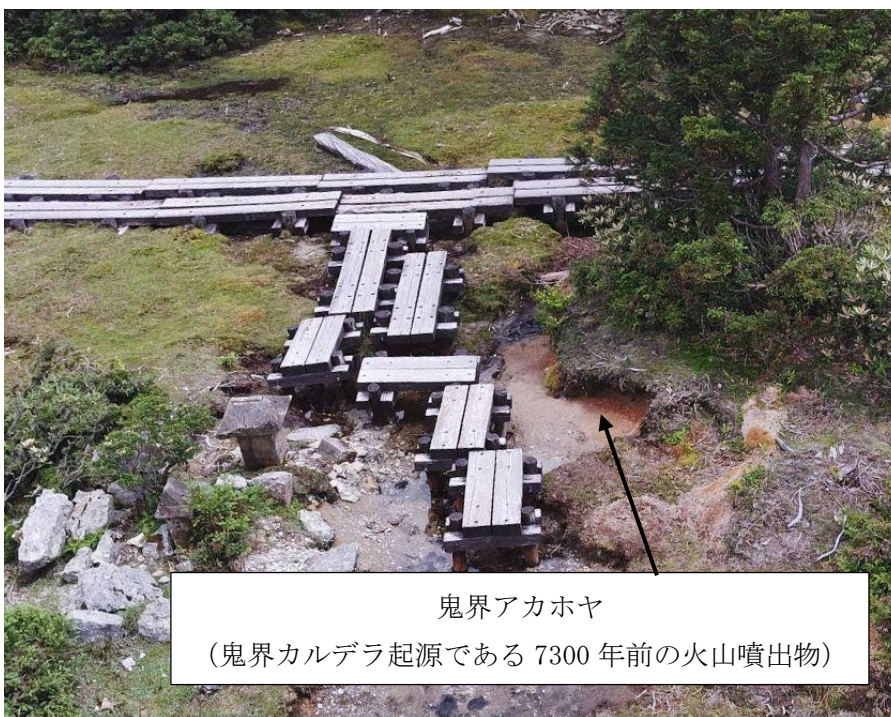
写真5 祠近くの鬼界アカホヤの露出地点

これらの調査における主要な結果をまとめると、次のようになる。①花之江河の祠近くに設けた1地点で、鬼界アカホヤ(鬼界カルデラ起源の火山噴出物)より下位に湿原堆積物(砂礫や砂)が確認された。推定年代(7170~7413 年前)から判断して約 7300 年前の鬼界カルデラの噴火直前の湿原堆積物であり、一次堆積物(オリジナルな堆積物)であることを確認している(写真5)。②花之江河の上流部の泥炭層最下部で 350~500 年前の年代、下流部の泥炭層最下部で約 3000 年前の年代が同定された。③湿原基盤上の堆積物は鬼界アカホヤや砂礫、砂、泥炭質砂、泥炭(未分解のものを含む)等から成るが、そうした堆積物の出現頻度や重なり具合、厚さは湿原内でも地点によってバリエーションに富んでいる(図9)。④ボーリング調査地点 HNA-1 で採取した試料の有機物分析の結果、深さ約 60 cmの層から地表面まで、無機物が 5 割以上を占め、湿原には表流水の作用で不断に砂や砂礫が混入し続けていた(図 10)。⑤同じくボーリング調査地点 HNA-1 で採取した試料の花粉分析と大型植物化石分析の結果から、植生は約 500 年前から花之江河湿原周辺の斜面はヤマグルマやスギなどを主とした木本植生で、湿原はイネ科やカヤツリグサ科、イグサ属、ホシクサ属などを中心とした草本植生に覆われていた(図 10)。

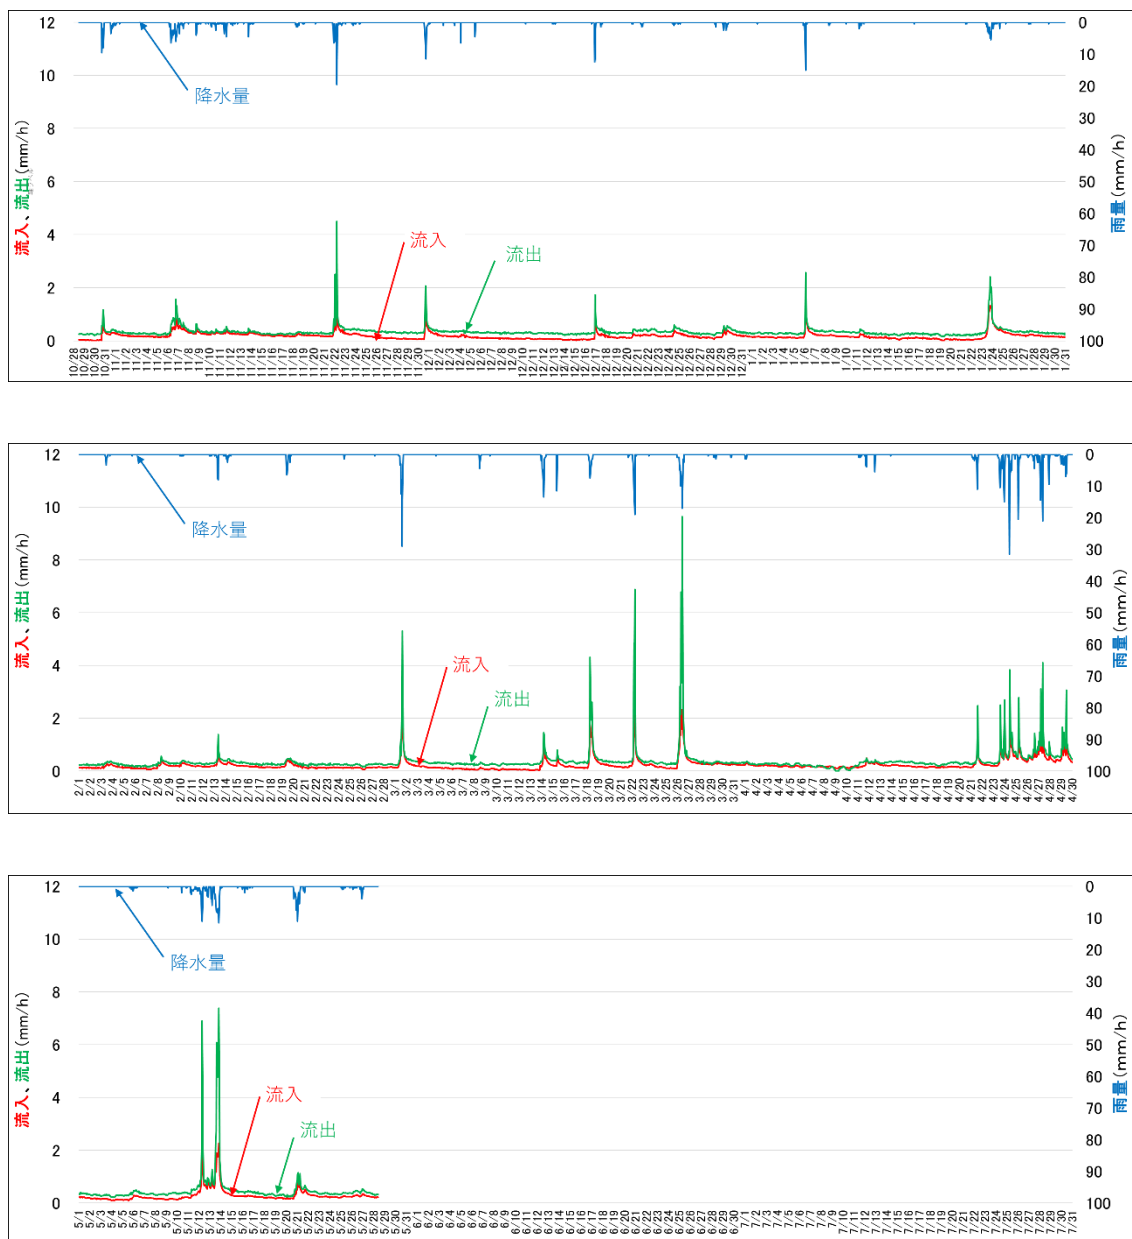
図 13 流入、流出、雨量のハイドログラフ(花之江河)

湿原への入口と湿原からの出口における時間単位のハイドログラフを示す(図 13)。流量は集水面積で除して、雨高と同じ単位の mm とした。時間単位で整理したハイドログラフの最大流量と、ハイドログラフの形成に関わる連続雨量における最大1時間雨量の出現時間は、ほとんどが同時あるいは1時間以内の差であり、直接流出は、雨量強度に支配されて発生している。ハイドログラフを比較すると、湿原からの出口の方が湿原への入口に比べ流量は大きかった。

の逓減形を一次関数( $Y = - a X + b$ )で近似し、基底流出の逓減係数  $a$  を求めた。対象としたのは、連続雨量が 30mm 以上で、連続雨量における最大 1 時間雨量が 10mm 以上の雨量によって形成されたハイドログラフ 9 個である。ハイドログラフの形成に関わる連続雨量は 30.5~161.5mm、最大 1 時間雨量は 11.5~31.5mm の範囲である。分析の結果、逓減係数  $a$  の平均値は、湿原への入口では 0.0152、湿原からの出口では 0.0138 であり、湿原からの出口の方が湿原への入口に比べ流出の逓減速度が小さい。すなわち、湿原は斜面(集水域)より雨水流出を遅らせている。

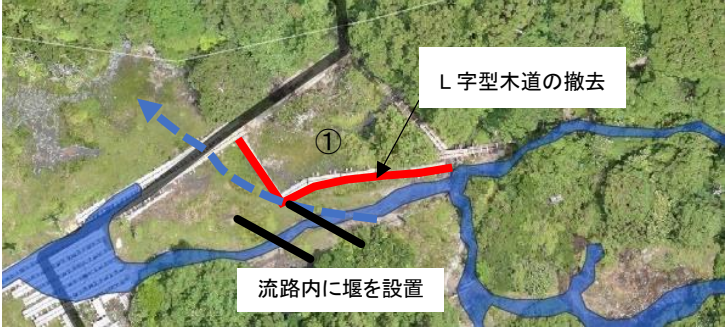
施工箇所	対策工の内容
<p>① 石塚小屋方面歩道入口周辺</p>	<p>[①L字型木道撤去] 堆砂が橋桁表面(上面)まで達し表流水の移動を妨げているL字型木道を撤去する。</p> <p>[②流水分散] 石塚小屋方面からの流路に青矢印方向へ水や枝条を導くよう、堰を設置することによって流路床を上昇させ、石塚小屋歩道方向の集水域から発する流水の一部を湿原東側の旧流路へ導く。</p>

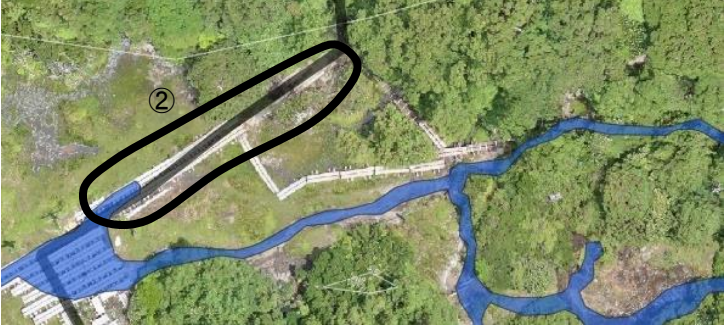
<p>② 宮之浦岳方面歩道入口～休憩デッキ入口間</p>	<p>[①木道撤去、木道下の浸食跡修復] 木道は撤去し、木道下の流路に堰を一定間隔で連続的に設け、そこに土砂や枝条を捕捉して、流路床を上昇させる。</p> <p>[②歩道の付け替え] 水(土砂や枝条を含む)の流れを阻害しない形状とした歩道を付け替える。(②～⑥まで同様の歩道設置とする。)</p>

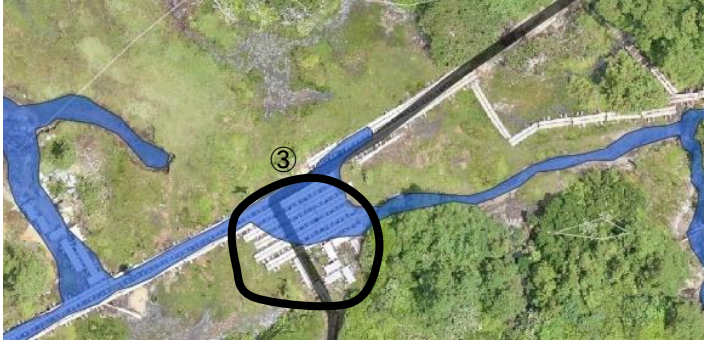
施工箇所	対策工の内容
<p>③ 休憩デッキ、休憩デッキ前の木道</p>	<p>[①休憩デッキと木道撤去、休憩デッキと木道下の浸食跡修復] 休憩デッキと木道は撤去し、休憩デッキと木道下の流路に堰を一定間隔で連続的に設け、流路床を上昇させ、流水を湿原下流側(北側)へ導く。</p> <p>[②休憩デッキと歩道の付け替え]</p>

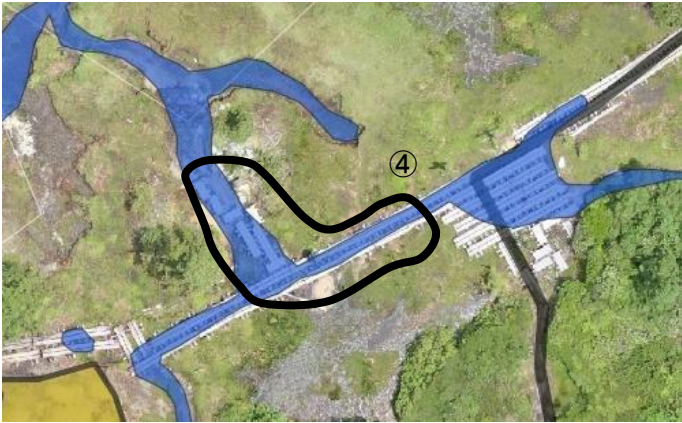
<p>④ 休憩デッキ入口～祠間</p>	<p>[①木道撤去、木道下の浸食跡修復] 木道は撤去し、木道下の流路に堰を一定間隔で連続的に設け、流路床を上昇させ、流水を湿原下流側(北側)へ導く。</p> <p>[②]歩道の付け替え</p>

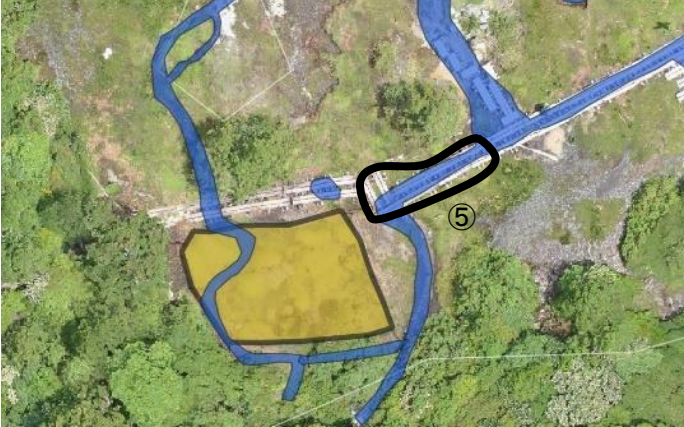
施工箇所	対策工の内容
<p>⑤ 祠～栗生方面木道結節点間</p>	<p>[①木道撤去、木道下の浸食跡修復] 木道は撤去し、木道下の流路に堰を一定間隔で連続的に設け、流路床を上昇させ、栗生歩道方向の集水域から発する流れの一部を湿原下流側へ導く。</p> <p>[②歩道の付け替え]</p>

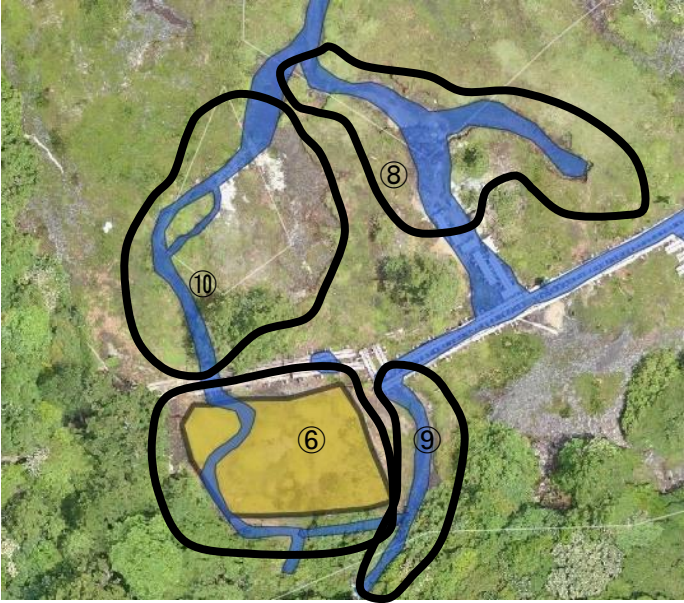
<p>⑥ 栗生方面木道結節点～栗生歩道入口間</p> <p>[留意点] 木道を撤去する際には、木道下流の流路浸食が進むことが想定されるため、⑧⑨⑩流路浸食対策も併せて実施</p>	<p>[①植生保護柵撤去] 栗生歩道方向の集水域から発する水の流入を規制し土砂や枝条の移動を阻害している植生保護柵は撤去する。</p> <p>[②木道撤去、木道下の浸食跡修復] 木道は撤去する。現状では木道下の浸食面積は小さいが、木道撤去後に水流の変化でその撤去跡地が浸食を受ける可能性があり、⑧⑨⑩も含め侵食対策を実施する。</p> <p>[③歩道の付け替え]</p>

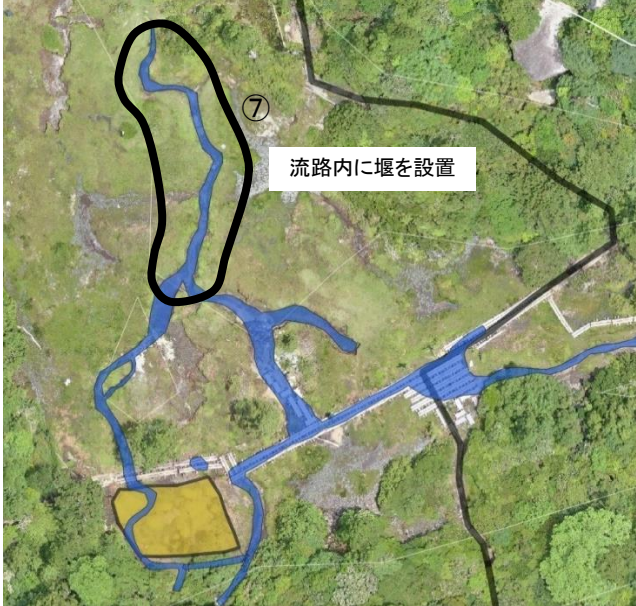
施工箇所	対策工の内容
<p>⑦ 幹流路(湿原上流部合流点～扇状地上流端)</p>	<p>幹流路内に一定間隔で堰を設け、地表水の水位を上昇させ、湿原外への流出時間を遅らせ、地下水の涵養を促す。</p>

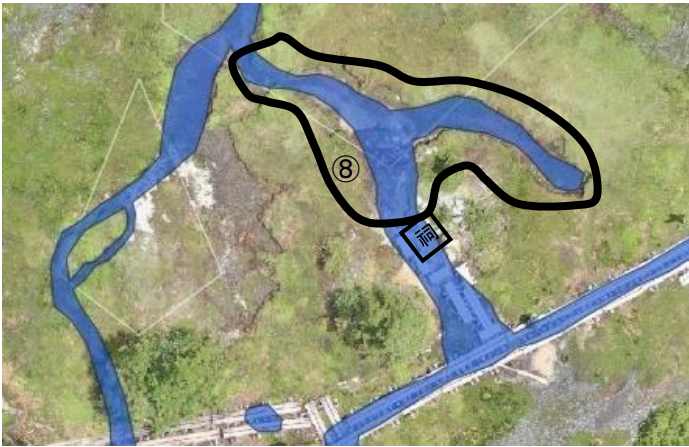
施工箇所	対策工の内容
<p>⑧ 祠(祠方向張り出し木道を含む)周辺</p>	<p>表流水の集中によって生じた流路側壁、路床の浸食跡を堰やヤシ繊維製品等などを設置することで洗堀防止や側壁保護を図り浸食防止を促す。</p>

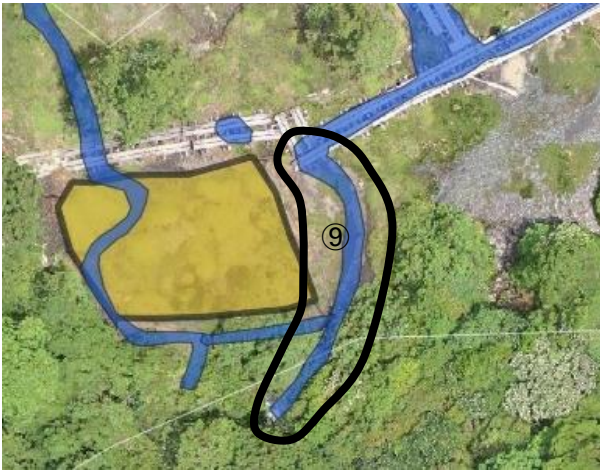
<p>⑨ 流路(木道の北側、木道結節点付近～合流点間)</p>	<p>表流水の集中によって生じた流路側壁、路床の浸食跡に堰やヤシ繊維製品等などを設置することで洗堀防止や側壁保護を図り浸食防止を促す。</p>
