# 浅見内林道災害復旧工事

- ・秋田県南秋田郡五城目町内川浅見内 (民有地)
- ・秋田県南秋田郡五城目町馬場目外 2 字馬場目沢外 2 国有林2001林班イ小班

図名	平面図
署名	東北森林管理局米代西部森林管理署
名称	浅見内林道災害復旧工事(1号)
縮尺	1:200

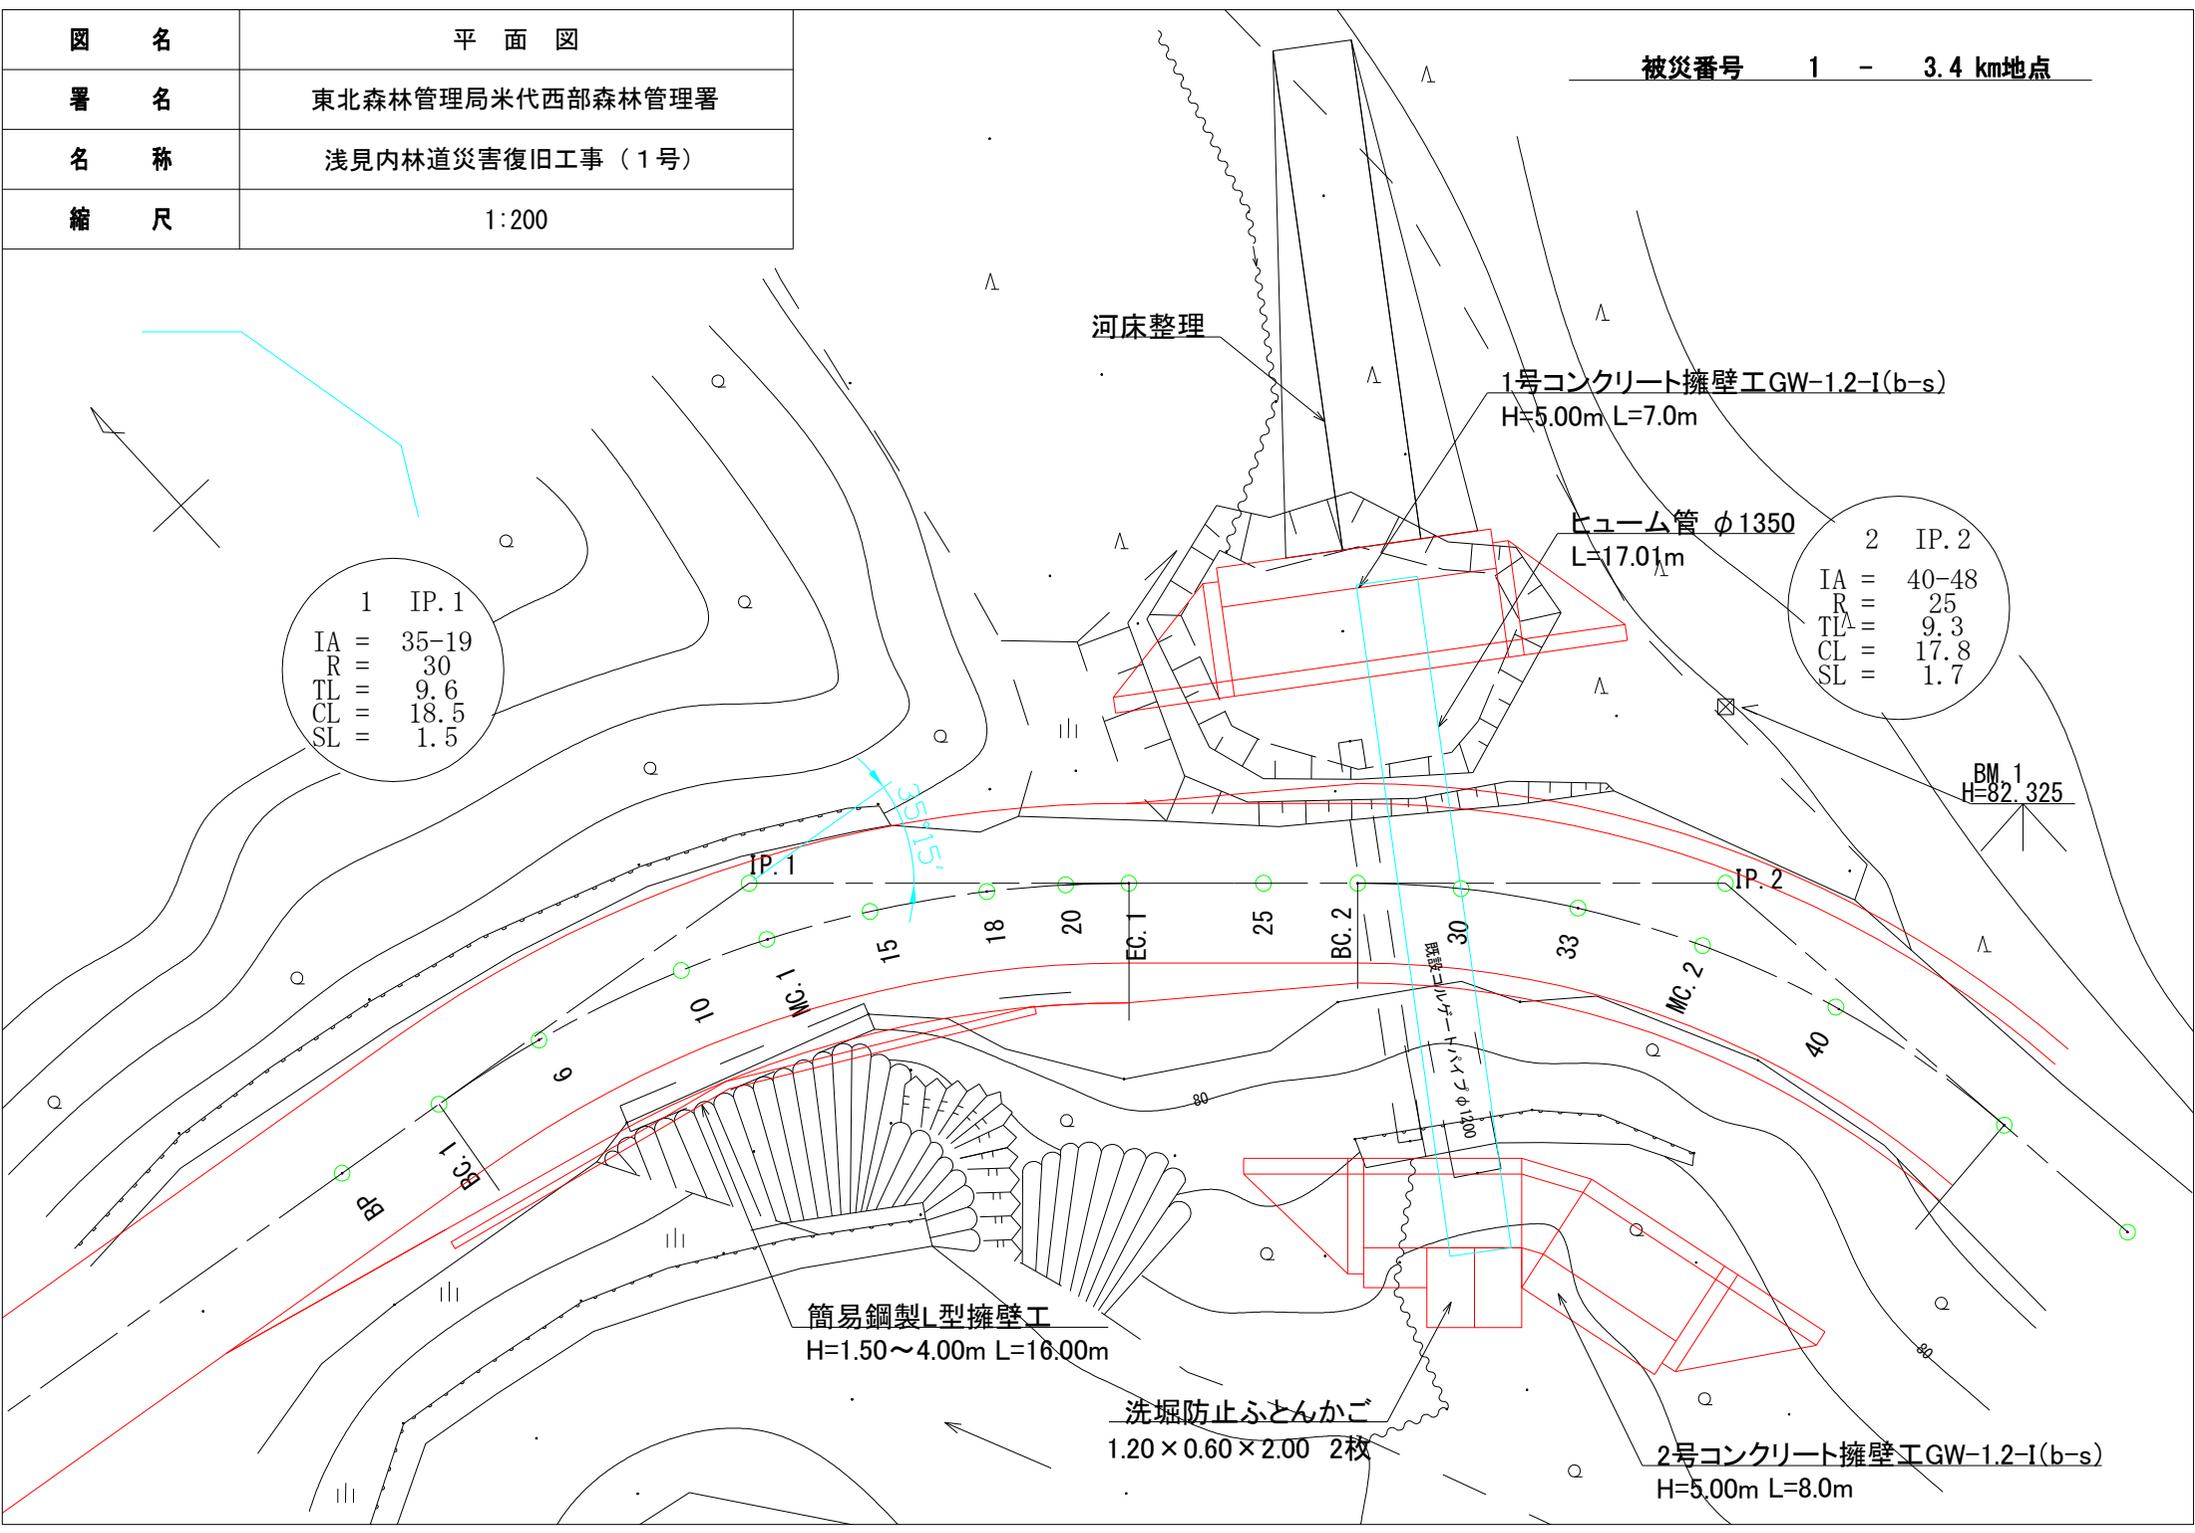
被災番号 1 - 3.4 km地点

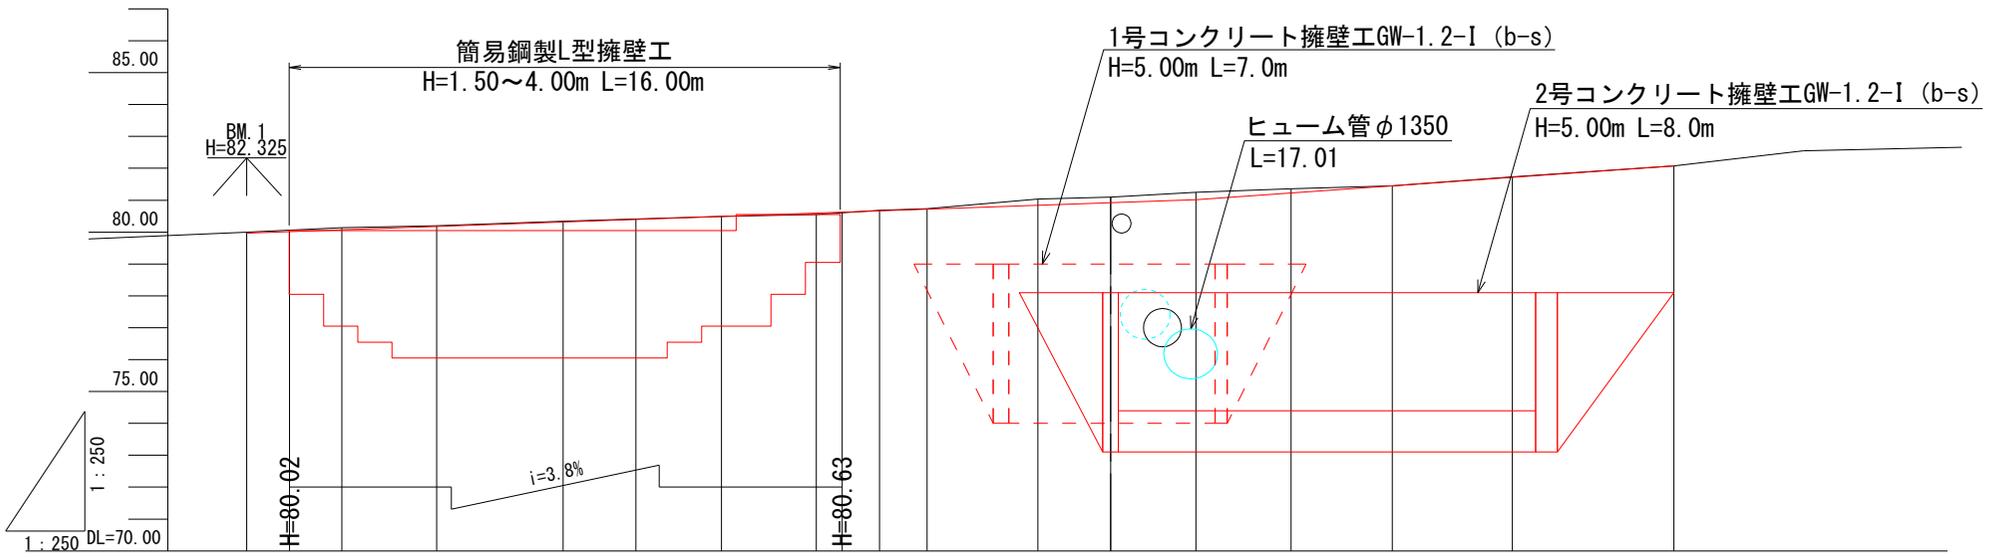
図名	縦断面図
署名	東北森林管理局米代西部森林管理署
名称	浅見内林道災害復旧工事（1号）
縮尺	1:250

G	79.97		$i=3.50\%$ $L=30.00m$										81.02		$i=6.95\%$ $L=15.10m$				82.07				
	BH		0.01		0.05																		
CH	0.03	0.06	0.02	0.02	0.01								0.19	0.17	0.23	0.13	0.00	0.01	0.00				
FH	79.97	80.08	80.18	80.32	80.40	80.50	80.60	80.67	80.72	80.85	80.93	81.02	81.23	81.45	81.72	82.07							
GH	80.00	80.14	80.20	80.34	80.41	80.49	80.55	80.68	80.73	81.04	81.10	81.25	81.36	81.45	81.73	82.07							
SP	BP	BC.1 3	6	10	MC.1 12.3	15	18	20	EC.1 21.5	25	BC.2 27.3	30	33	MC.2 36.2	40	EP	EC.2 45.1						
C	IP.1 R=30.000															IP.2 R=25.000

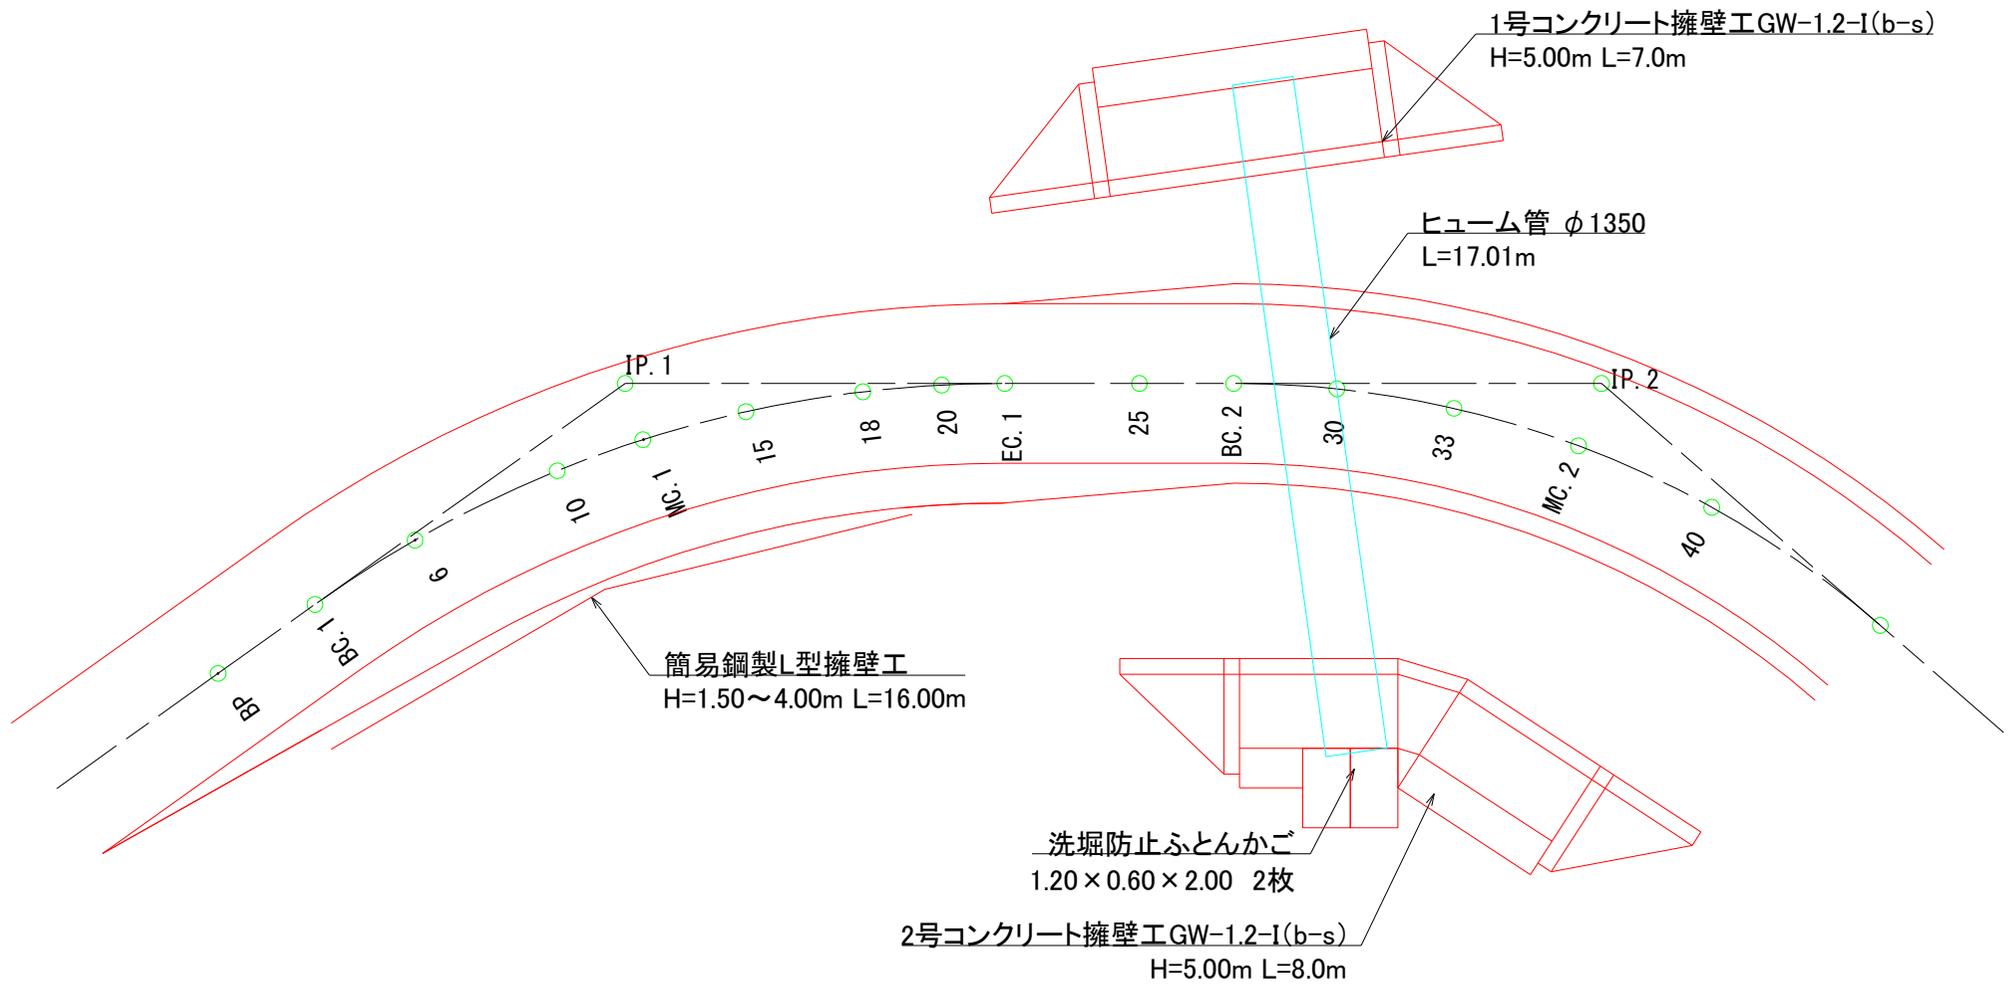
平面図

図名	構造図 (1/14)
署名	東北森林管理局米代西部森林管理署
名称	浅見内林道災害復旧工事 (1号)
縮尺	1:200

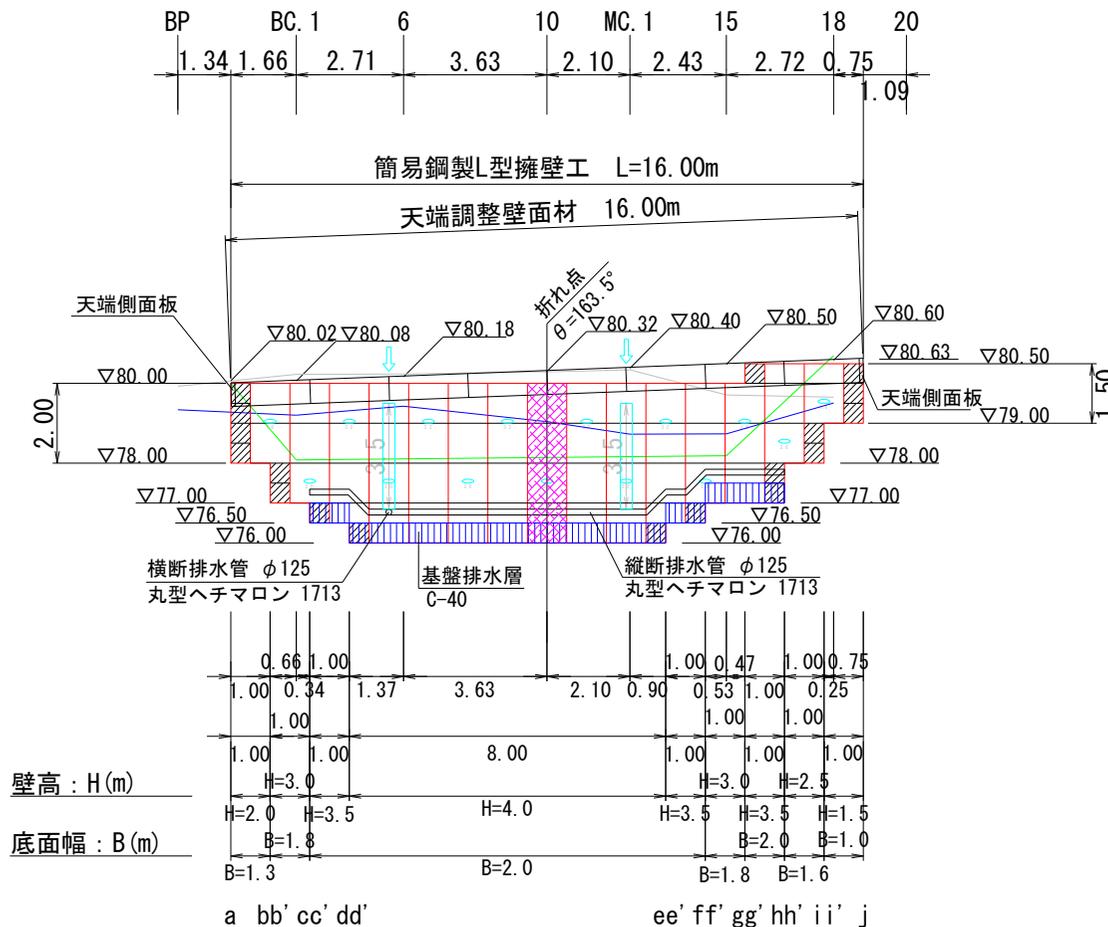
### 簡易鋼製L型擁壁工展開図

設計条件	
盛土材の内部摩擦角	$\phi = 30^\circ$
盛土材の単位体積重量	$\gamma = 19.0 \text{ kN/m}^3$
載荷重(活荷重)	$w = 10.0 \text{ kN/m}^2$

最大地盤反力度		
測点 6	常時	$q_{\text{max}} = 150 \text{ kN/m}^2 < q_a = 300 \text{ kN/m}^2$

特記事項
<ul style="list-style-type: none"> <li>盛土材は転圧作業が行えるもの、または転圧作業ができるように改良する事を前提とする。</li> <li>背面の掘削面に湧水がある場合は、壁体内に水が侵入しないような排水対策を施すこと。</li> <li>実施に際して土質試験等を行い、所定の土質定数や支持力を満足するか確認すること。</li> <li>施工管理基準値は以下の項目を目安とし、各機関の基準に従うものとする。</li> </ul>

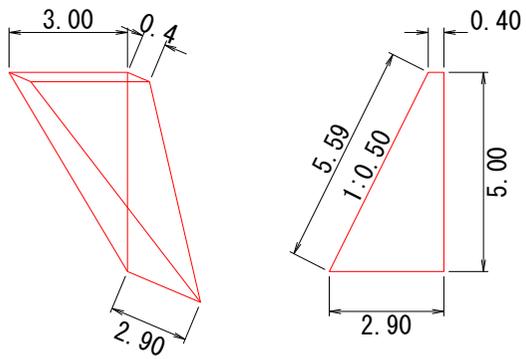
### 1号コンクリート擁壁工 正面図(上流側)

コンクリート =  $((0.40 + 2.90) \times 5.00 / 2) \times 0.40$   
 $+ (3.00 \times 5.00) / 6 \times (2 \times 0.40 + 2.90) = 12.550\text{m}^3$   
 型枠 =  $(5.59 + 5.00) \times 0.40 + ((5.59 + 5.00) \times 3.00) / 2 = 20.12\text{m}^2$

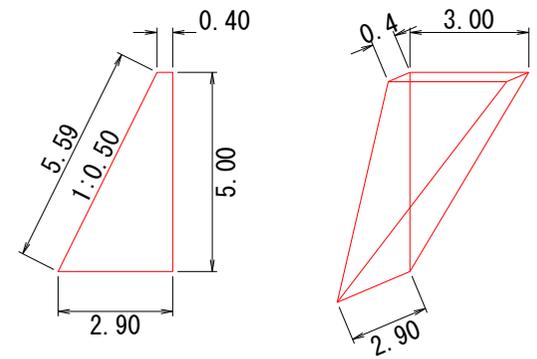
端部止A

コンクリート =  $((0.40 + 2.90) \times 5.00 / 2) \times 0.40$   
 $+ (3.00 \times 5.00) / 6 \times (2 \times 0.40 + 2.90) = 12.550\text{m}^3$   
 型枠 =  $(5.59 + 5.00) \times 0.40 + ((5.59 + 5.00) \times 3.00) / 2 = 20.12\text{m}^2$

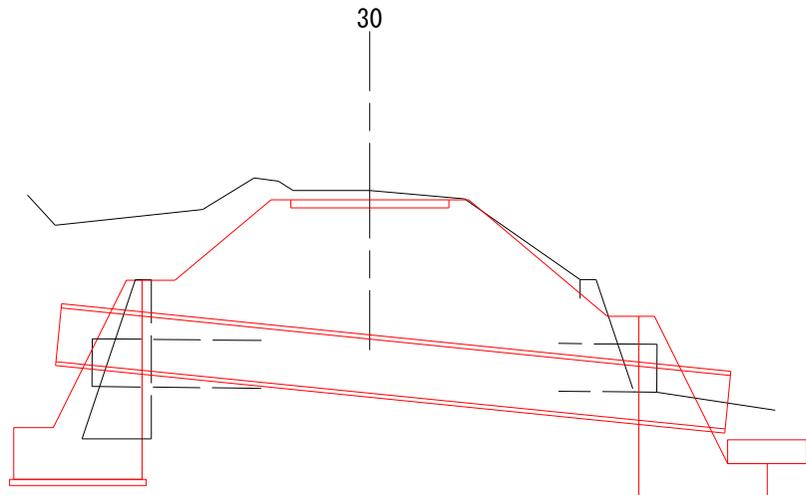
標準断面図

ヒューム管 φ1350 L=17.01m i=10.0%

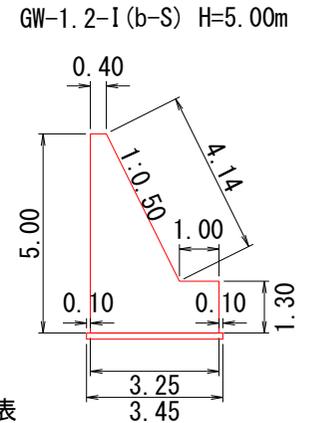
標準図

コンクリート擁壁材料表

高さ	コンクリート	型枠		端型枠	敷磔
		基礎	躯体		
5.00	9.128	2.60	7.84	9.13	0.52

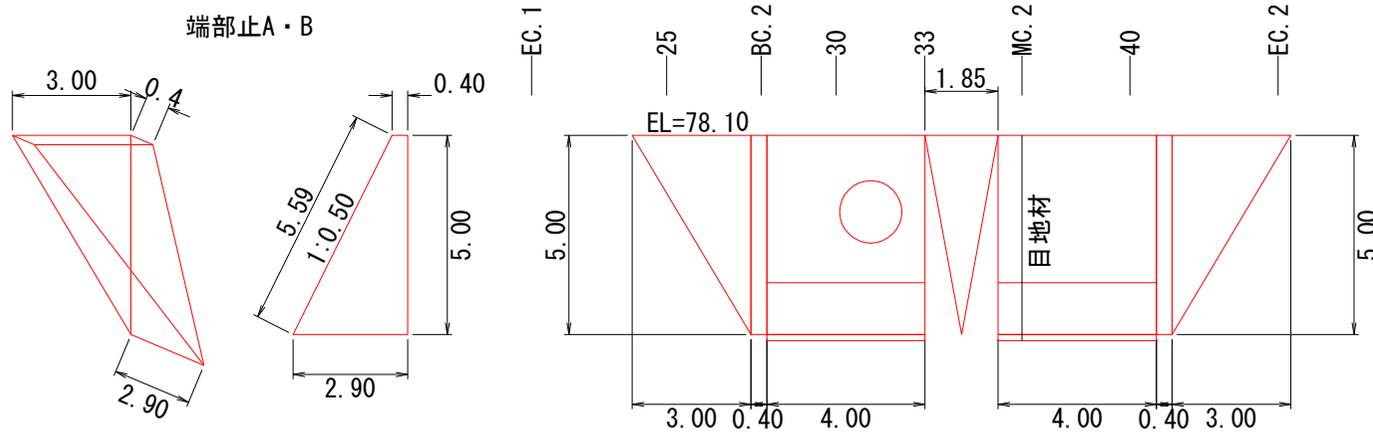
2号コンクリート擁壁工  
正面図(下流側) S=1:200

コンクリート =  $((0.40 + 2.90) \times 5.00 / 2) \times 0.40$   
 $+ (3.00 \times 5.00) / 6 \times (2 \times 0.40 + 2.90) = 12.550\text{m}^3$   
 型枠 =  $(5.59 + 5.00) \times 0.40 + ((5.59 + 5.00) \times 3.00) / 2 = 20.12\text{m}^2$

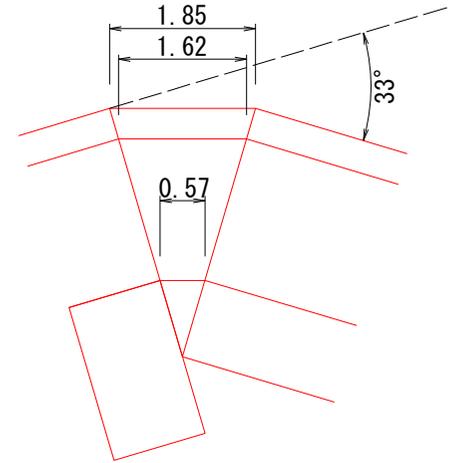
屈曲部平面図 S=1:100

コンクリート擁壁屈曲部計算表より  
 コンクリート = 10.364m<sup>3</sup>  
 型枠 = 13.75m<sup>2</sup>  
 基礎碎石 (t=15cm) = 0.43m<sup>3</sup>

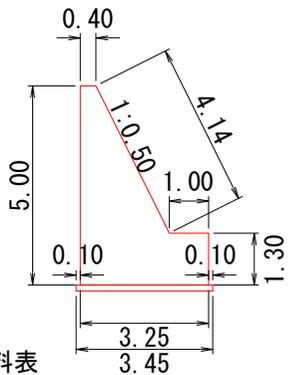
標準図 S=1:200  
GW-1.2-I (b-S) H=5.00m

コンクリート擁壁材料表

高さ	コンクリート	型枠		端型枠	敷磔
		基礎	躯体		
5.00	9.128	2.60	7.84	9.13	0.52

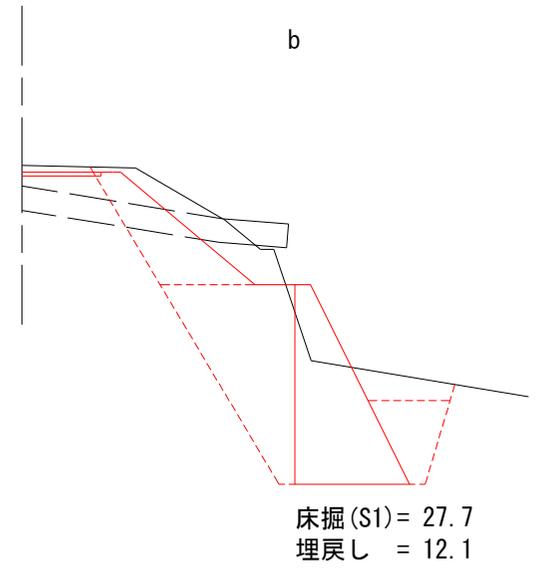
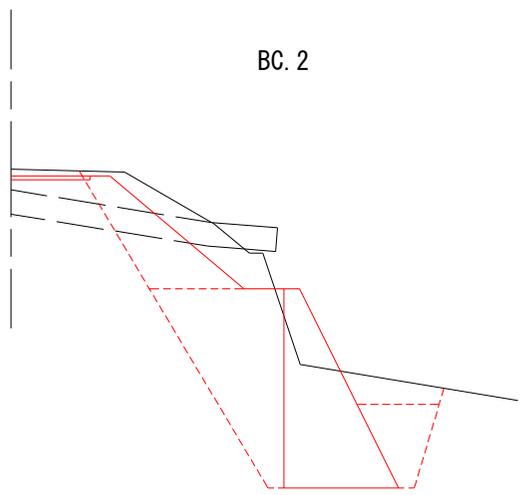
床掘図 (下流側)

床掘 (S1) = 27.7  
埋戻し = 12.1

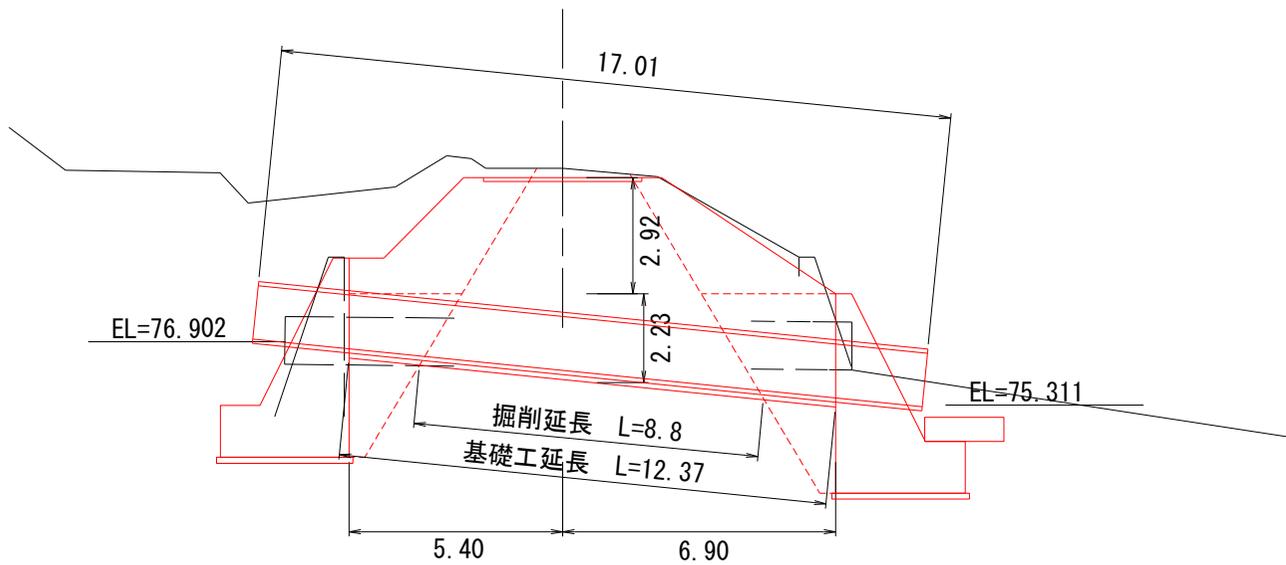
ヒューム管標準断面図 S=1:200

30 流心方向横断

ヒューム管  $\phi 1350$  L=17.01m i=10.0%

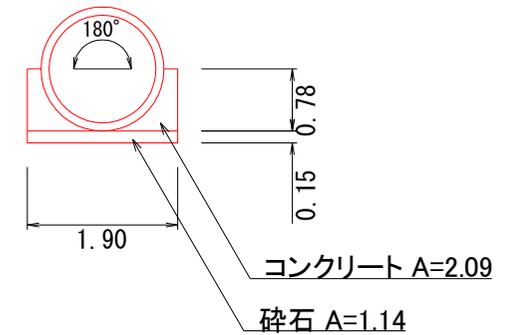
ヒューム管標準図 S=1:100

$\phi 1350$  (180° コンクリート基礎)

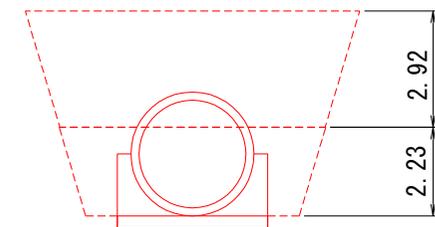
既設コルゲートパイプ掘削断面積  
ヒューム管盛土埋戻し断面積 S=1:100

掘削土量= 5.5 (上部)  
掘削土量= 3.7 (下部)  
埋戻し = 1.4  
BA = 5.5

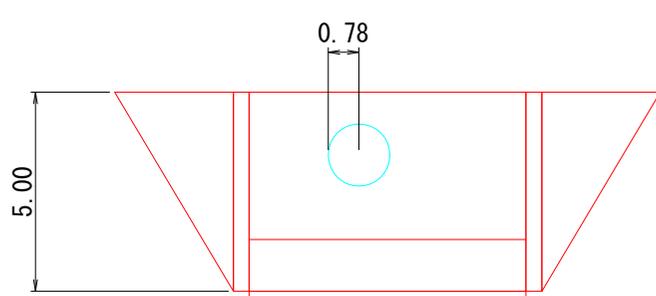
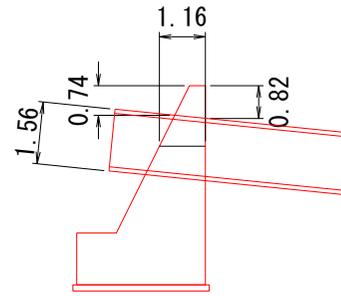
1号コンクリート擁壁工(上流側)

## ヒューム管による控除

コンクリート控除  
 $(0.78 \times 0.78 \times 3.142) \times 1.16 = 2.217\text{m}^3$   
 型枠控除  
 $(0.78 \times 0.78 \times 3.142) \times (1.000 + 1.118) = 4.05\text{m}^2$

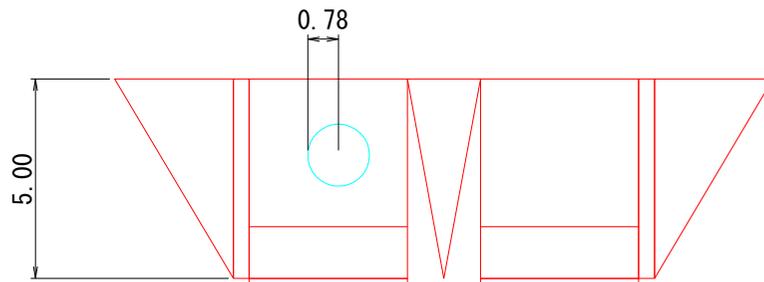
2号コンクリート擁壁工(下流側)

コンクリート控除  
 $(0.78 \times 0.78 \times 3.142) \times 1.40 = 2.676\text{m}^3$   
 型枠控除  
 $(0.78 \times 0.78 \times 3.142) \times (1.000 + 1.118) = 4.05\text{m}^2$

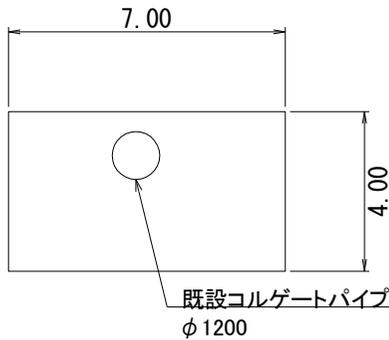
既設擁壁(上流側)正面図

### 撤去工

$$A=4.30\text{m}^2$$

$$V=4.30 \times 7.00=30.100\text{m}^3$$

既設管によるコンクリート控除  $V=0.60 \times 0.60 \times 3.142 \times 0.77=0.871\text{m}^3$   
 控除後のコンクリート体積  $V=30.100-0.871=29.229\text{m}^3$   
 コンクリート質量  $29.229 \times 2.3=67.227\text{t}$

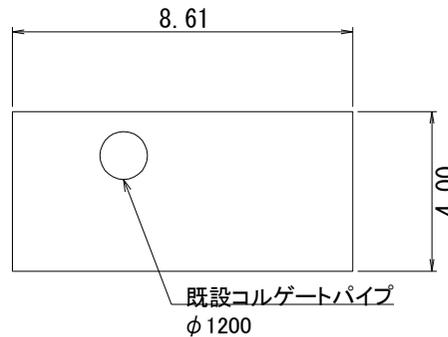
既設擁壁(下流側)正面図

$$A=4.30\text{m}^2$$

$$V=4.30 \times 8.61=37.023\text{m}^3$$

既設管によるコンクリート控除  $V=0.60 \times 0.60 \times 3.142 \times 0.77=0.871\text{m}^3$   
 控除後のコンクリート体積  $V=37.023-0.871=36.152\text{m}^3$   
 コンクリート質量  $36.152 \times 2.3=83.150\text{t}$

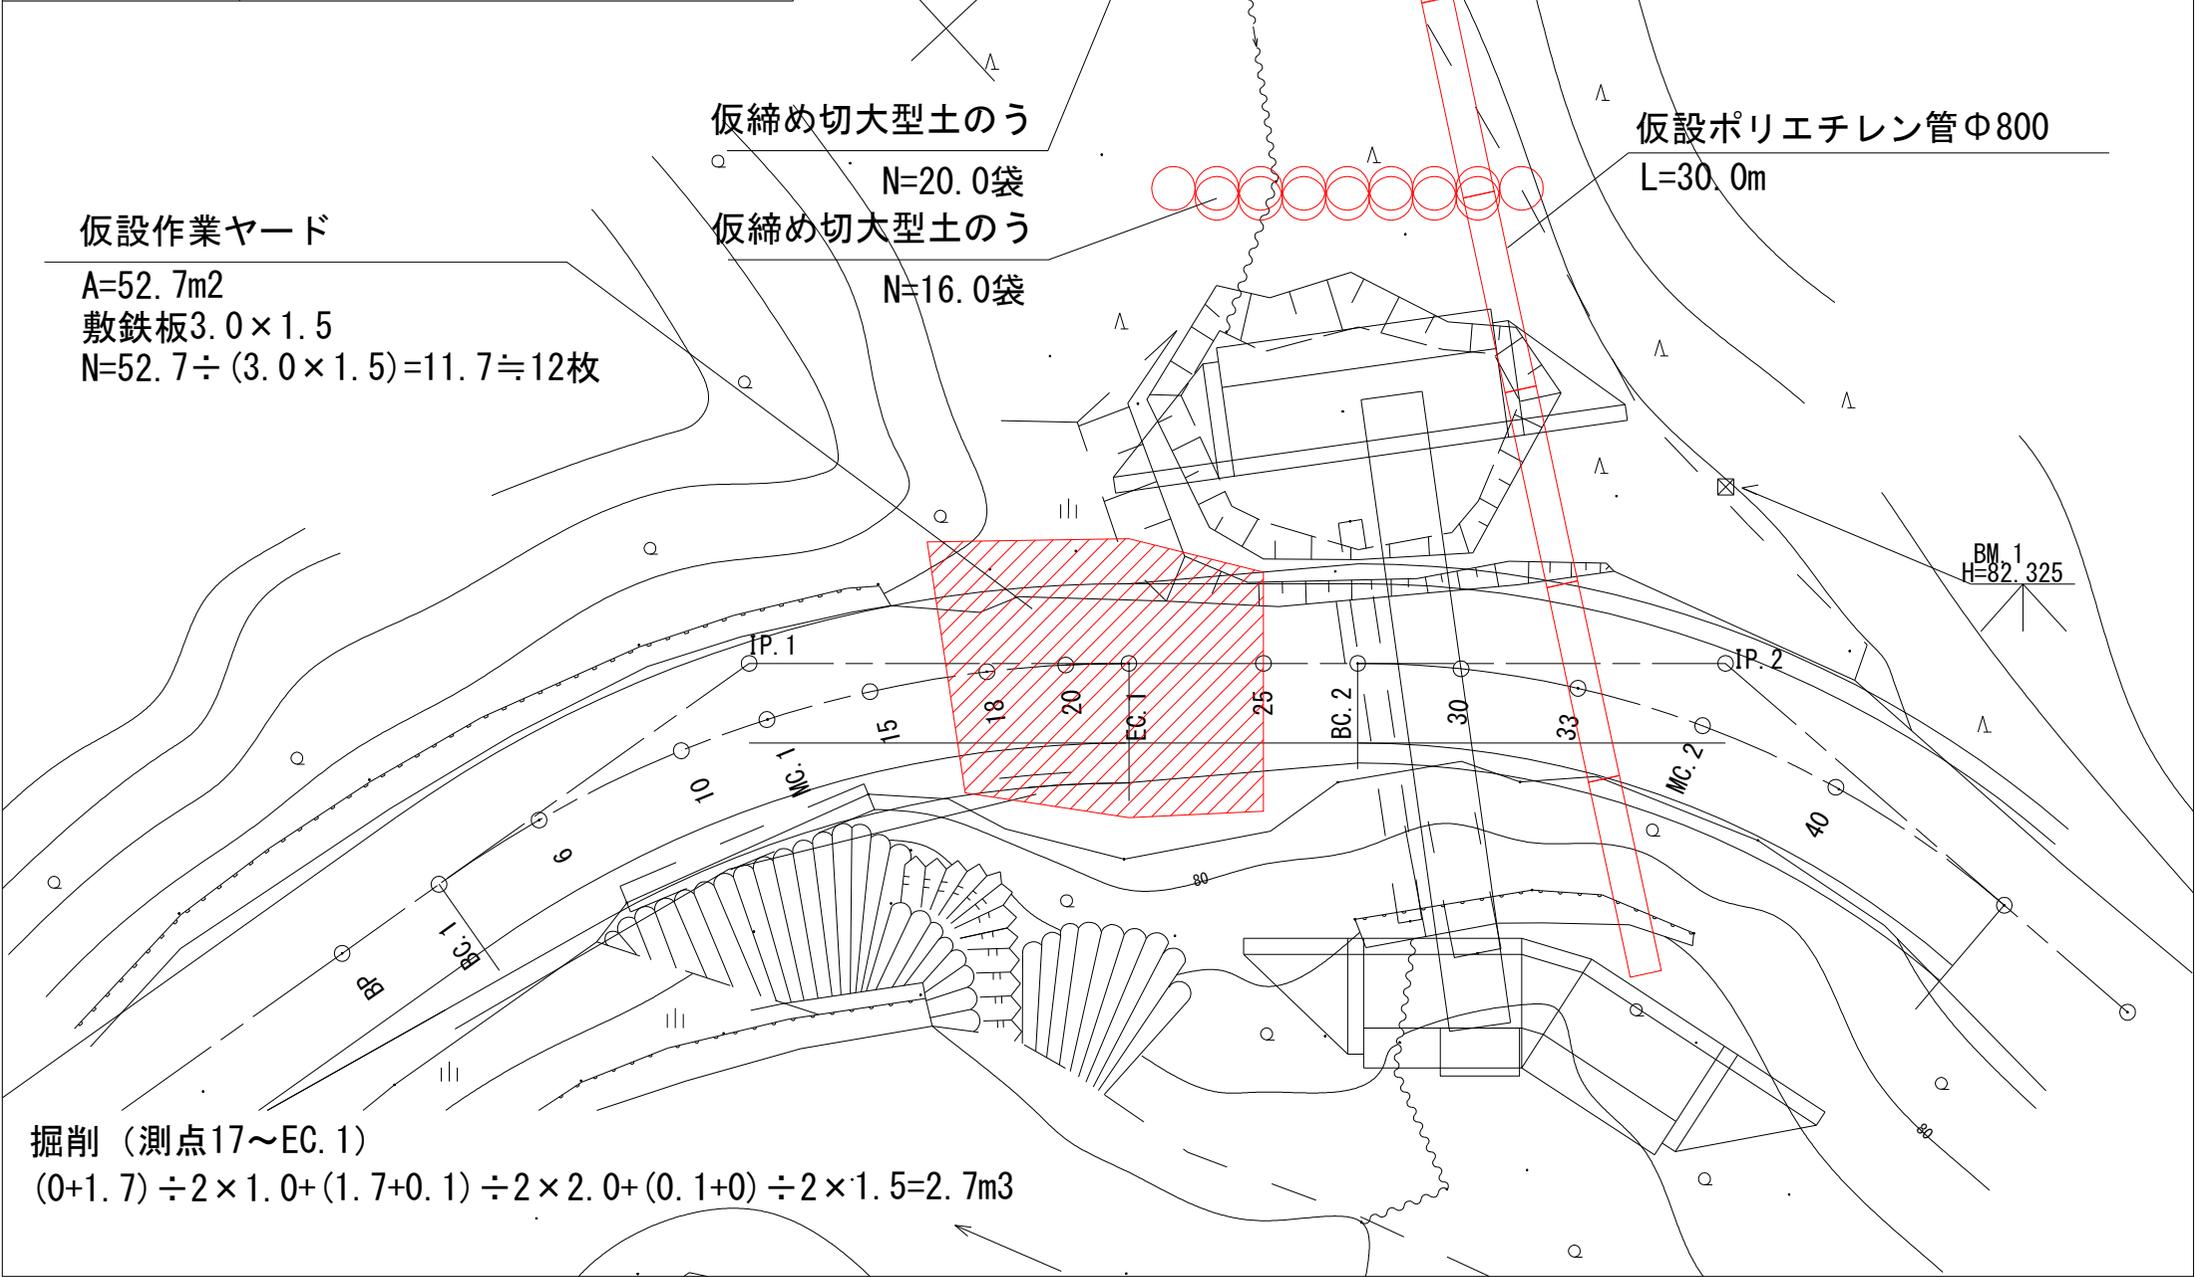
図名	仮設参考図
署名	東北森林管理局米代西部森林管理署
名称	浅見内林道災害復旧工事
縮尺	1:200

仮設作業ヤード

A=52.7m<sup>2</sup>  
敷鉄板3.0×1.5  
N=52.7÷(3.0×1.5)=11.7≒12枚

仮締め切大型土のう  
N=20.0袋  
仮締め切大型土のう  
N=16.0袋

仮設ポリエチレン管φ800  
L=30.0m

掘削 (測点17~EC.1)  
 $(0+1.7) \div 2 \times 1.0 + (1.7+0.1) \div 2 \times 2.0 + (0.1+0) \div 2 \times 1.5 = 2.7\text{m}^3$

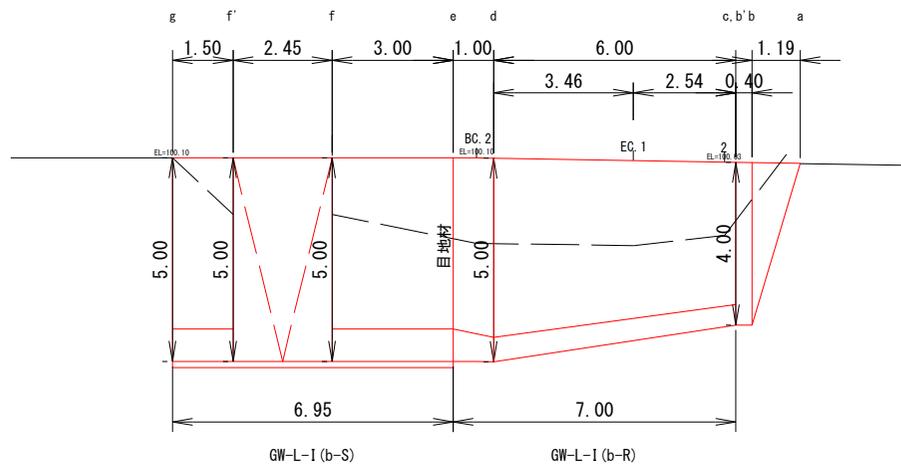
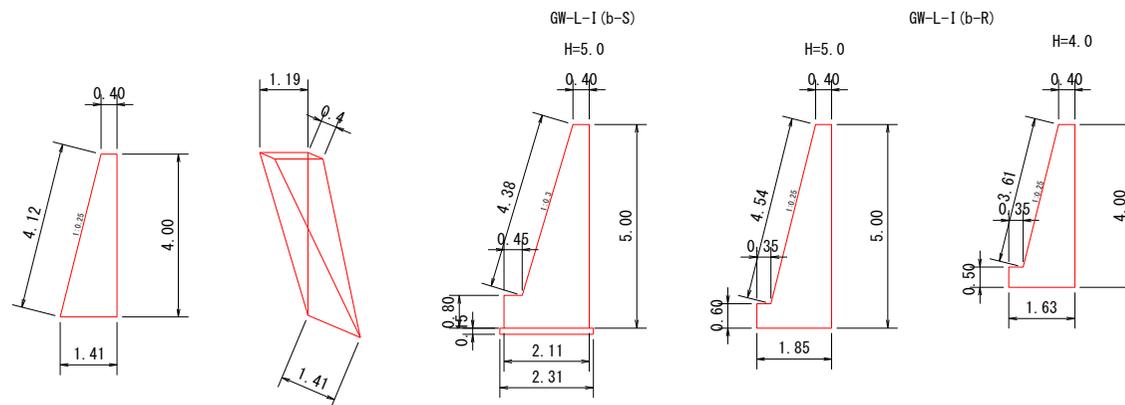
コンクリート擁壁標準図

$$\begin{aligned} \text{コンクリート} &= ((0.40 + 1.41) \times 4.00 / 2) \times 0.40 \\ &\quad + (1.19 \times 4.00) / 6 \times (2 \times 0.40 + 1.41) = 3.201 \text{m}^3 \\ \text{型枠} &= (4.12 + 4.00) \times 0.40 + ((4.12 + 4.00) \times 1.19) / 2 = 8.08 \text{m}^2 \end{aligned}$$

コンクリート擁壁材料表 GW-L-I (b-R)

高さ	コンクリート	型枠		端型枠	敷磔
		基礎	躯体		
5.00	5.290	1.20	8.94	5.29	
4.00	3.755	1.00	7.11	3.76

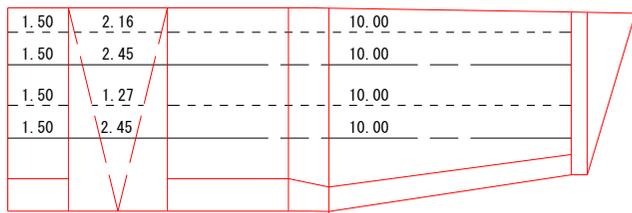
足場工(キャットウォーク)

前面 1.50+1.27+10.0+1.50+2.16+10.0=26.43m  
 背面 1.50+2.45+10.0+1.50+2.45+10.0=27.90m

計 54.3m

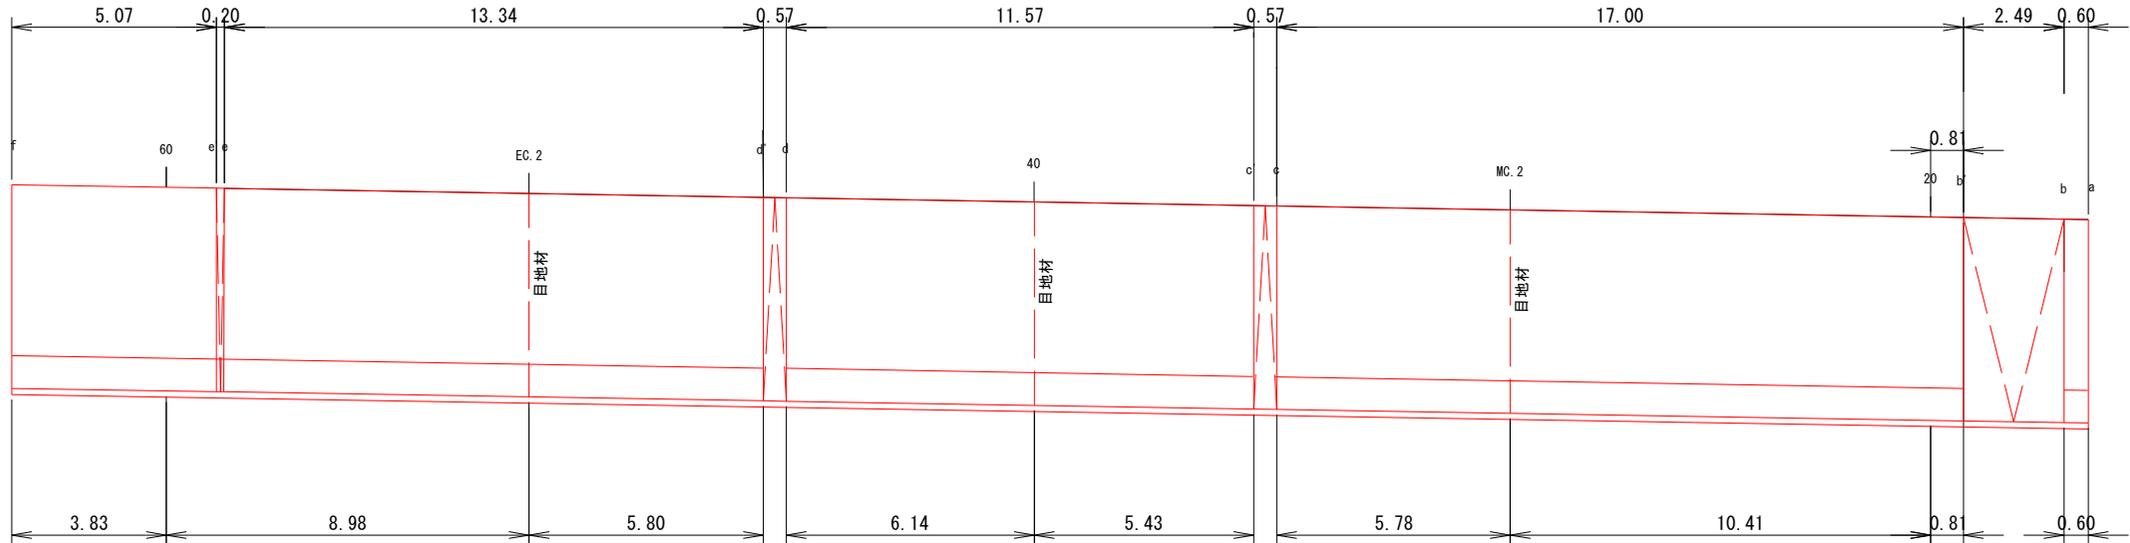
図名	構造図(3/8)
署名	東北森林管理局米代西部森林管理署
名称	浅見内林道災害復旧工事(2号)
縮尺	1:200

# 2号コンクリート擁壁

## 正面図

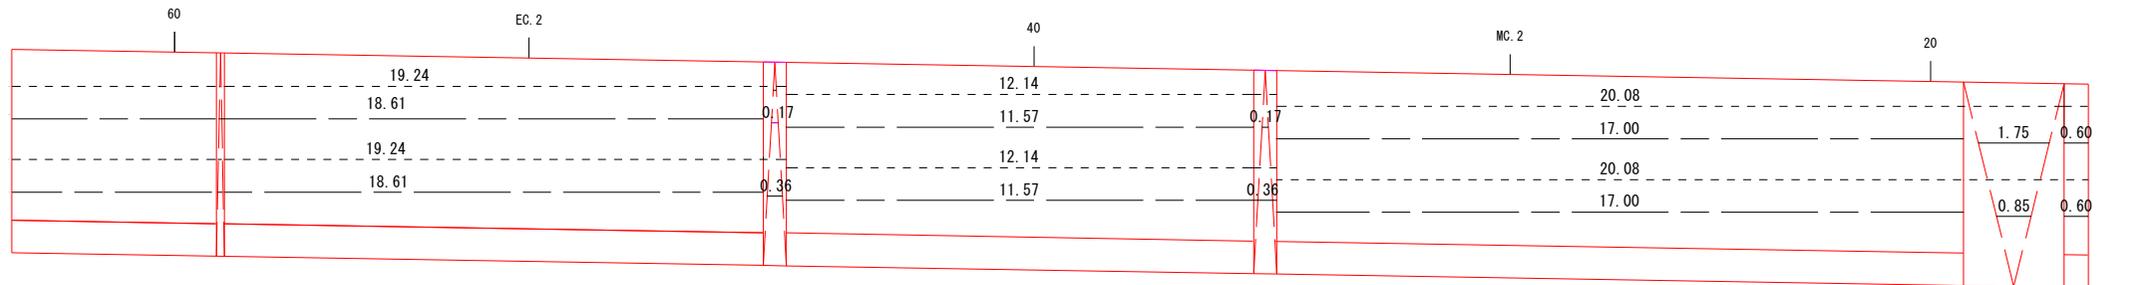
## 足場工(キャットウォーク)

前面  $19.24+12.14+20.08+19.24+12.14+20.08=102.92\text{m}$

背面  $18.61+0.17+11.57+0.17+17.00+1.75+0.60+18.61+0.36+11.57+0.36+17.00+0.85+0.60=99.22\text{m}$

計 202.1m

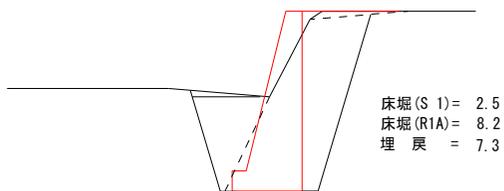
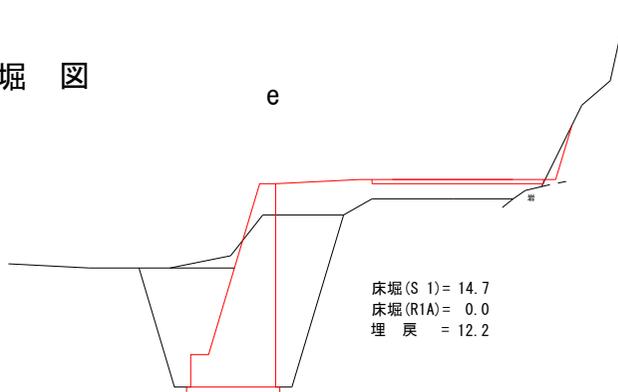
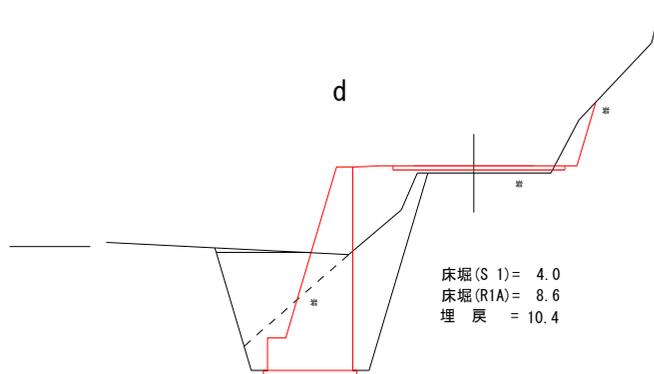
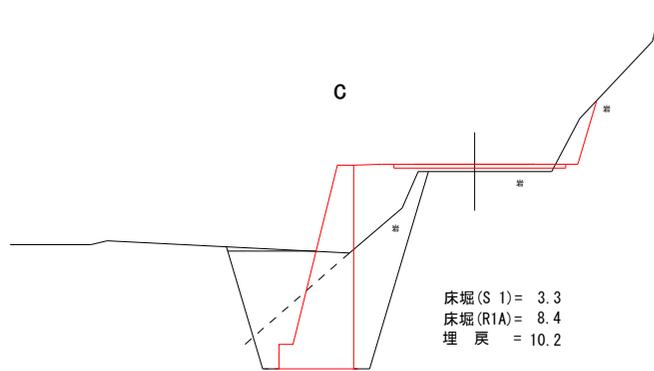
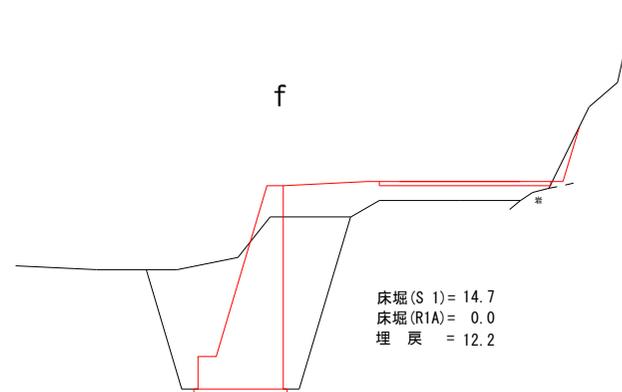
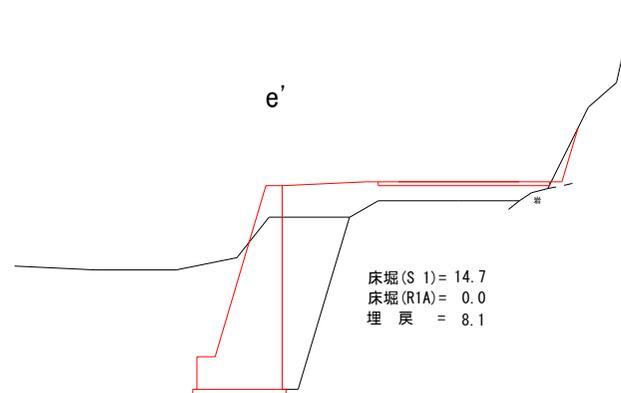
図名	構造図(4/8)
署名	東北森林管理局米代西部森林管理署
名称	浅見内林道災害復旧工事(2号)
縮尺	1:200

# 1号コンクリート擁壁

## 床堀図

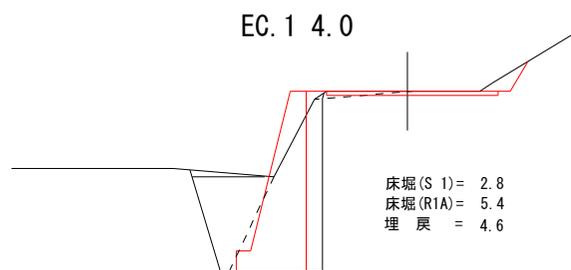
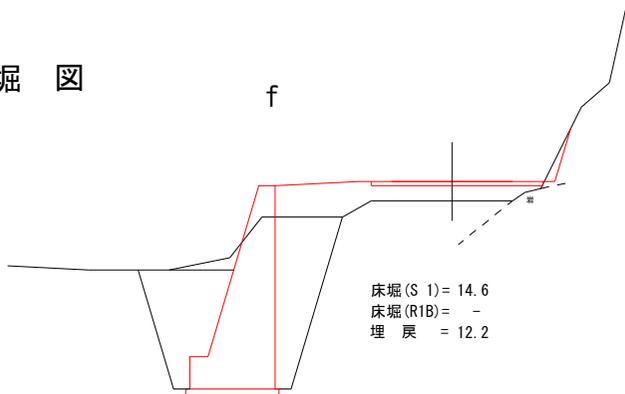
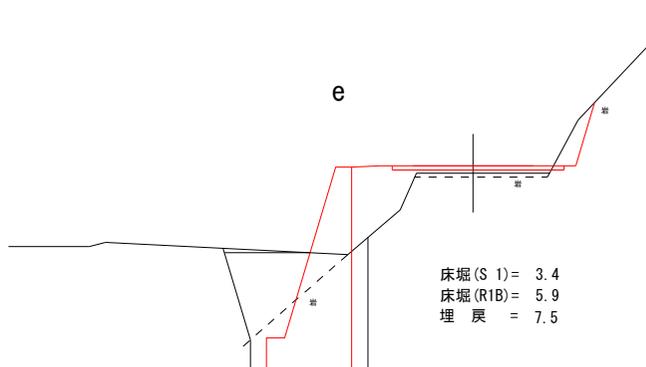
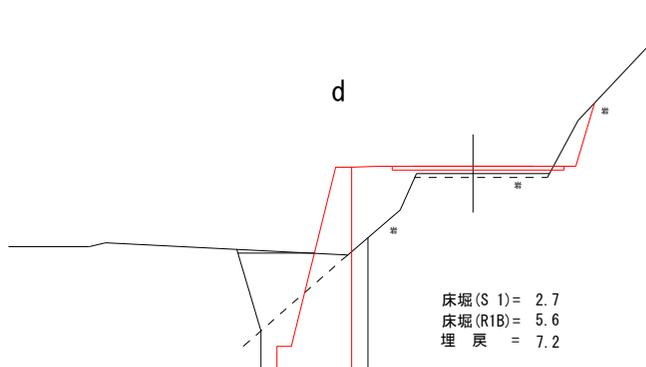
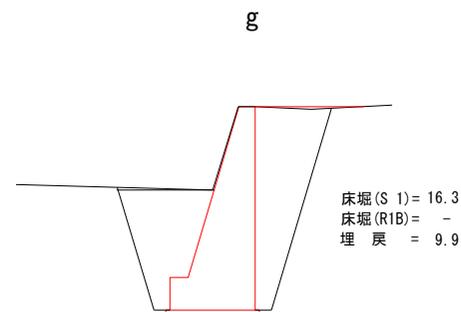
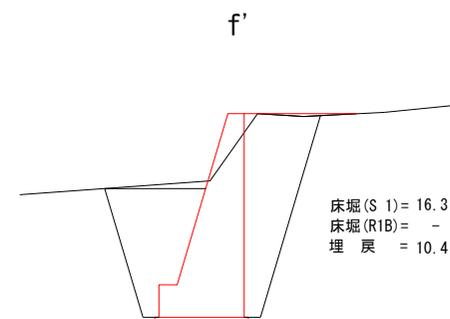
図名	構造図 (4/8)
署名	東北森林管理局米代西部森林管理署
名称	浅見内林道災害復旧工事 (2号)
縮尺	1:200

# 1号コンクリート擁壁

## 床掘図
