# 浅見内林道災害復旧工事

- ・秋田県南秋田郡五城目町内川浅見内 (民有地)
- ・秋田県南秋田郡五城目町馬場目外 2 字馬場目沢外 2 国有林2001林班イ小班

図名	平面図
署名	東北森林管理局米代西部森林管理署
名称	浅見内林道災害復旧工事(1号)
縮尺	1:200

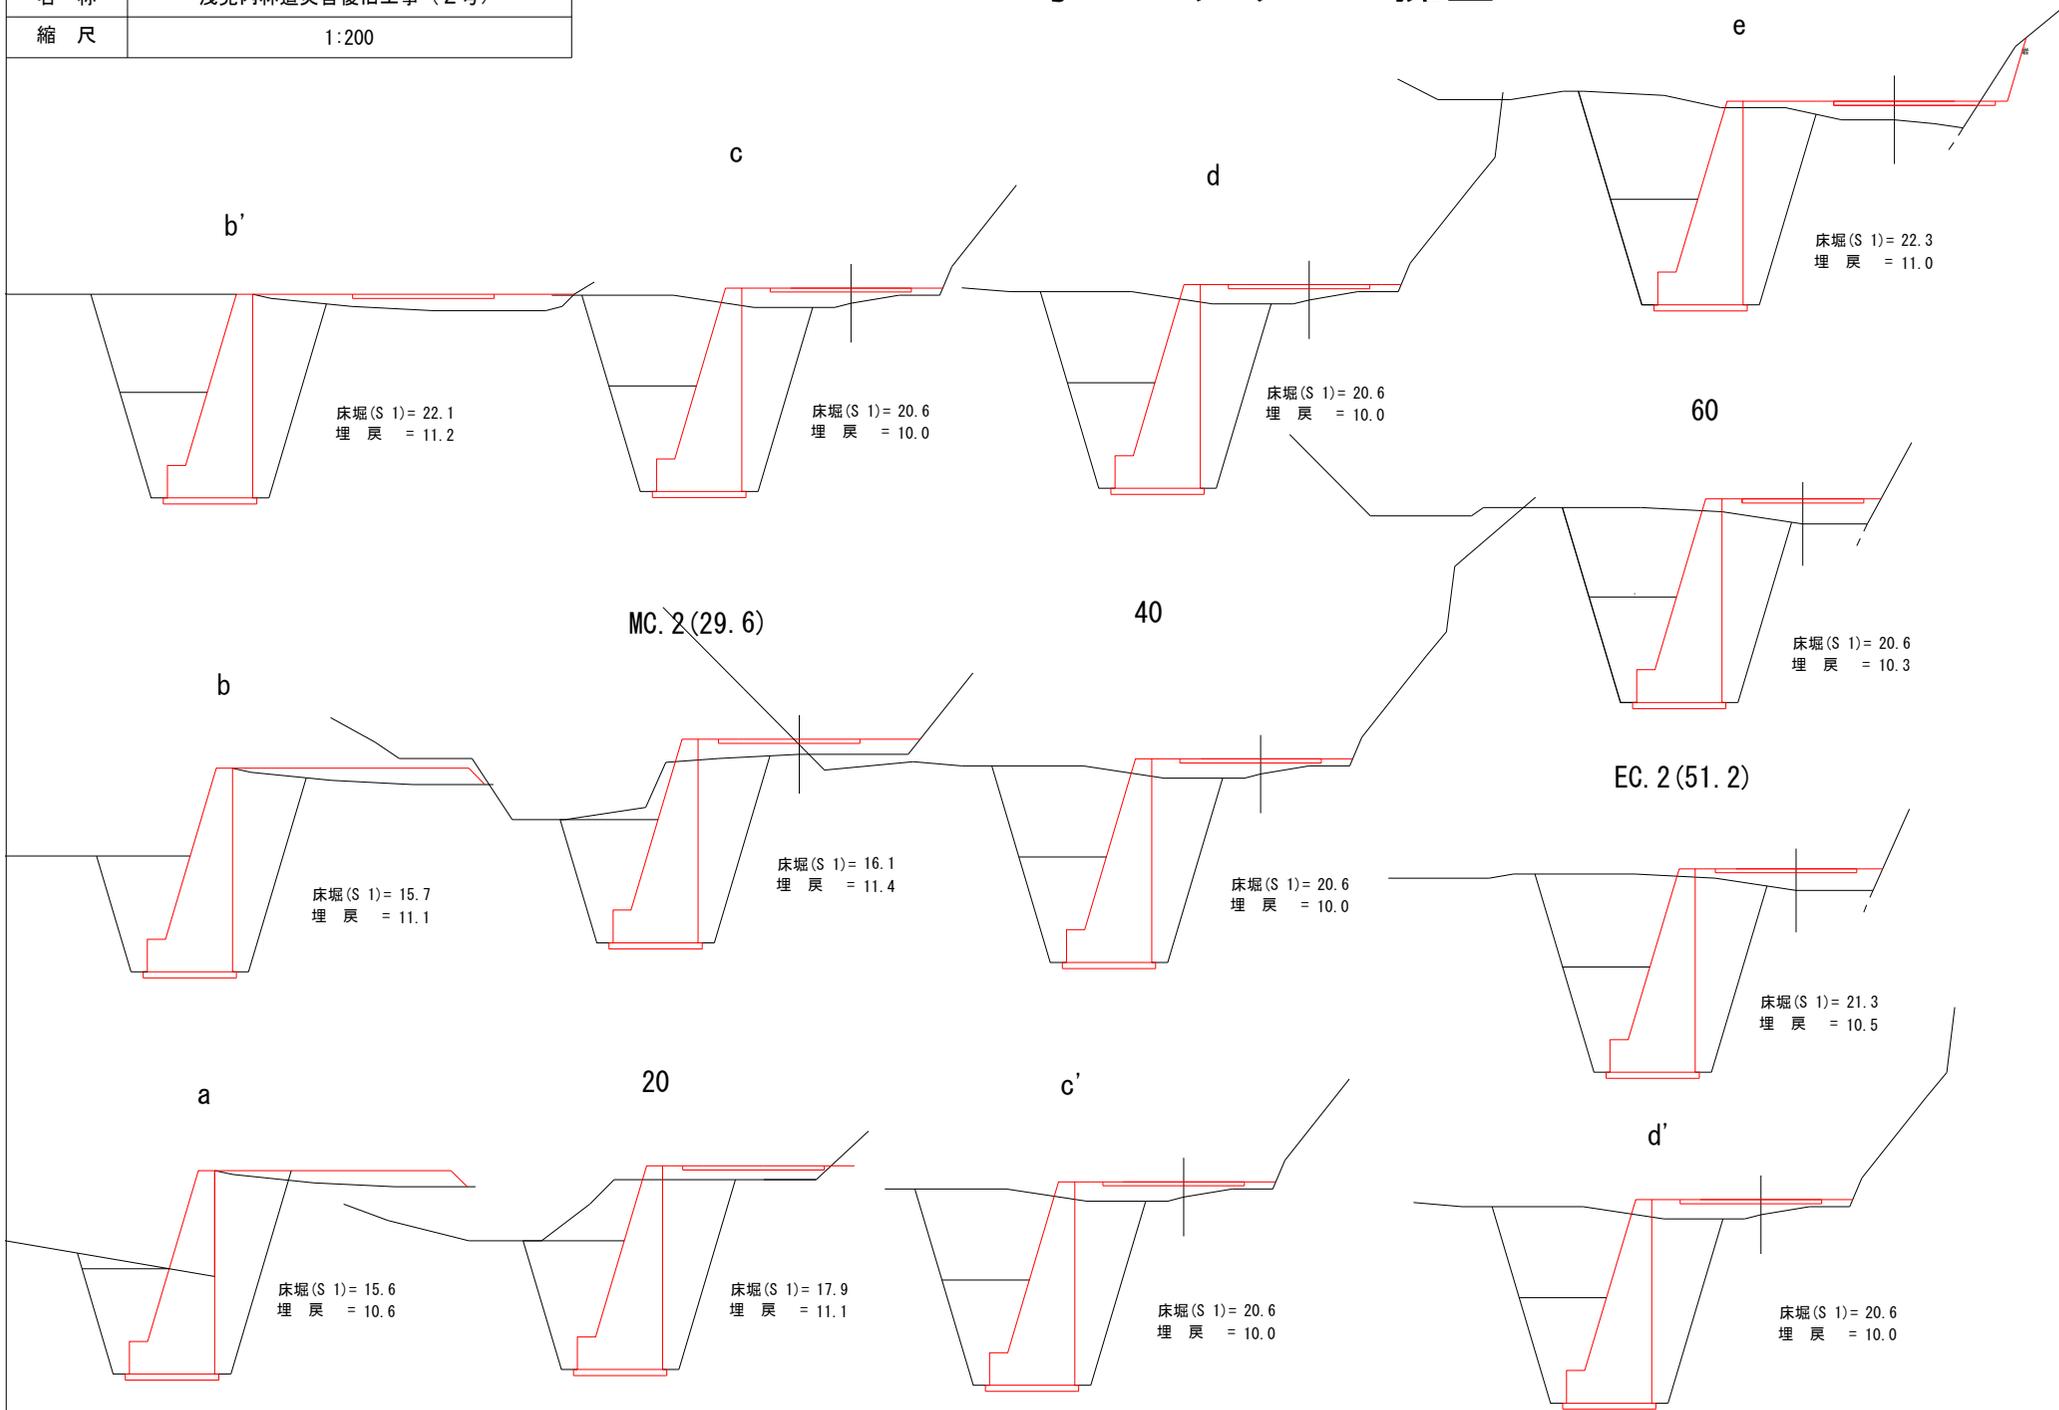
図名	構造図 (5/8)
署名	東北森林管理局米代西部森林管理署
名称	浅見内林道災害復旧工事 (2号)
縮尺	1:200

床堀図

2号コンクリート擁壁

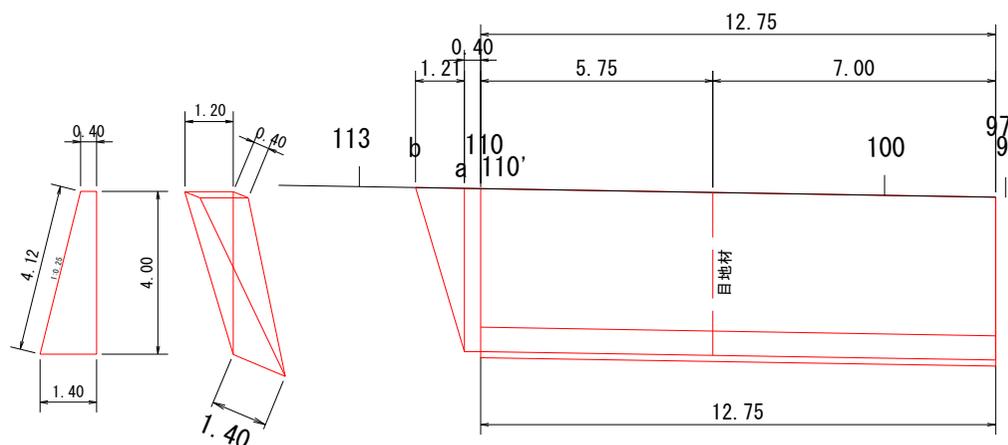
図名	構造図(6/8)
署名	東北森林管理局米代西部森林管理署
名称	浅見内林道災害復旧工事
縮尺	1:200

# 3号コンクリート擁壁

正面図

$$\begin{aligned} \text{コンクリート} &= ((0.40+1.40) \times 4.00/2) \times 0.40 \\ &\quad + (1.20 \times 4.00)/6 \times (2 \times 0.40+1.40) = 3.200\text{m}^3 \\ \text{型枠} &= (4.12+4.00) \times 0.40 + ((4.12+4.00) \times 1.20)/2 = 8.12\text{m}^2 \end{aligned}$$

コンクリート擁壁材料表 GW-L-I (b-S)

高さ	コンクリート	型枠		端型枠	敷磔
		基礎	躯体		
4.00	3.825	1.20	6.90	3.83	0.29

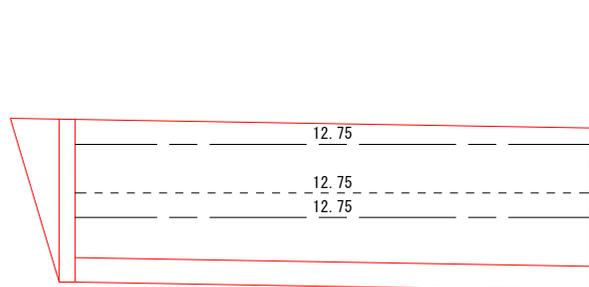
足場工(キャットウォーク)

前面 =12.75m  
背面 12.75+12.75=25.50m

計 38.3m

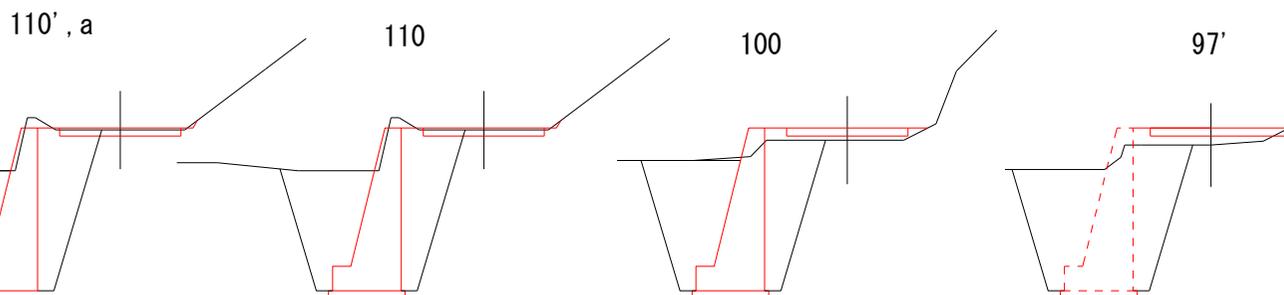
床堀図

床堀(S1)= 11.1  
埋戻 = 7.7

床堀(S1)= 12.3  
埋戻 = 8.3

床堀(S1)= 12.2  
埋戻 = 9.5

床堀(S1)= 11.5  
埋戻 = 9.0

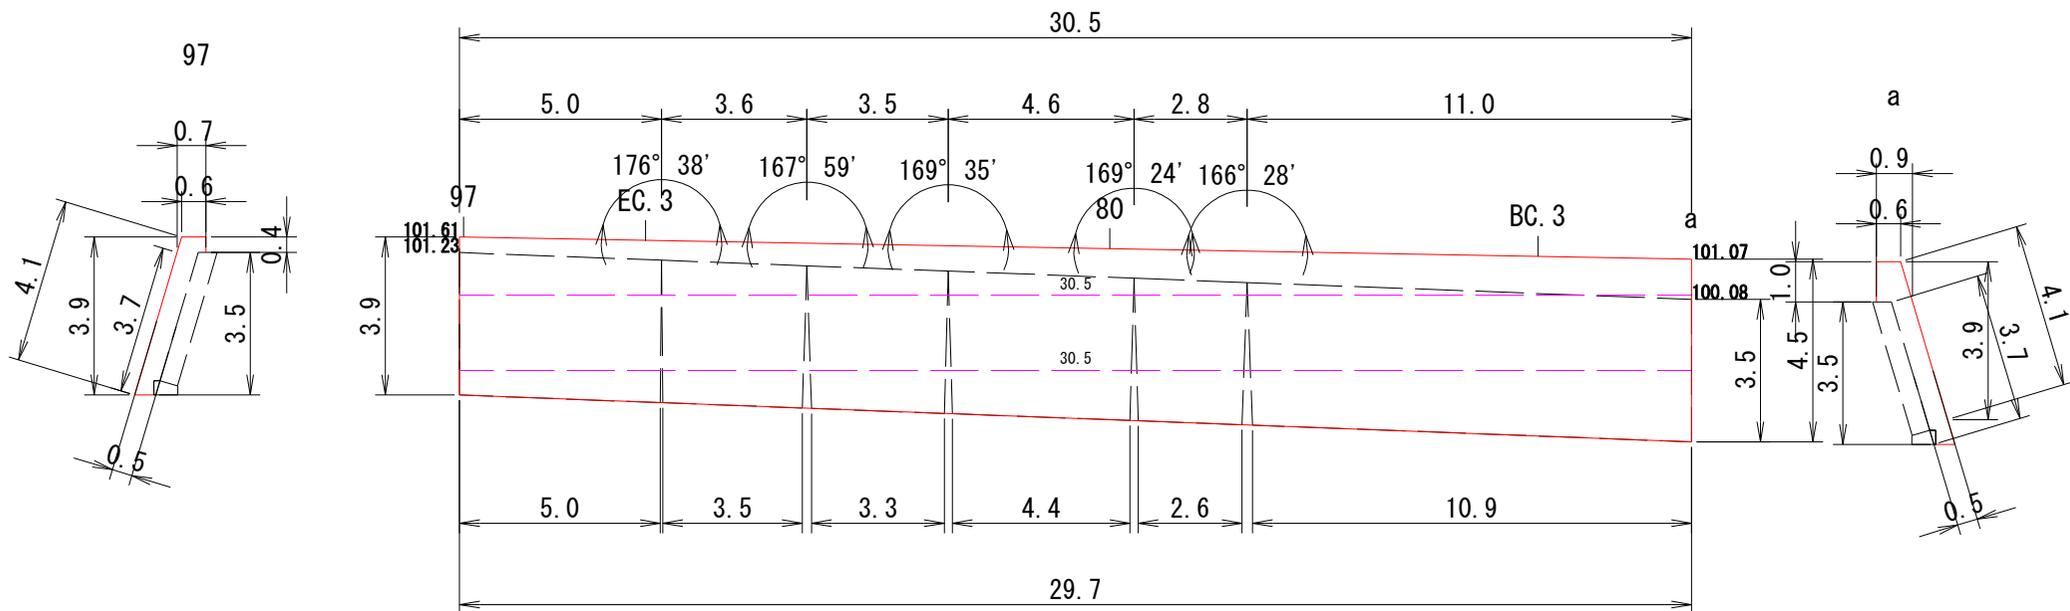
図名	構 造 図 (7/8)
署名	東北森林管理局米代西部森林管理署
名称	浅見内林道災害復旧工事 (2号)
縮尺	1:200

# 既設擁壁増厚嵩上げ

正面図

コンクリート =  $(0.6 + 0.7) / 2 \times 0.4 + 0.5 \times 3.7 = 2.110$   
 既存基礎控除 0.03       $2.110 - 0.03 = 2.080$   
 型枠 =  $4.1 + 0.4 = 4.5$

コンクリート =  $(2.110 + 2.550) / 2 \times (30.5 + 29.7) / 2 = 70.133\text{m}^3$   
 型枠 =  $(4.5 + 5.1) / 2 \times (30.5 + 29.7) / 2 = 144.48\text{m}^2$

コンクリート =  $(0.6 + 0.8) / 2 \times 1.0 + 0.5 \times 3.7 = 2.550$   
 既存基礎控除 0.03       $2.550 - 0.03 = 2.520$   
 型枠 =  $4.1 + 1.0 = 5.1$

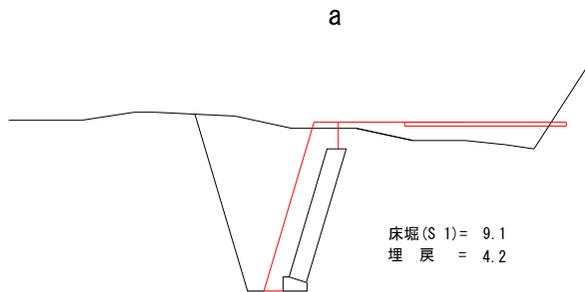
## 床掘図

床掘 (S 1) =  $(9.1 + 5.2) / 2 \times 29.7 = 212.4$   
 埋戻 =  $(4.2 + 3.3) / 2 \times 29.7 = 111.4$

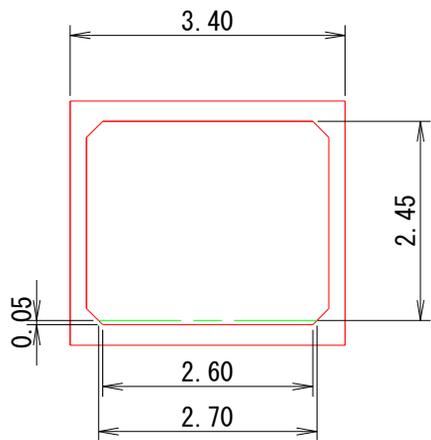
下流側

面積 =  $(2.60 + 2.70) / 2 \times 0.05 = 0.13\text{m}^2$

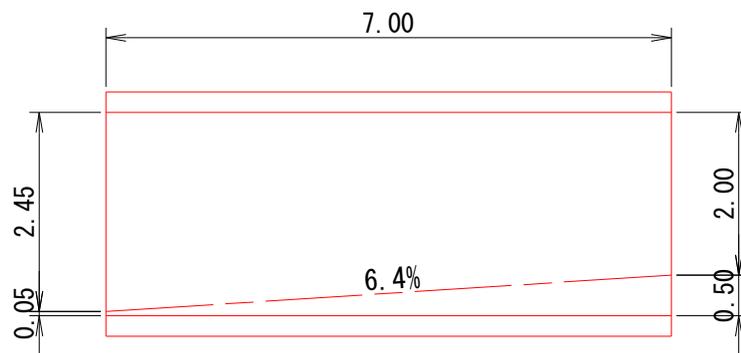
側面

インバート

コンクリート =  $(0.13 + 1.46) / 2 \times 7.00 = 5.565\text{m}^3$

型枠 =  $0.13 + 1.46 = 1.59\text{m}^2$

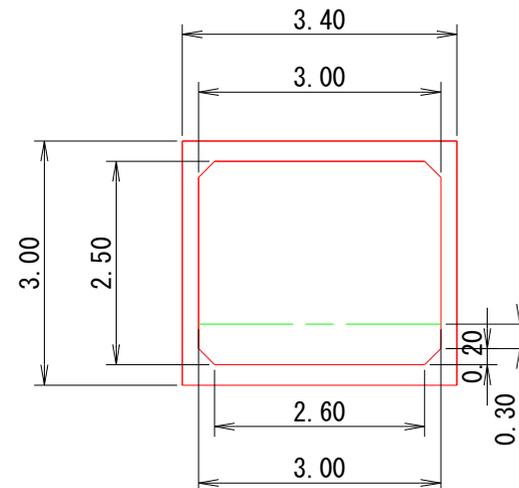
上流側

面積 =  $(2.60 + 3.0) / 2 \times 0.20 + (3.00 \times 0.30) = 1.46\text{m}^2$

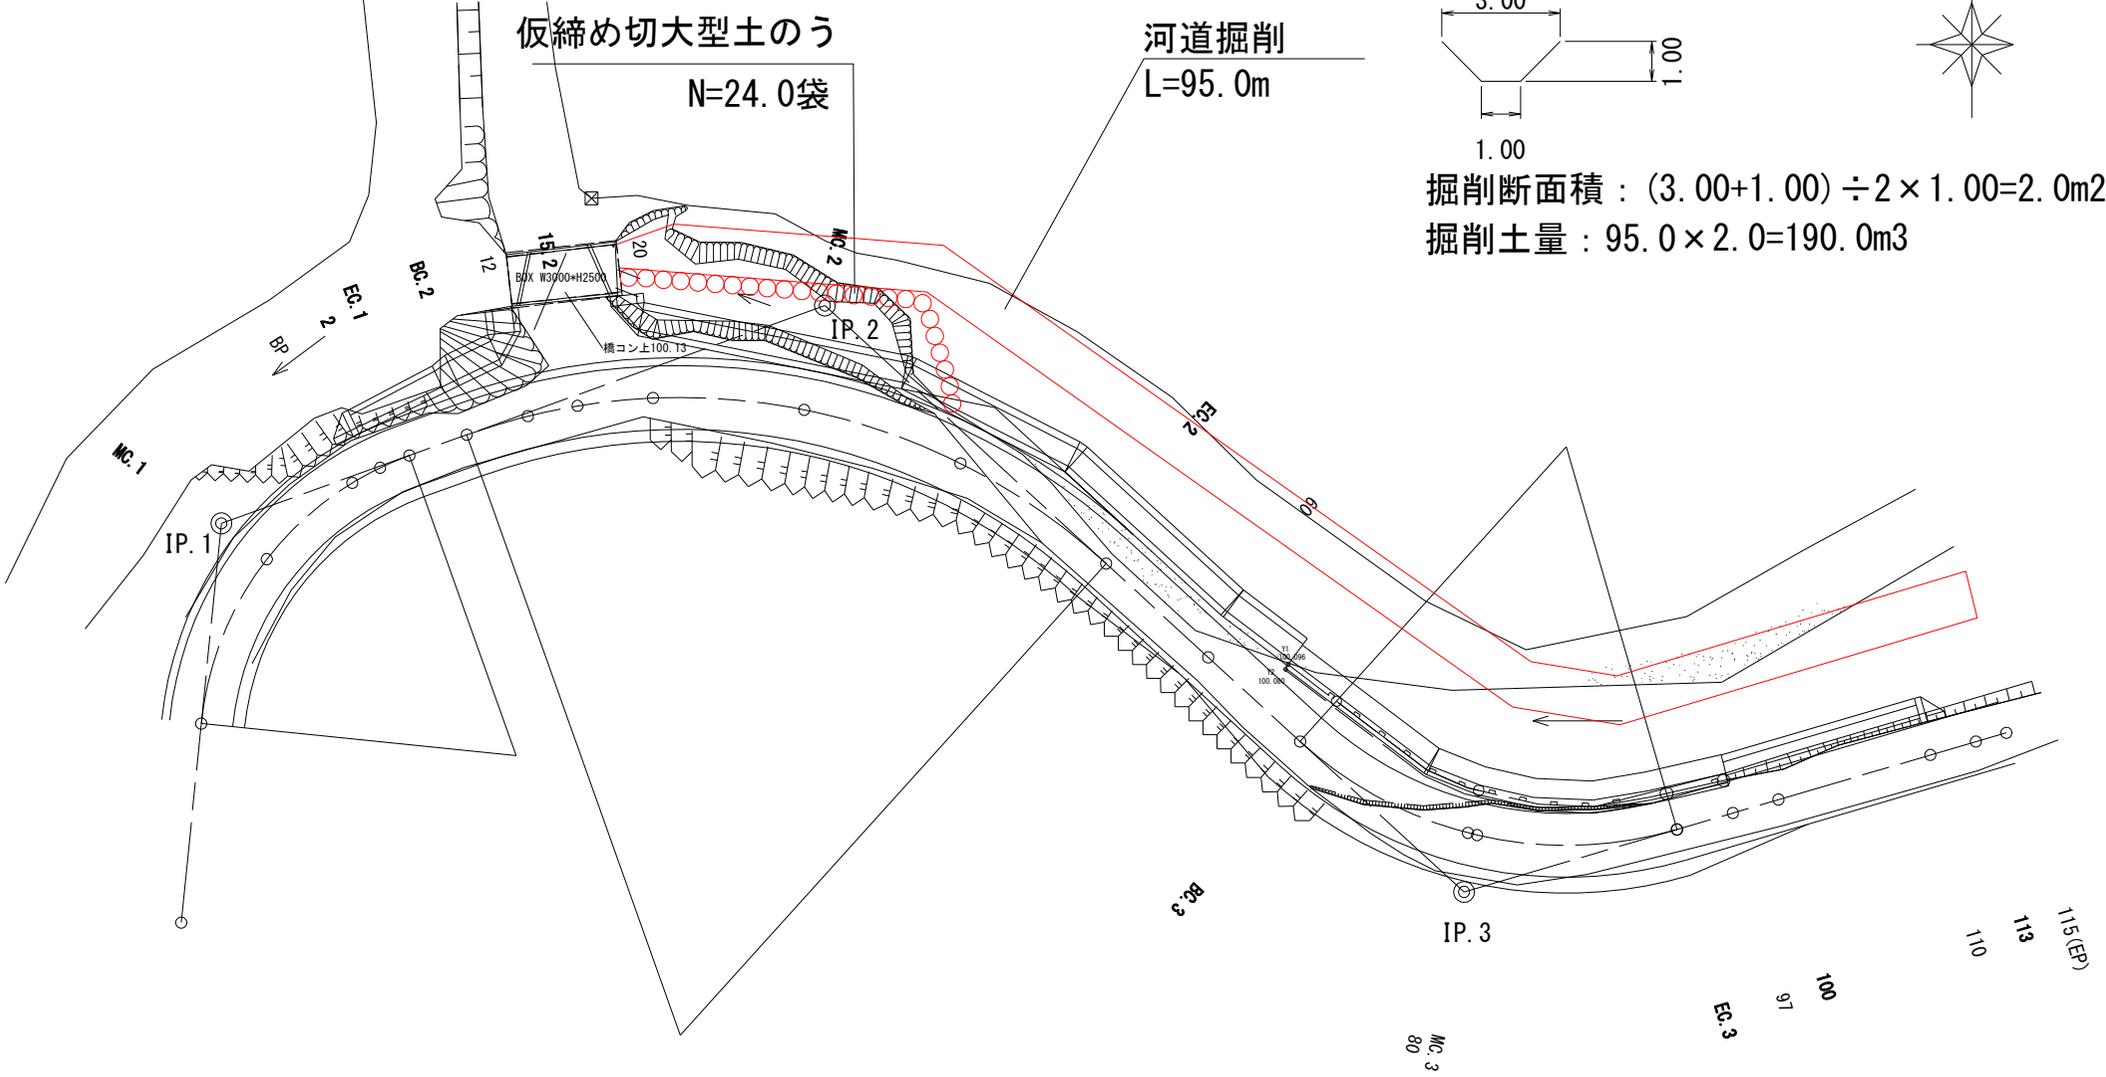
図名	仮設参考図
署名	東北森林管理局米代西部森林管理署
名称	浅見内林道災害復旧工事（2号）
縮尺	1:500

掘削断面

掘削断面積： $(3.00+1.00) \div 2 \times 1.00=2.0m^2$

掘削土量： $95.0 \times 2.0=190.0m^3$

※図示している仮締め切に使用する大型土のうのは、2号コンクリート擁壁工の端部から屈曲部まで（1度に打設する最大延長）の工事で使用する数量です。  
他区間の工事の際は、上記の大型土のうを撤去・再設置し、仮締め切を行う。
