豪雨災害により発生した^{ながれぎ}流木の有効活用について

東北森林管理局 岩手北部森林管理署 長山 晋也
(元 青森森林管理署)

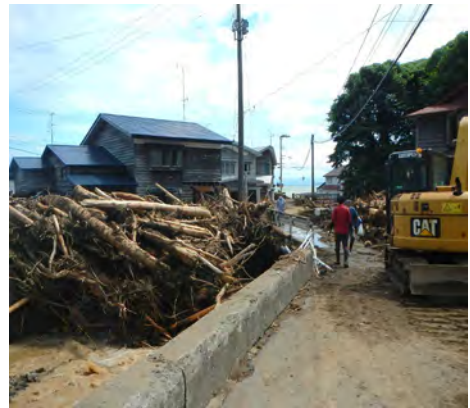
青森県津軽半島の最北端に位置する外ヶ浜町藤嶋地区では、令和4年8月2日から線状降水帯が確認され24時間に186mmの降雨により、複数の溪流で溪岸崩壊や土砂の流出、流木が発生しました。特に藤嶋沢においては土砂や流木が集落や国道に流出し大きな被害を与えました。(写真-1)

写真-1 藤嶋集落の流木状況

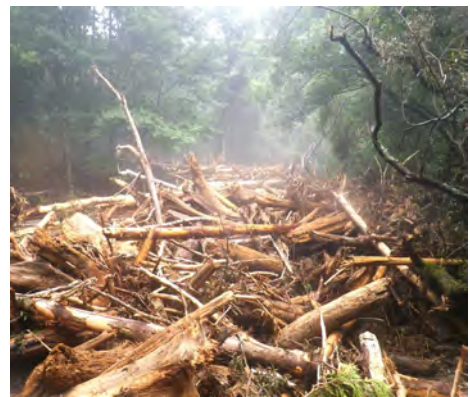
豪雨災害後、藤嶋沢には多量の流木が堆積しており、下流への再流出を抑止するため流木を撤去しました。(写真-2)撤去した流木には土砂が付着しており製材品としては使用することは困難なため、木くずとして産業廃棄物処理することとしました。しかし、流木の処理量が多いことに加え1tあたり18,000円と多額の処理費用が必要なことから、新たな処理方法を検討しました。木質バイオマス燃料として受け入れ可能か青森県平川市の津軽バイオチップ株式会社に打診し、撤去した流木を受け入れてもらうための条件を調整しました。(表-1)

写真-2 藤嶋沢に堆積した流木

流木のうち幹や枝は受け入れが可能となったことから津軽バイオチップまで運搬することとしましたが、根株は石が混入しているおそれがあり木質チップを製造する破砕機の故障が想定されることから、産業廃棄物として処理しました。

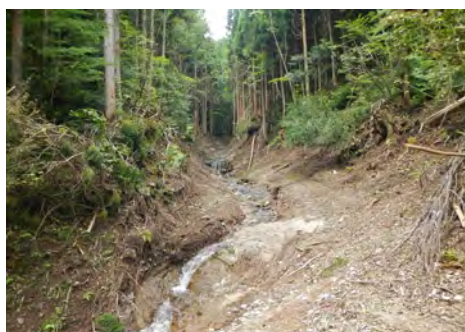
根株の割合が多くを占めたことについて考察したところ、藤島沢における流木の形態は、溪岸浸食による根株付きの立木の流出（写真－3）や滑落（写真－4）が多くみられ、さらに土埋していた根株も多かったことが現地調査から分かりました。

写真－3 溪岸浸食

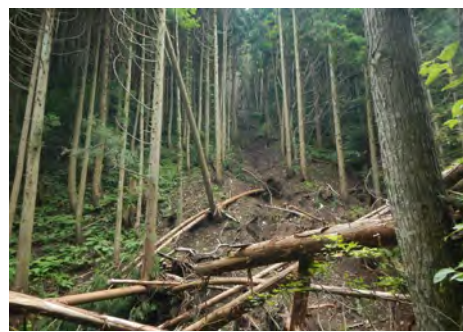
写真－4 立木の滑落

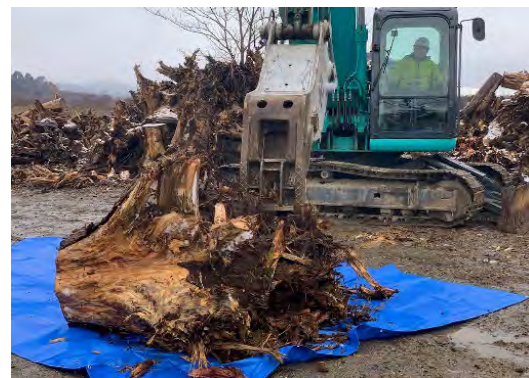
流木に占める根株の重量が多く処理費用を縮減するには、根株から石を除去する必要があります。除去の方法について検討したところ、コンクリート破砕機により根をはさむことで根株に噛んでいる石や土などの付着物の除去が可能となりました。(写真-5) 根株の付着物が占める重量を計測するため石や土を噛んでいる根株2本を計測したところ、根株のうち37.2%は石や土などの付着物だと分かりました。(表-5)

写真-5 根株の小割状況

根株から石や土などの付着物の除去が可能となったことを踏まえ、津軽バイオチップ株式会社と今後の根株の取扱いについて再度打ち合わせを行い、現場で石を除去することで受け入れしてもらえることとなりました。

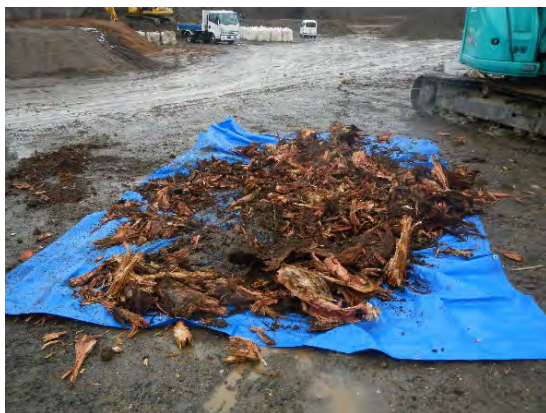
根株から石の除去を行うため小割した際、土や石のほか木片が多く発生しました。（写真－7）

写真－7 根株1つあたりの木片等

今回小割した際に発生した木片等を産業廃棄物として処理した結果369.4tのうち7.8tになりました。さらなる処理費の縮減を目指し小割したものをスケルトンバケット（写真－8）でふるいにかけて、土や石、木片を分別する作業ができないか今後検討し、産業廃棄物処理ゼロを目指していきます。

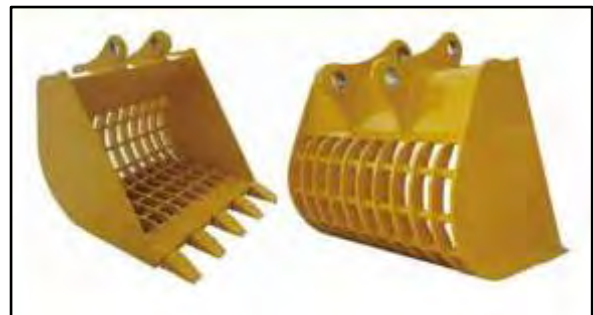
写真－8 スケルトンバケット
