令和3年度 埋設農薬の管理に関する調査委託事業

報告書

発注機関: 林 野 庁

実施機関: 国土防災技術株式会社

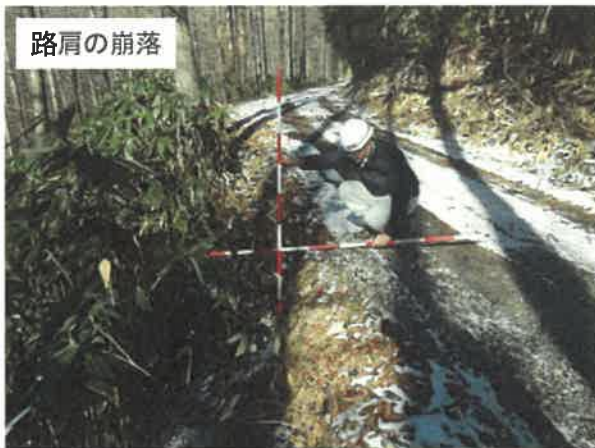
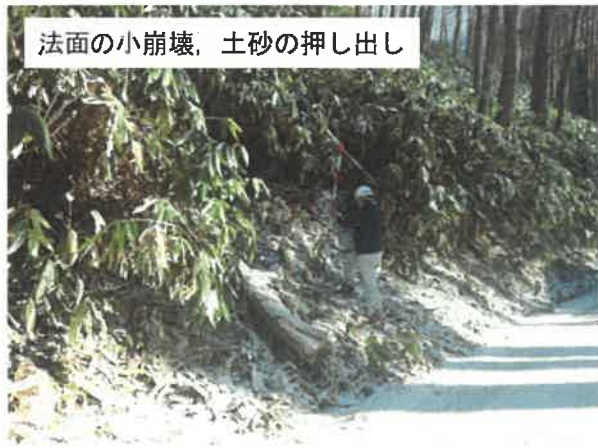
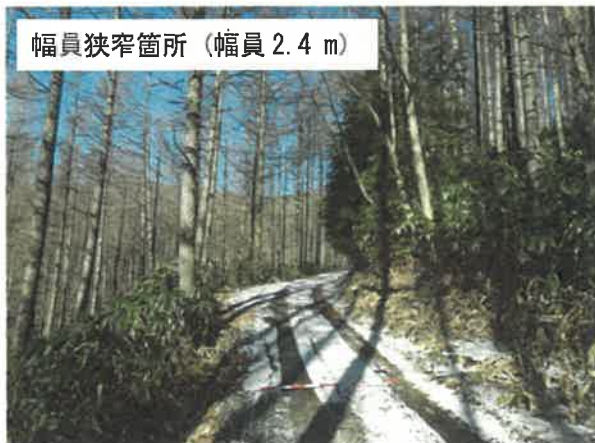
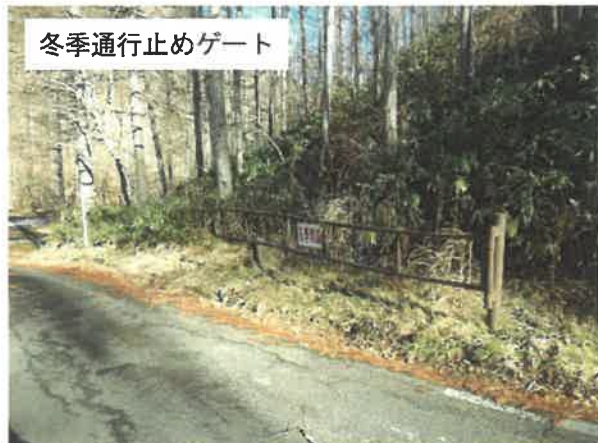
埋設箇所は緩やかな尾根地形上に位置している。周辺に民家はなく、最も近い集落までは直線距離で2km以上離れている。管轄する岐阜森林管理署からの聞き取り情報として、周辺森林内に飲用井戸はなく、最寄りの沢までの距離は約150mとのことであった。

アクセス路は市道であるが道幅は最狭部で2.4m程度、路面は随所で舗装の劣化や洗堀が認められ、路肩も一部崩落しており、4tロング車以上の通行は困難な状況である。また、積雪のため毎年冬季期間中（概ね12月上旬～4月末）は通行止めとなる。

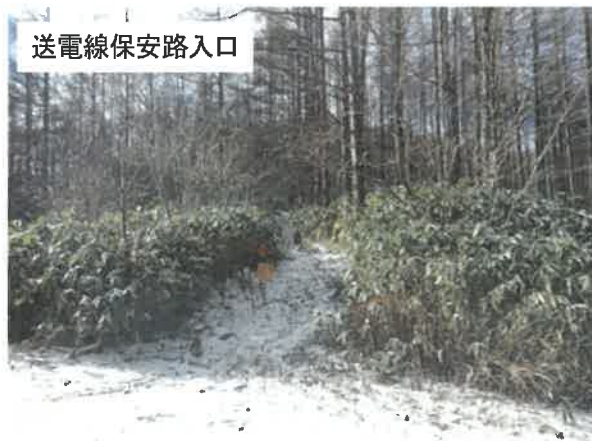
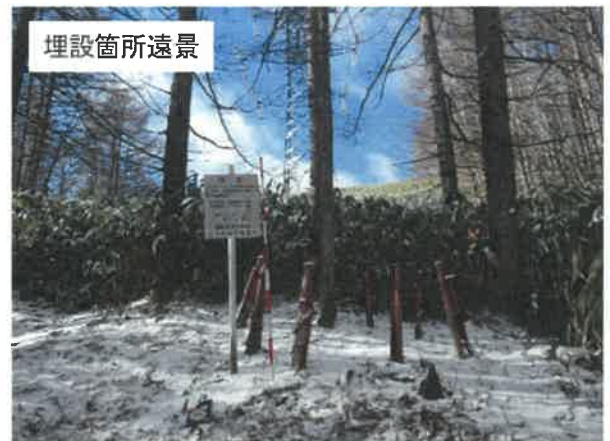
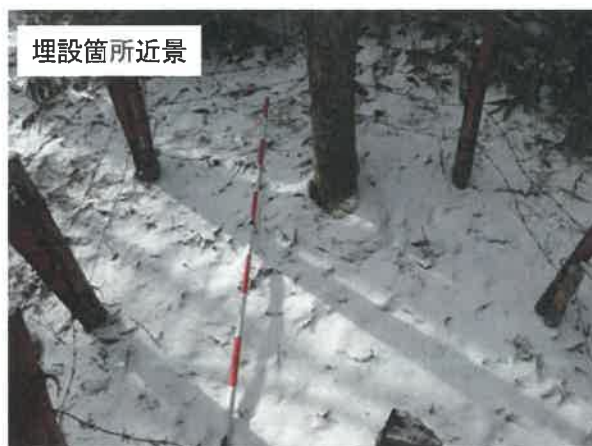
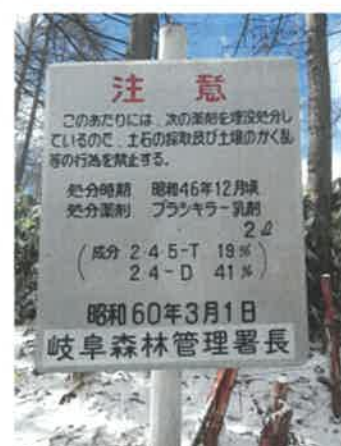
埋設箇所はアクセス路から 55 年生カラマツ林内へ送電線保安路（刈払いされているが未整地，幅員 2 m，最大傾斜 25°，平均傾斜 10°程度）を約 160 m 進入した箇所に位置する。埋設箇所とされる半径 1 m 程度の範囲が赤色で着色された木杭および有刺鉄線により周辺と区切られており，設置されている看板には 245T 系除草剤の埋設が示されている。なお付近に鉄塔はあるが送電線は高所を通過しており，試料採取や掘削除去等の作業の支障になることはない。

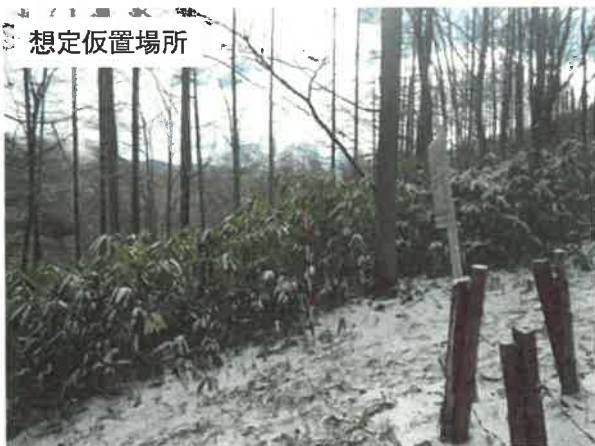
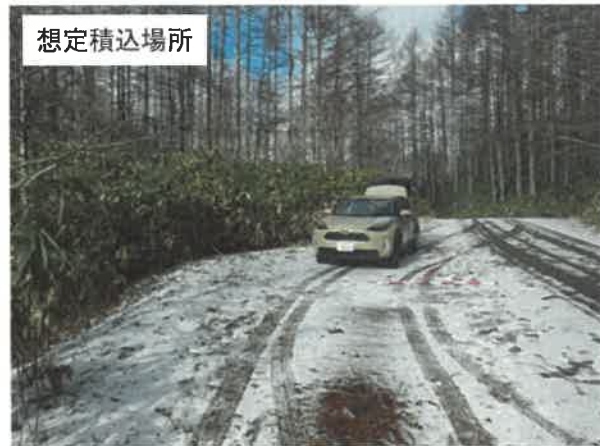
試料採取および掘削除去時に支障となる立木は、埋設箇所周辺でカラマツ（φ20~30 cm、樹高 17 m 程度）4 本、想定仮置き場所でカラマツ（φ20~30 cm、樹高 17 m 程度）2 本とミズナラ（φ25 cm、樹高 10 m 程度）1 本程度と想定される。

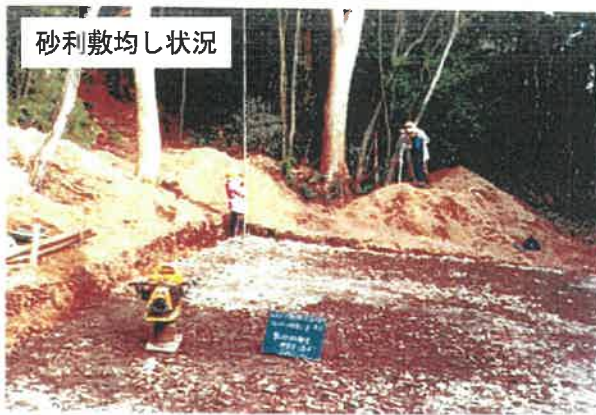
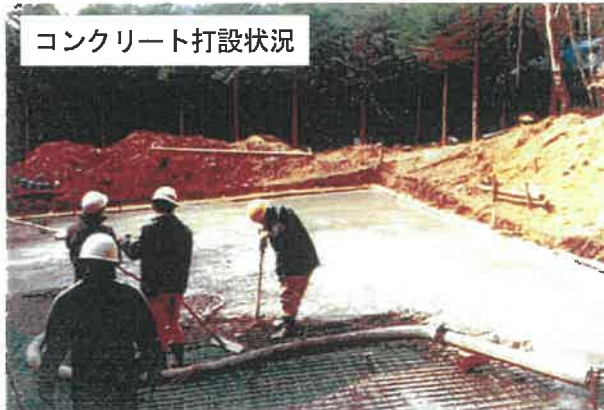
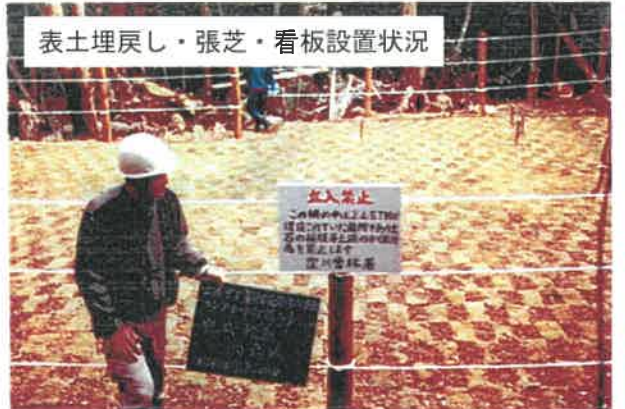
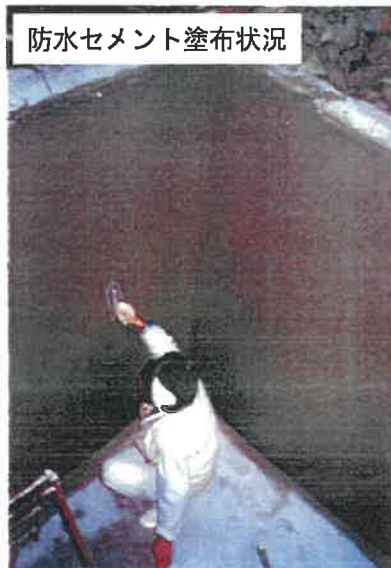
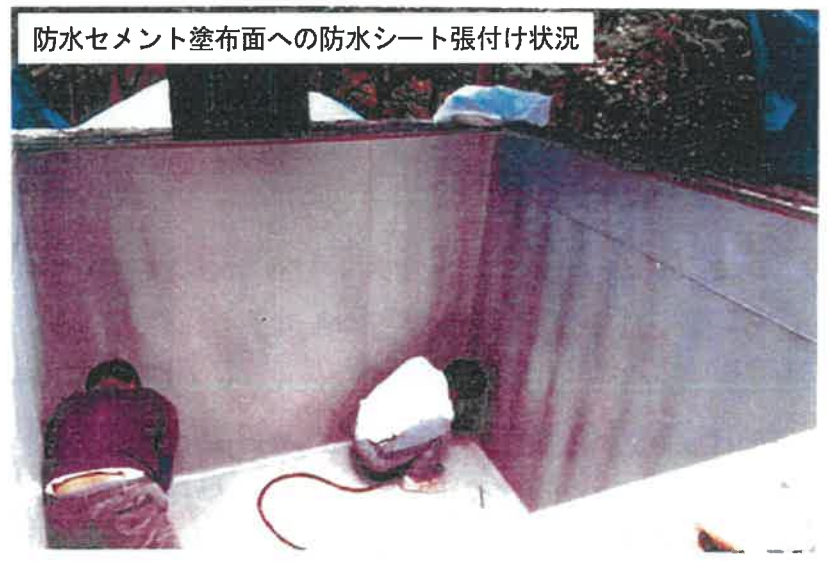
昭和59年度に実施された作業時の写真を以下に示す。

当時の写真から、埋設跡地には下層から砂利、二重防水シート、厚さ 10 cm 程度の鉄筋コンクリートが敷設され、さらに土壌で被覆した上で張芝されている。また同様に作業時の写真から、地上部に設置されたコンクリート槽は厚さ 15 cm 程度の中空状で、内壁面に防水セメントが塗布され、さらにその上層に防水シートが敷設されている状況が確認できる。現在地上に設置されているコンクリート槽の内部から収納物が外部へ漏出する可能性は極めて小さいと推測される。

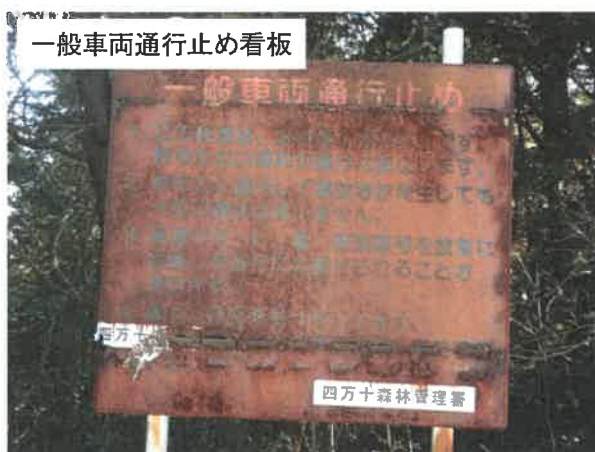
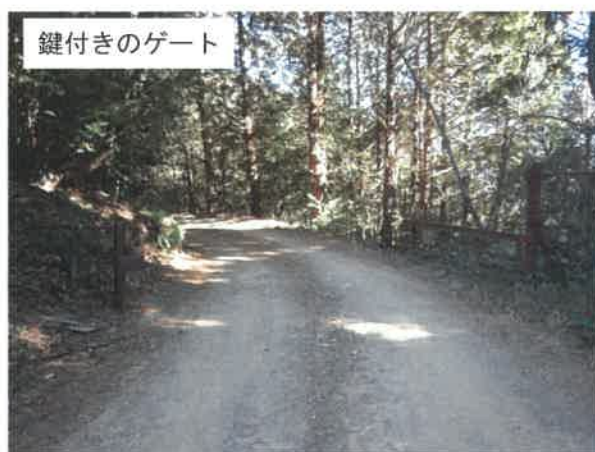
アクセス路は四万十森林管理署が管理する国有林の専用林道で，一般車両通行止めの看板と鍵付きゲートにより関係車両以外の侵入はできない状況となっている。幅員は 3 m 程度，10 t 車規格の設計であるが，待避所は少なく行き違いには苦慮するため，森林施業等の林内作業実施の有無を事前に四万十森林管理署に確認しておくことが望ましい。なお冬季閉鎖などは実施されていない。

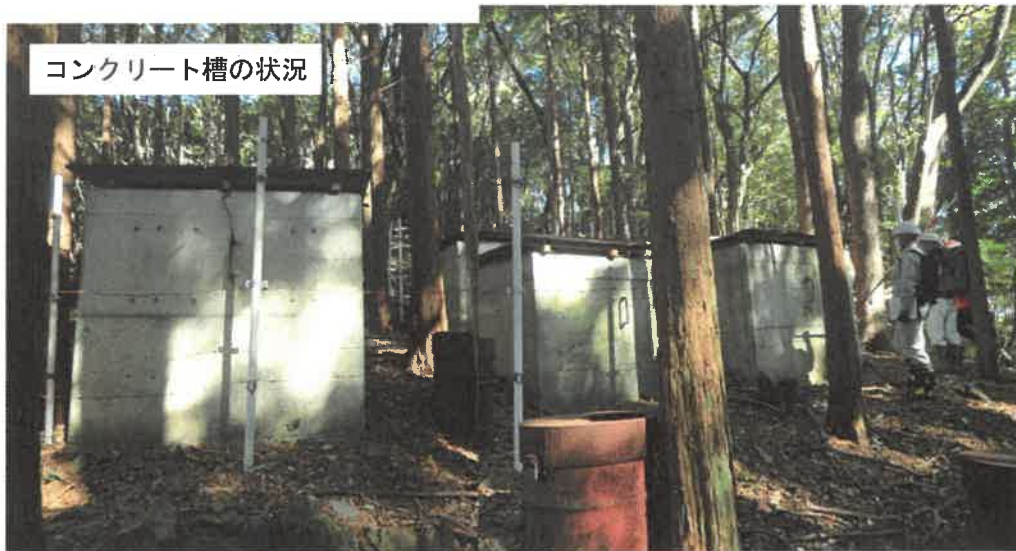
保管箇所は林道から森林へ水平距離 60 m 程度斜面下方へ侵入した地点（林道との高低差は約 13 m）で，ヒノキ林と広葉樹林との境界付近に位置する。コンクリート槽はほぼ尾根上に位置しており。フェンスと注意看板による立ち入り禁止措置が講じられている。なお看板には 245T 系除草剤の埋設が示されている。

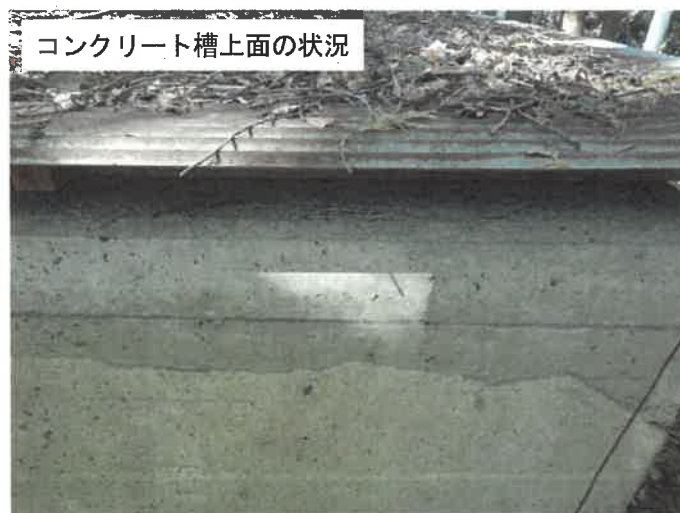
コンクリート槽は計4槽設置されている。上面も含め全方位コンクリートで密閉され、さらに上面にはトタン製と思われる波板が設置され上部からの雨水浸透防止策が講じられている。

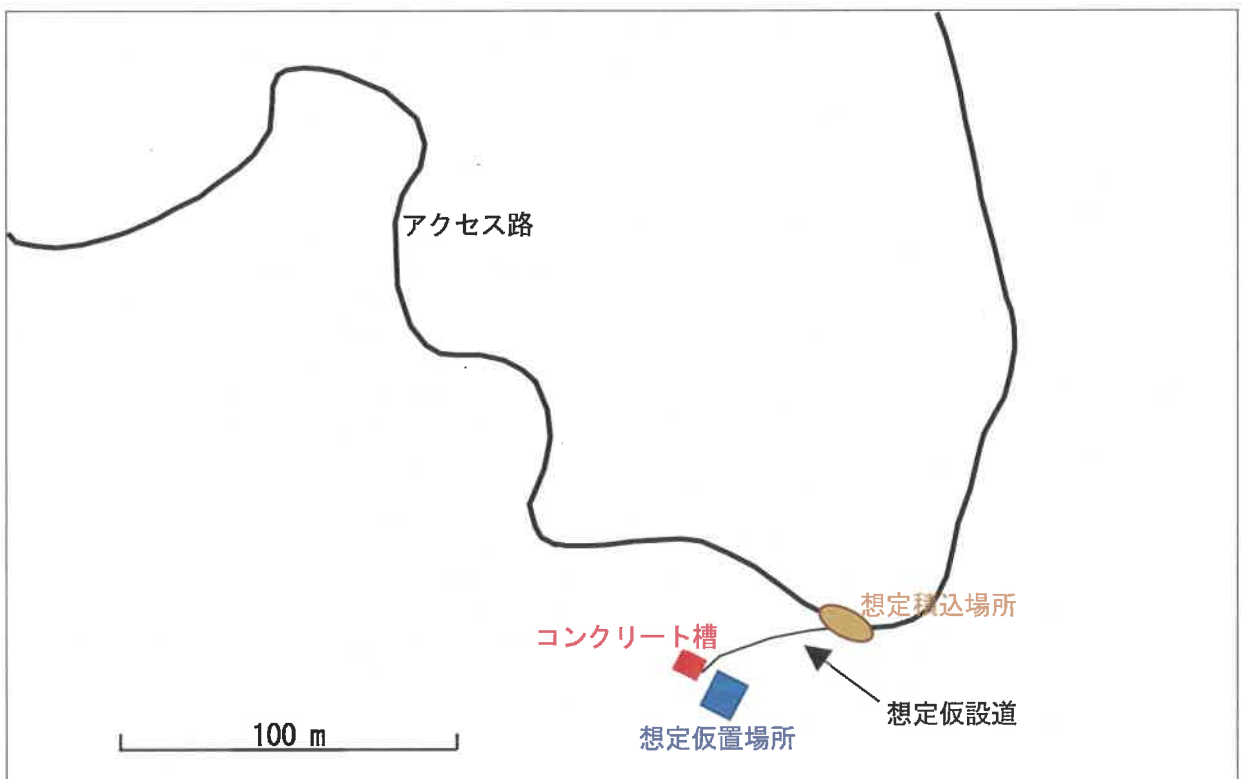
図 3-3 保管箇所へのアクセス概念図（高知県四万十町）

林道から保管箇所へ重機でアクセスする場合には延長 60 m 程度の仮設道開設が必要で、標準断面から土工量は 50 m<sup>3</sup>程度と見積られる。なお開設時に伐採が必要となる支障木はヒノキ(φ20 cm, 樹高 14 m 程度) 25 本, カシヤクスなどの広葉樹(φ6~50 cm, 樹高 4~16 m 程度) 25 本程度である。なお現地調査時点(12月中旬)において下層植生はほぼ生育していなかった。

保管箇所周辺は平たんで支障木も少ないことから、作業スペースや仮置場等の確保は容易である。ただし必要に応じて、敷き鉄板等による地表面保護措置は講じる必要がある。仮設道の傾斜が 12° 程度になると想定されることから、林内への大型車の侵入は困難で、コンクリート槽および内部収納物を搬出する際は、林道まで仮設道上を小運搬し、林道上で 10 t 車へ積み替えを行う手順が想定される。想定される仮設道の起点は林道の待避スペース付近で幅員は 5 m 程度と比較的広がっている。

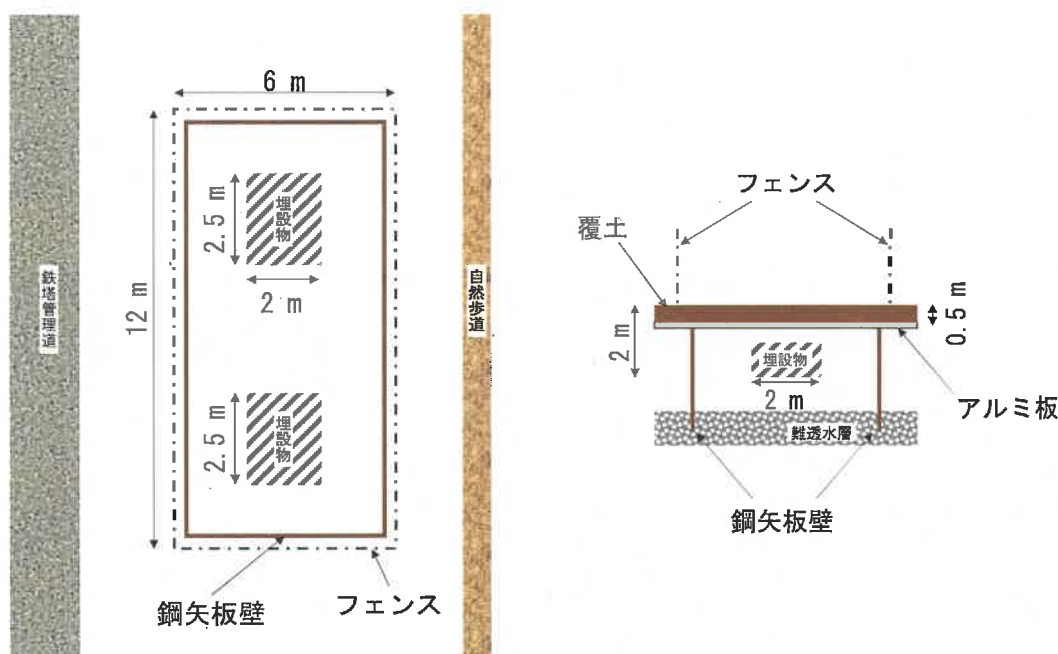
図 3-4 埋設状況想定図（左：平面図，右：断面図）

管轄する佐賀森林管理署からの聞き取り等によると、埋設時期は昭和46年12月で、縦2 m、横2.5 m、深さ2 mの穴を2 m間隔で2箇所掘り、ビニルを敷いた上に245T系粒剤945 kgをコンクリート塊として置いた上部に約1 m覆土が敷設された。その後、地上部に設置されたフェンスに沿う形状で、GL-3 mに位置する難透水層に達する深度まで土中鋼矢板壁が施工されている。なお、フェンス内のGL-50 cmにはアルミ板が一面に敷設され、さらにその上部に厚さ50 cmの覆土が敷設されている（図3-4参照）。なお林内土壌は赤褐色の普通土であり、これまで地下水の湧出や崩壊の発生は確認されていない。

以上の結果より、埋設物は上面をアルミ板と覆土、側面を鋼矢板壁、下面を難透水層により外部と遮断された状況で存在するものと想定される。

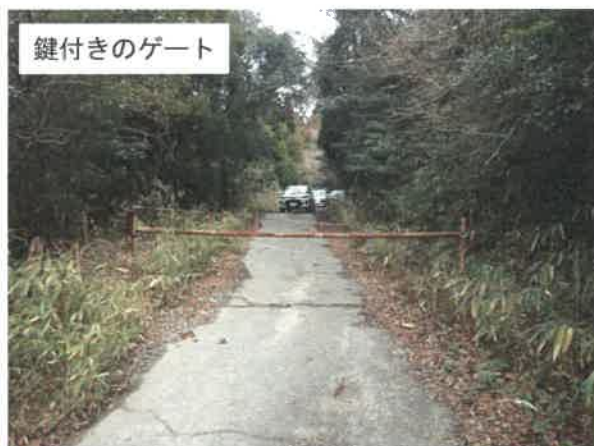
鍵付きのゲート

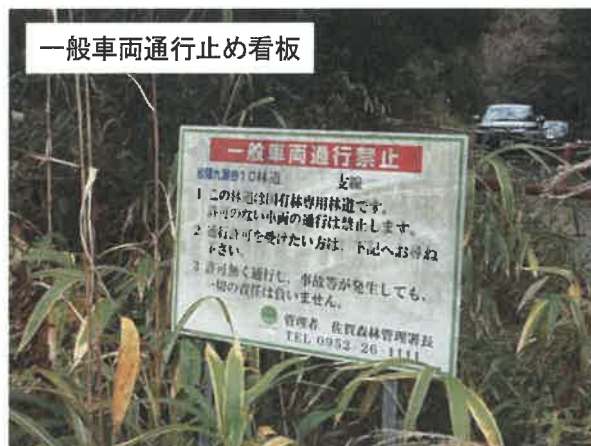
一般車両通行止め看板

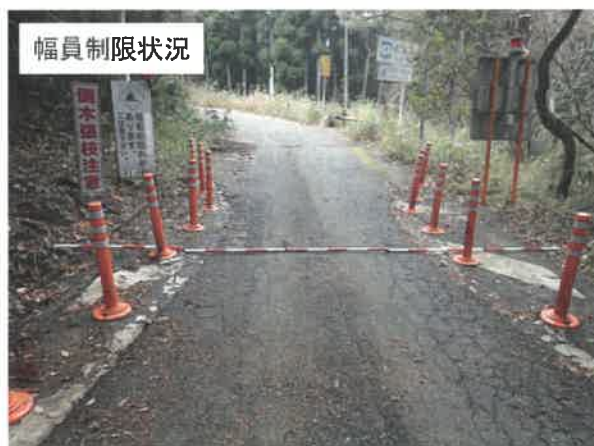
幅員制限状況

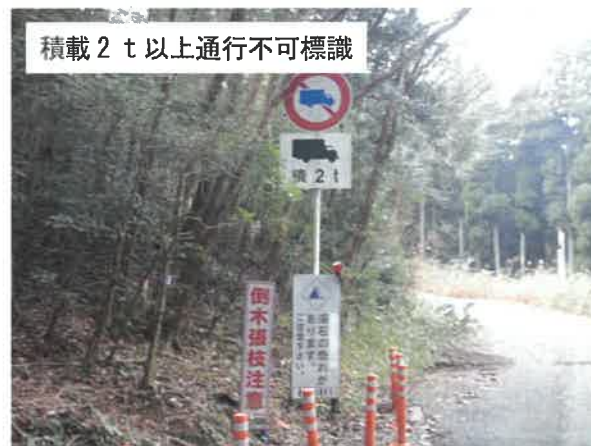
積載 2 t 以上通行不可標識

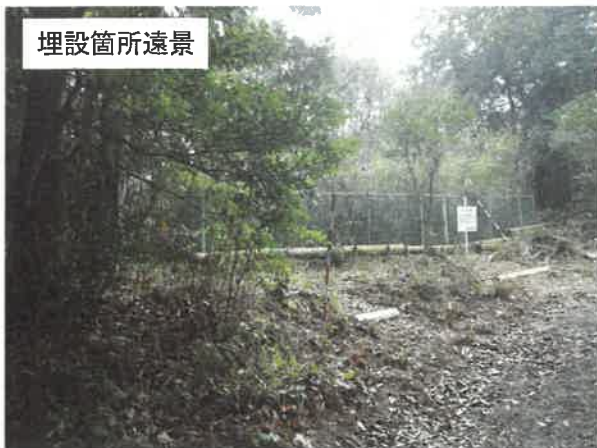
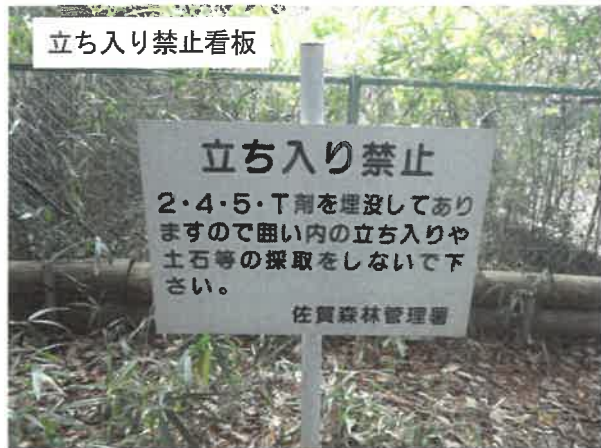
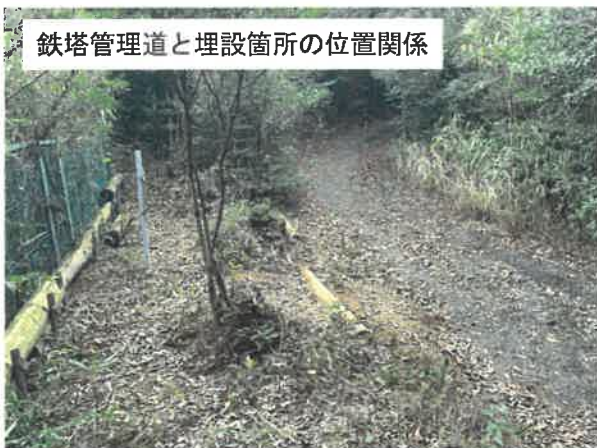
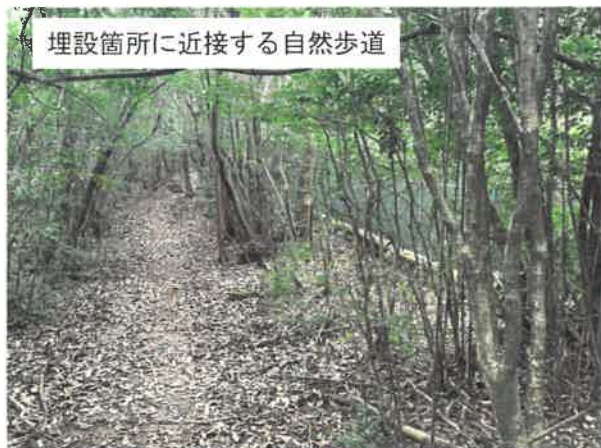
埋設箇所は鉄塔管理道に面しており、試料採取や掘削処理等を実施するにあたり仮設道開設は不要である。埋設箇所はフェンスと看板により立ち入り禁止措置が講じられており、看板には245T 剤を埋設してある旨記載がある。鉄塔管理道から見て埋設箇所の背面には自然歩道が隣接しており、試料

採取や掘削処理等の作業を実施する際は歩行者の安全確保が重要となる。

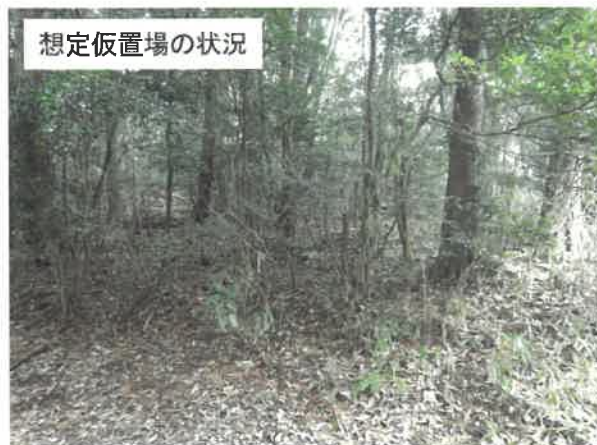
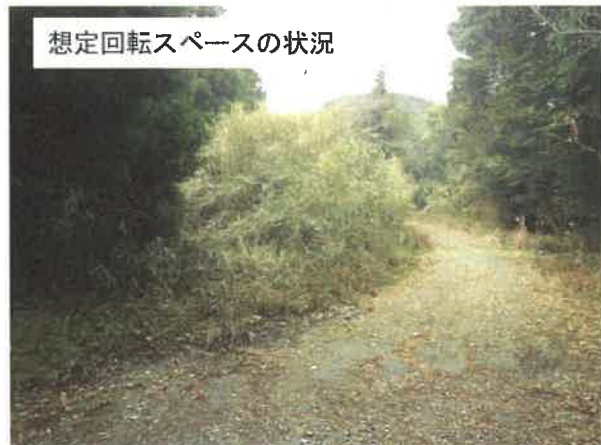
鉄塔管理道は起点から埋設箇所の奥側では狭窄となり、回転スペースもないことから、大型車両の進入は鉄塔管理道起点付近までとし、起点から埋設箇所までは小運搬が必要となる。なお鉄塔管理道起点付近にはササが繁茂する平たん地があり、大型車両の回転スペースとして活用可能である。

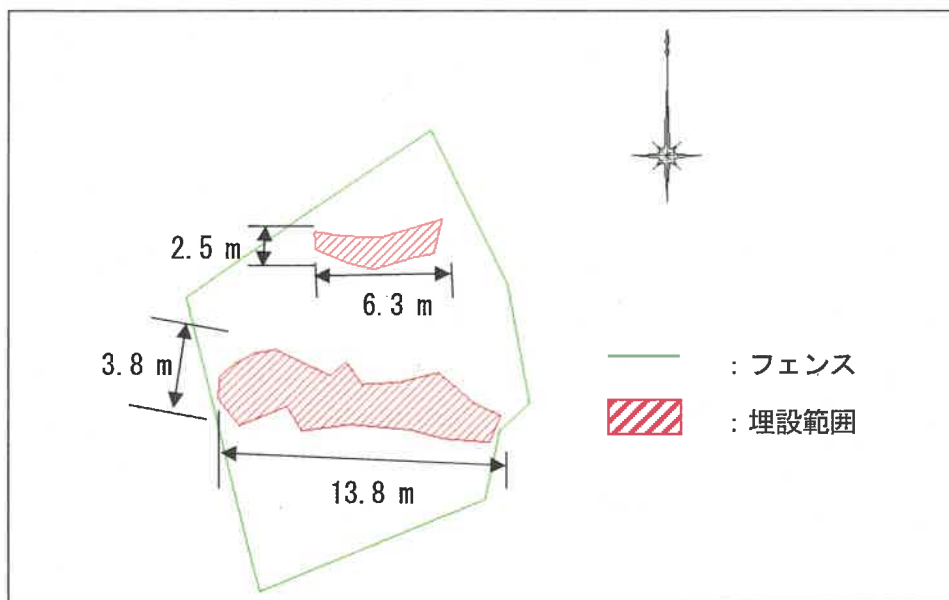
図 3-6 埋設物の平面分布<sup>18</sup>

埋設箇所では令和2年度に地中レーダー等を用いた埋設物探査が実施されている<sup>18</sup>。同調査結果として、埋設物の存在深度は上端がGL-0.45~1.43m、下端は最深部でGL-1.88m、平面範囲は以下の通り特定されており、上述の聞き取り結果に概ね合致するといえる。なお南側のブロックは東西2つのブロックに分割されている可能性も報告されている。

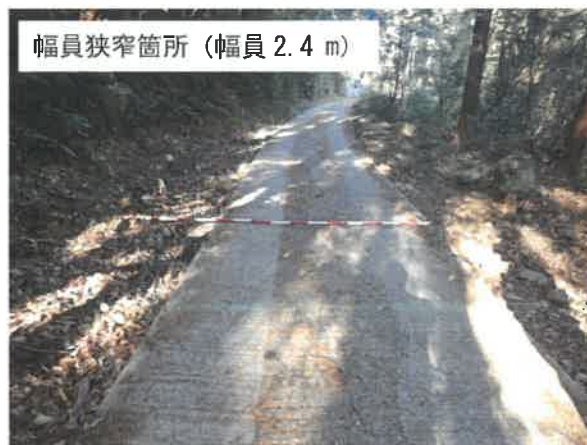
アクセス路は市道および市道から分岐する作業道で、一部凹凸や狭窄部（最少幅員 2.4 m）がある。幅員的には 4 t ロング車によるアクセスも可能だが、凹凸により車底が路面に接触する可能性がある地点が 2 箇所認められ、4 t ショート車以下でのアクセスが現実的と想定される。管轄する熊本森林管理署への聞き取りによれば、作業道は埋設箇所より先にある鉄塔の管理を目的とする作業者が稀に通行する程度で、地元市民の立ち入りはほぼない状況である。

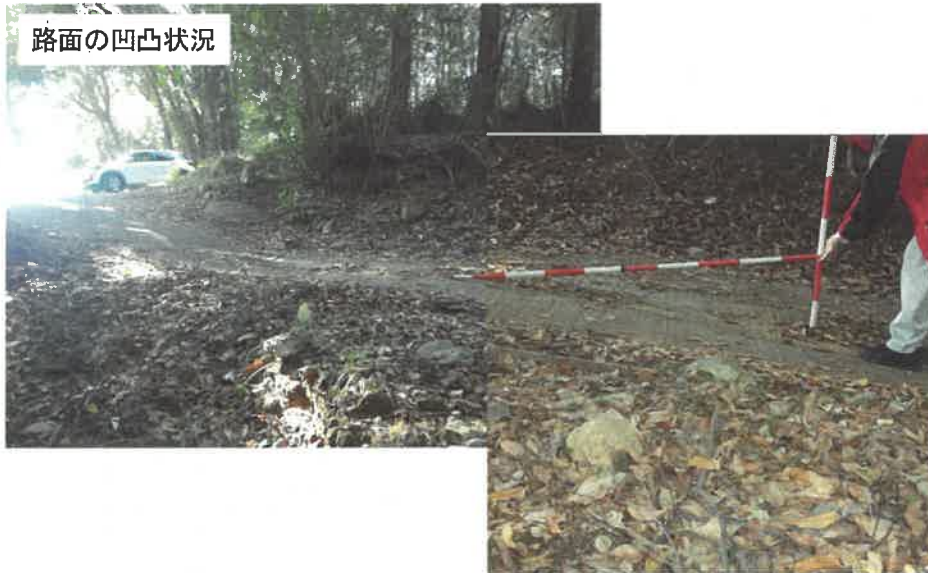
路面の凹凸状況

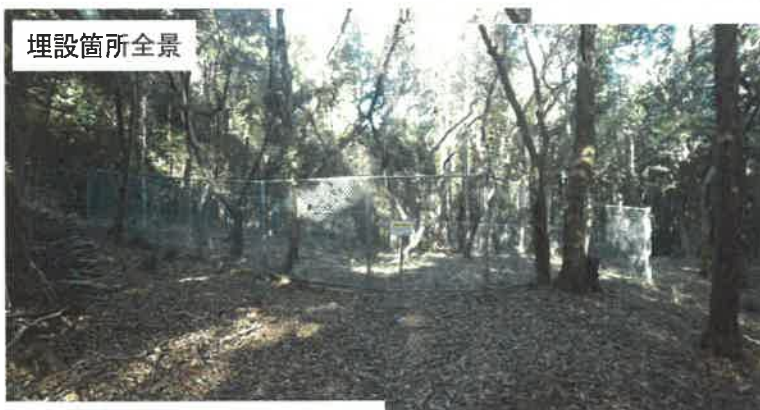
埋設箇所にはフェンスおよび看板により立ち入り禁止措置が講じられている。看板には245T剤を埋設してある旨記載がある。作業道と埋設箇所の高さ関係はほぼフラットなため、立木数本を伐採する程度で埋設箇所へのアクセスは可能となり、土工を伴う仮設道開設は不要である。なお埋設箇所の東側は平たんで、ヒノキ(φ14~36 cm, 樹高10~16 m)7本程度、クスなど広葉樹(φ6~22 cm, 樹高4~16 m)17本程度を伐採すれば作業時の仮置場兼運搬の際の積込場として活用できる。埋設物の試料採取や掘削除去等を実施する際にはフェンス周辺およびフェンス内の立木の伐採も必要となるが、その本数はナラやクスなど広葉樹(φ8~30 cm, 樹高5~14 m)19本程度である。

埋設箇所全景

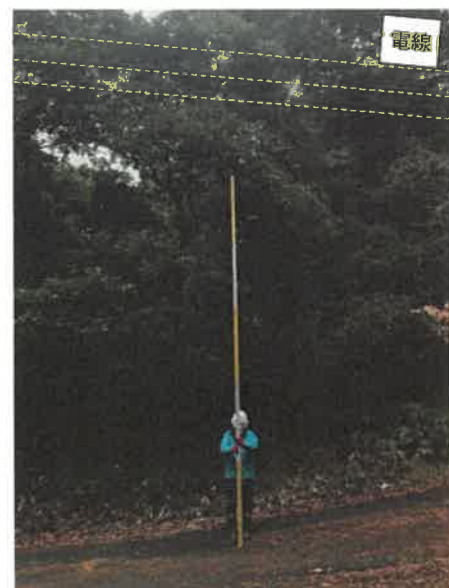
埋設箇所は作業道から森林内へ10 m程度入った箇所だが、作業道と森林との境界部には高さ6 mの位置に電線が通過しており、重機等の入現時には注意が必要である。

作業道と森林の境界部の電線  
(高さ6 m)
