# 森林整備保全事業における

## I C T 活用事例

治山 溪間工

林野庁

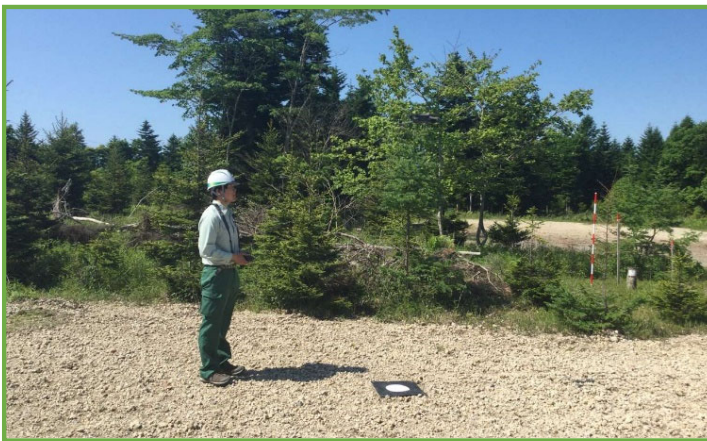
UAVによる起工測量

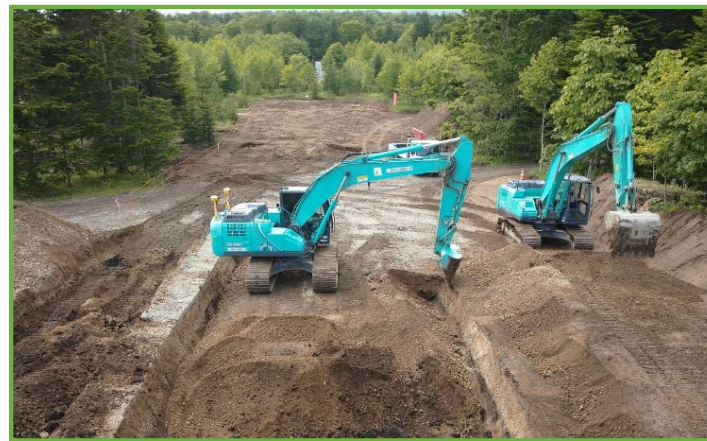
ICT建機（MCバックホウ）施工中

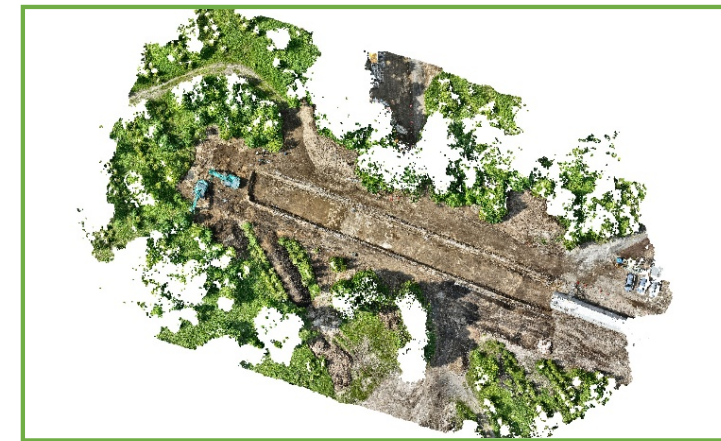
出来形管理

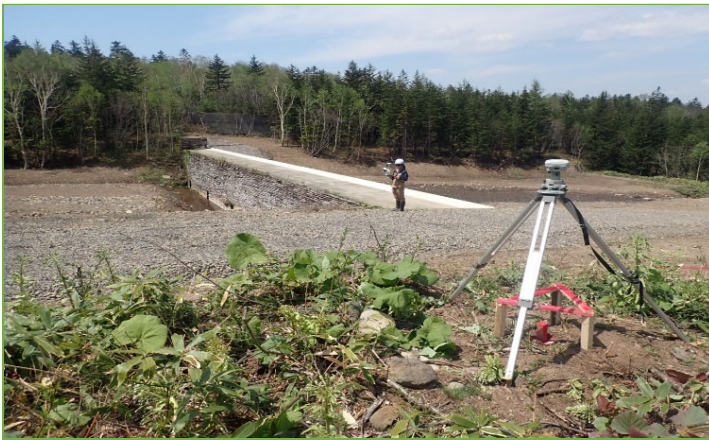
レーザースキャナによる起工測量（計測状況）

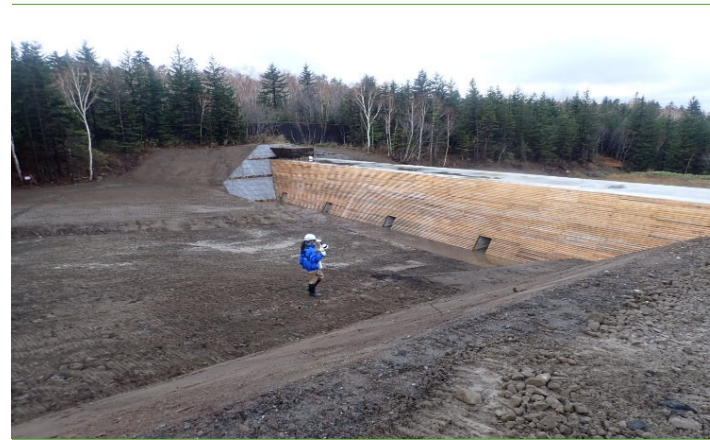
レーザースキャナによる出来形管理（計測状況）

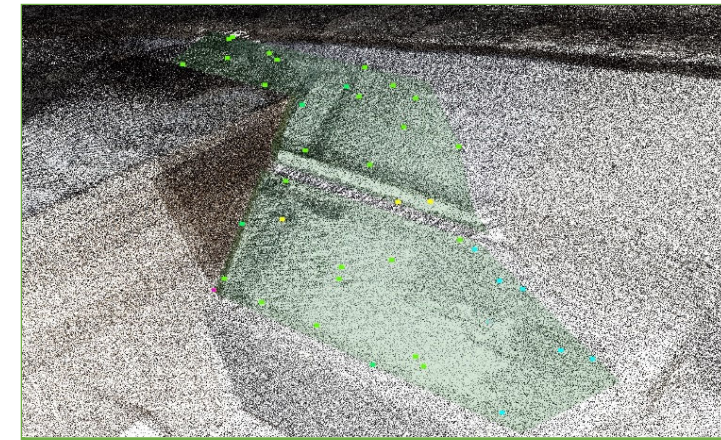
3次元点群データ（出来形）

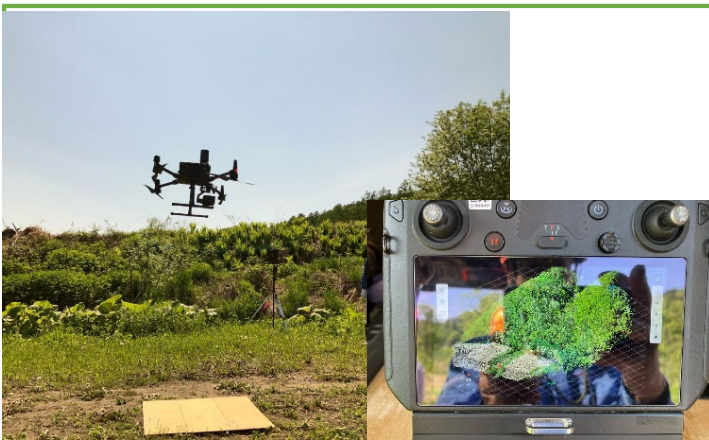
UAVによる起工測量

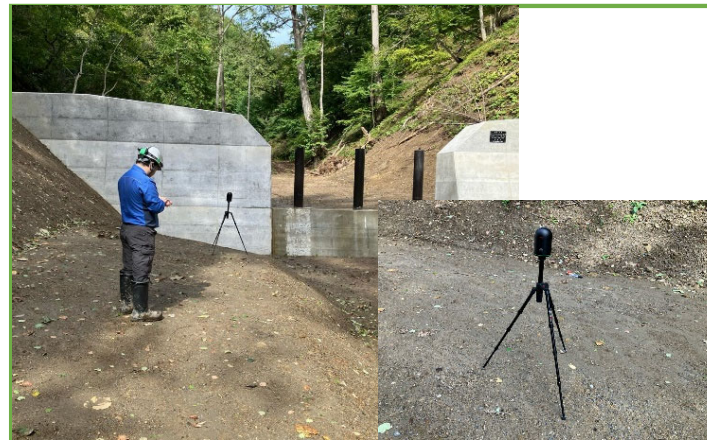
レーザースキャナーによる3次元出来形計測

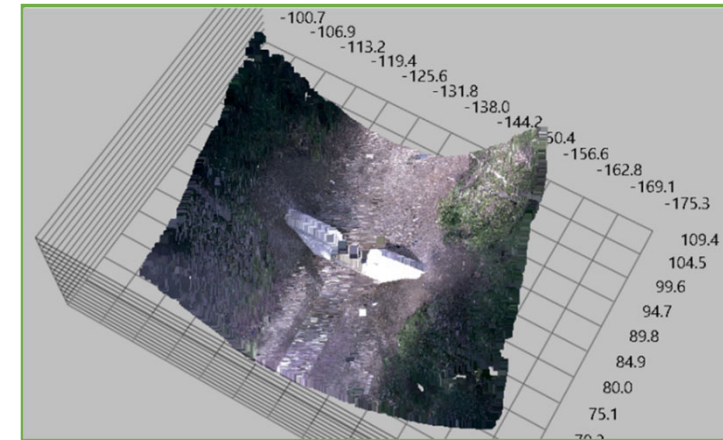
点群データ 出来形確認

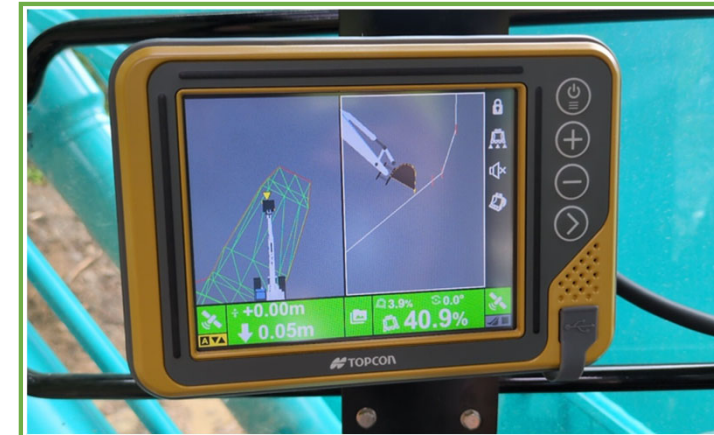
ICT建機による掘削時のモニター

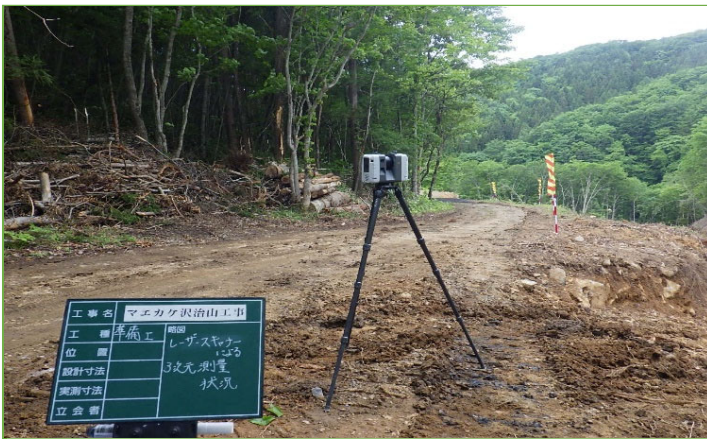
3次元起工測量実施状況

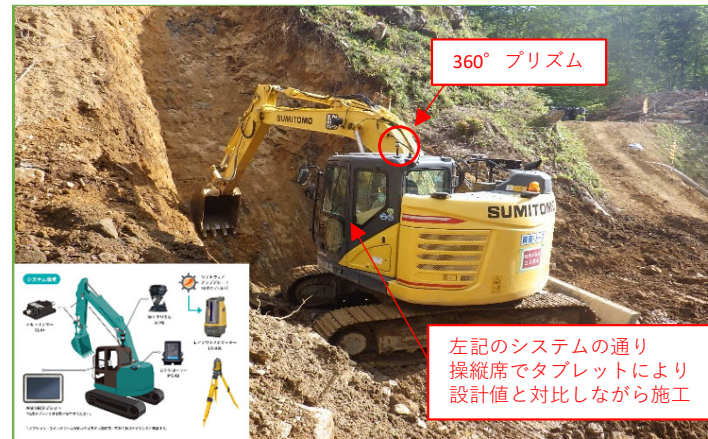
谷止工 掘削状況

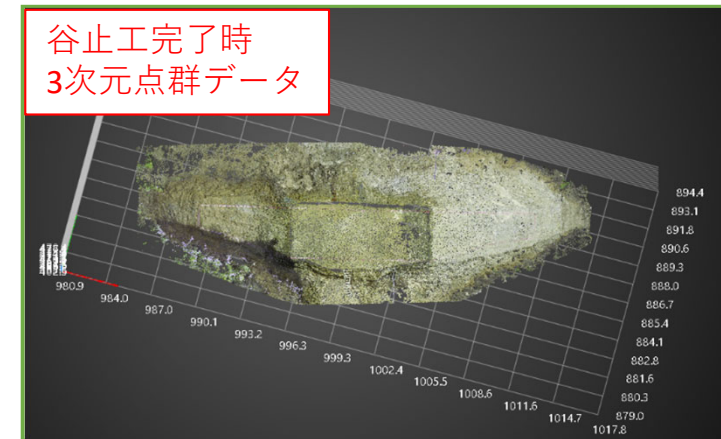
掘削完了時 点群データ

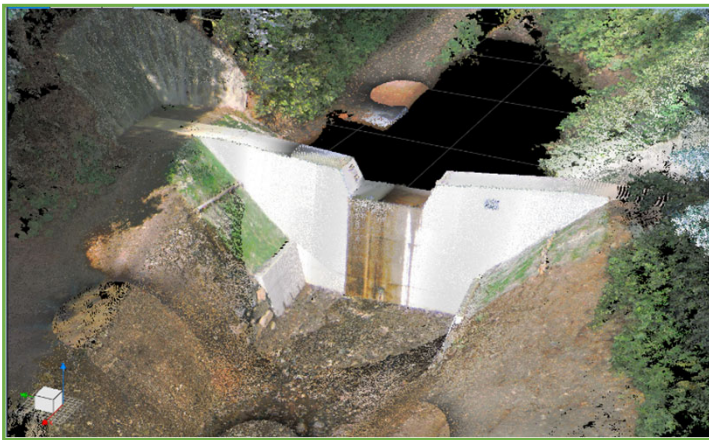
3次元設計データ

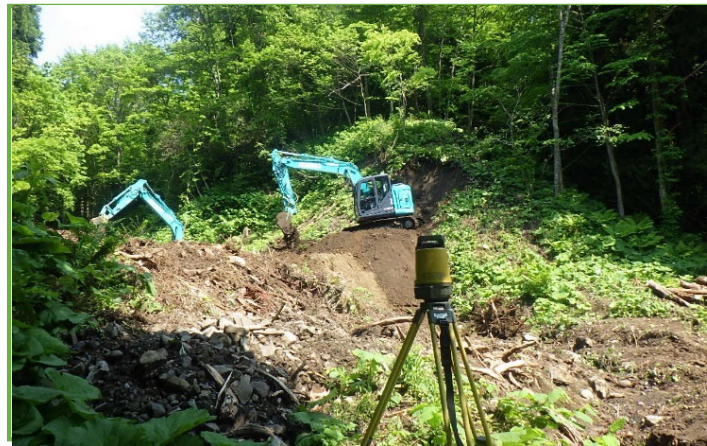
MGバックホウによる掘削作業

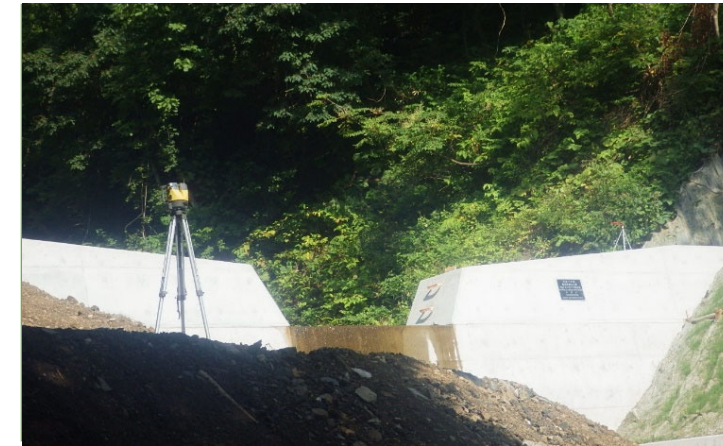
レーザースキャナによる出来形計測

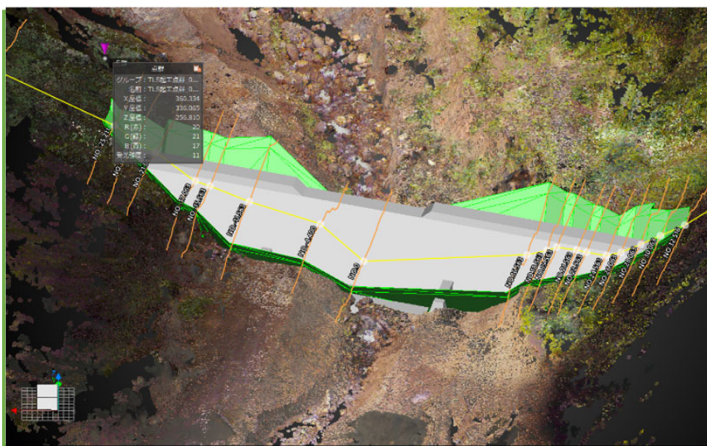
3次元設計データ

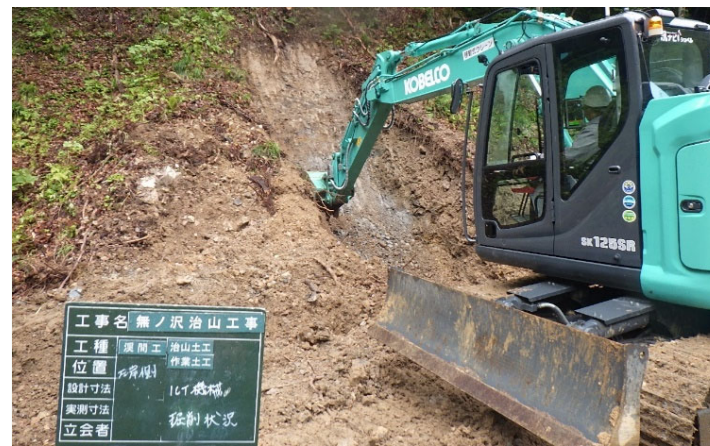
MGバックホウによる掘削作業

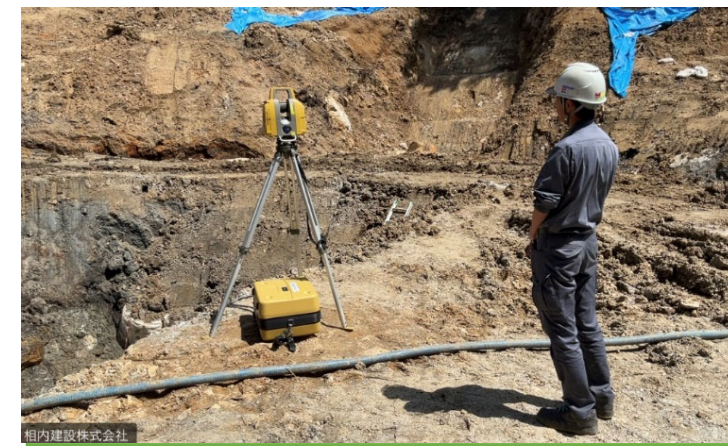
レーザースキャナによる出来形計測

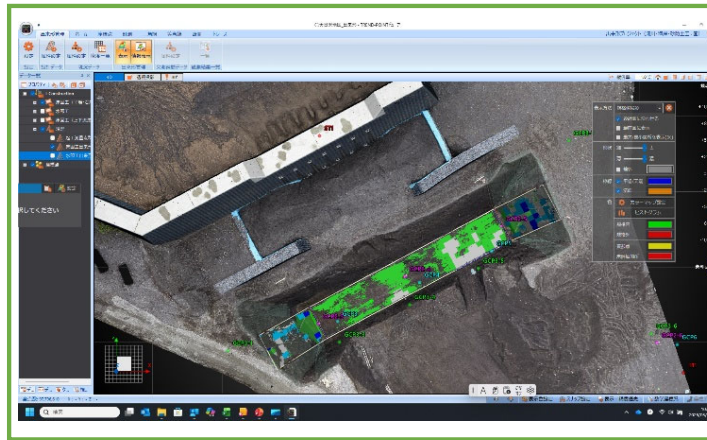
3次元データの作成（掘削工）

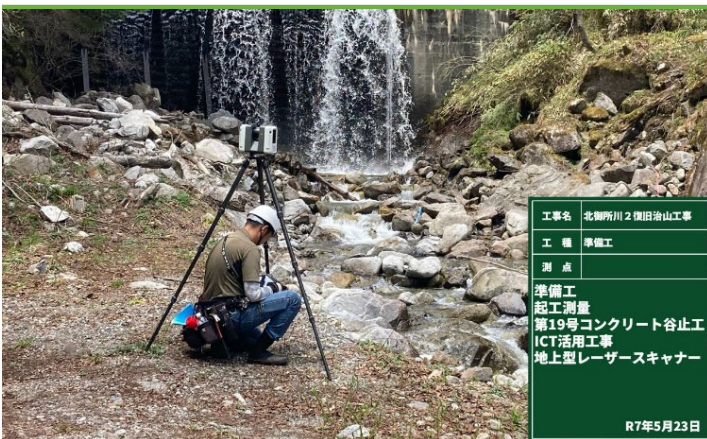
地上型レーザーを用いた起工測量

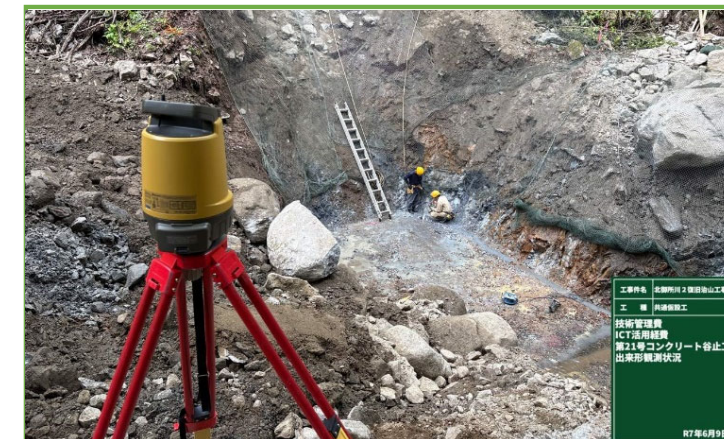
3次元データを用いた出来形管理状況

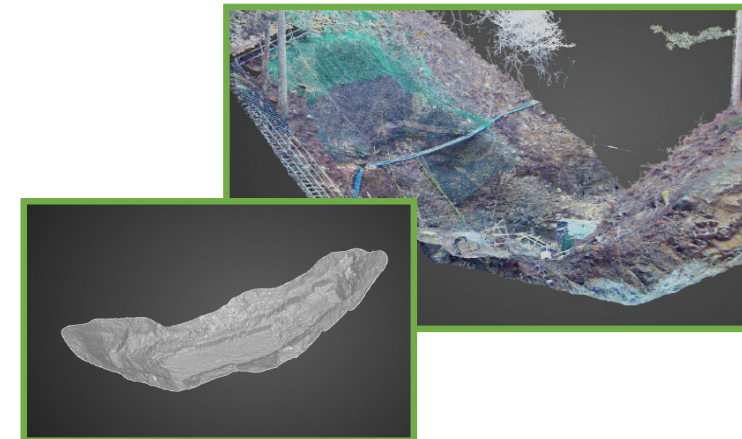
出来形測量 スキャンデータ合成後

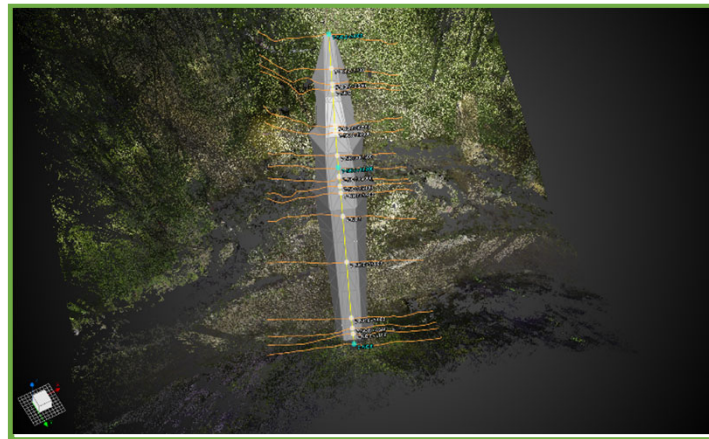
3次元設計データ作成

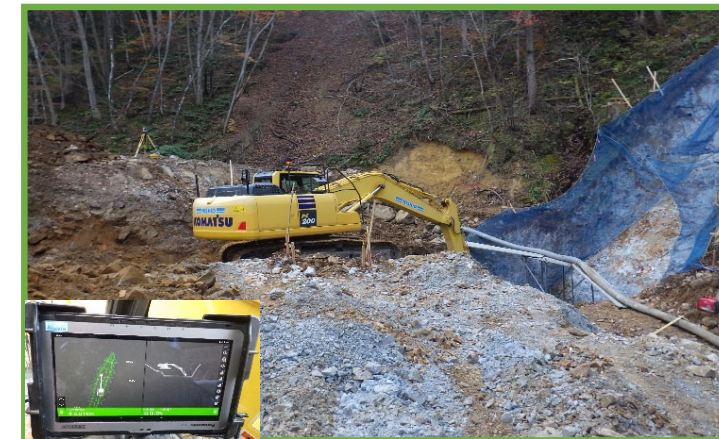
MGバックホウとタブレットによる掘削状況

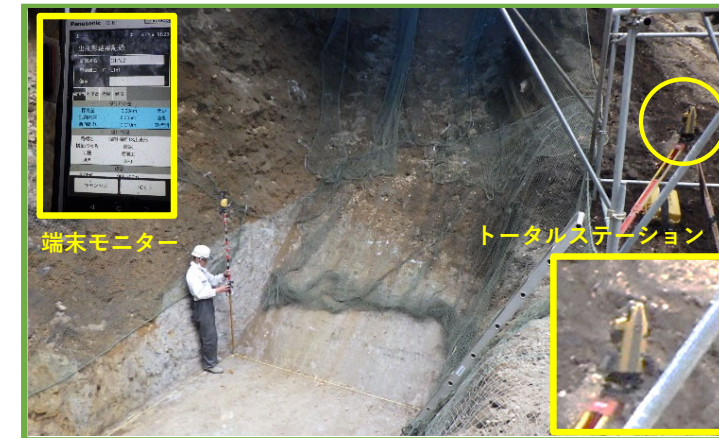
掘削工出来形計測

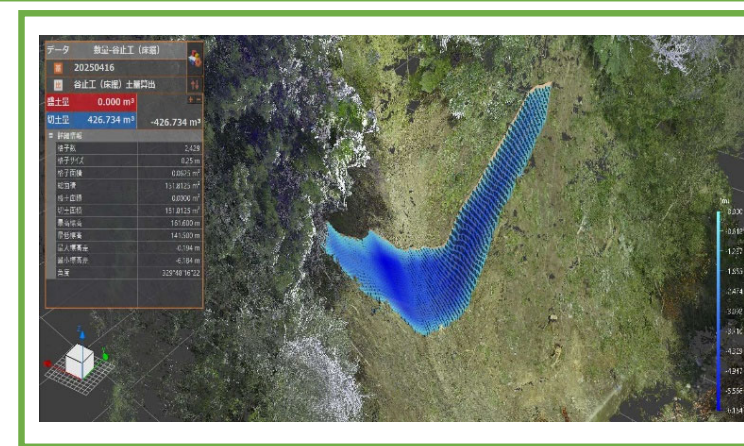
3次元出来形管理 (切土量算出)

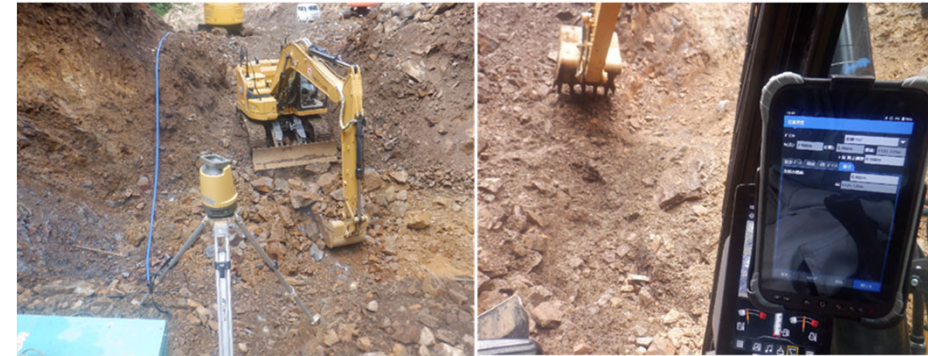
マシンガイダンスによる掘削状況及び表示状況

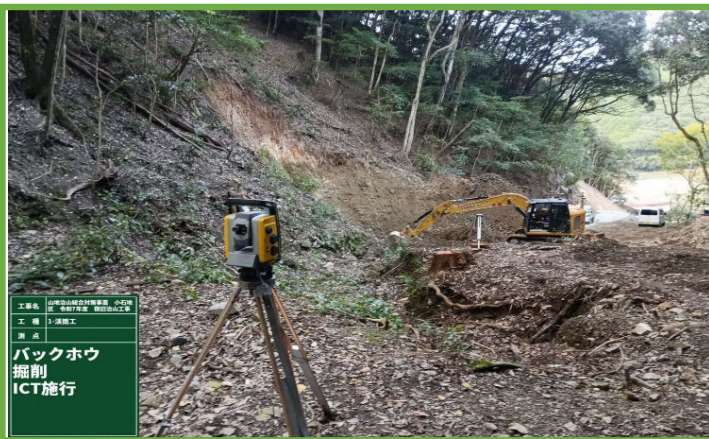
MCバックホウによる掘削作業

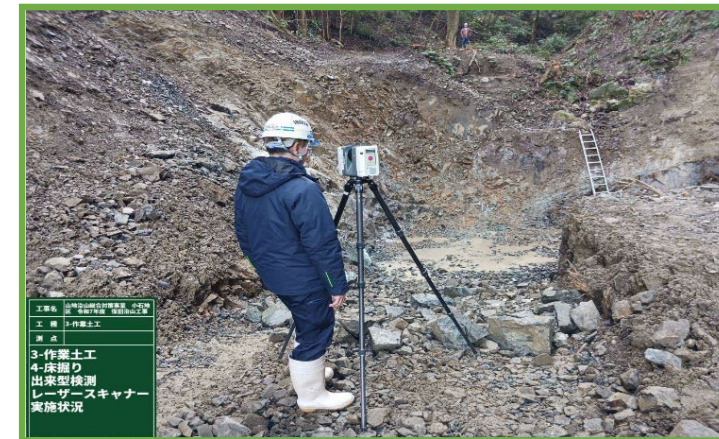
地上型レーザースキャナーを用いた出来形検測

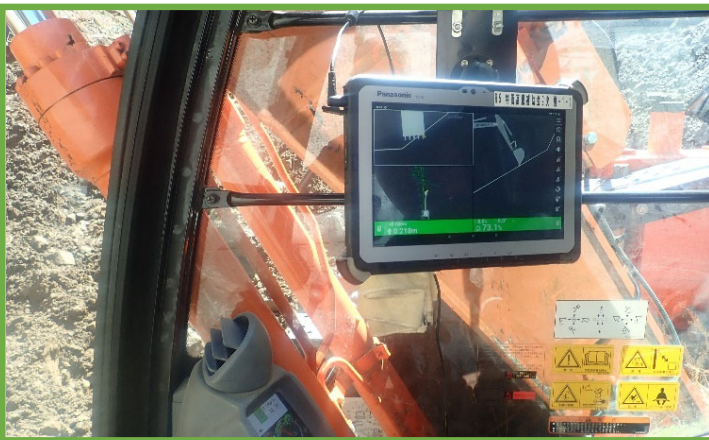
MGバックホウ モニター画面

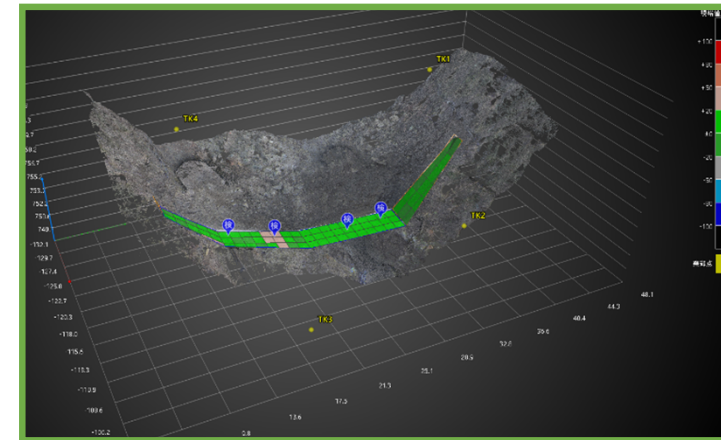
3次元測量データ及び出来形管理図

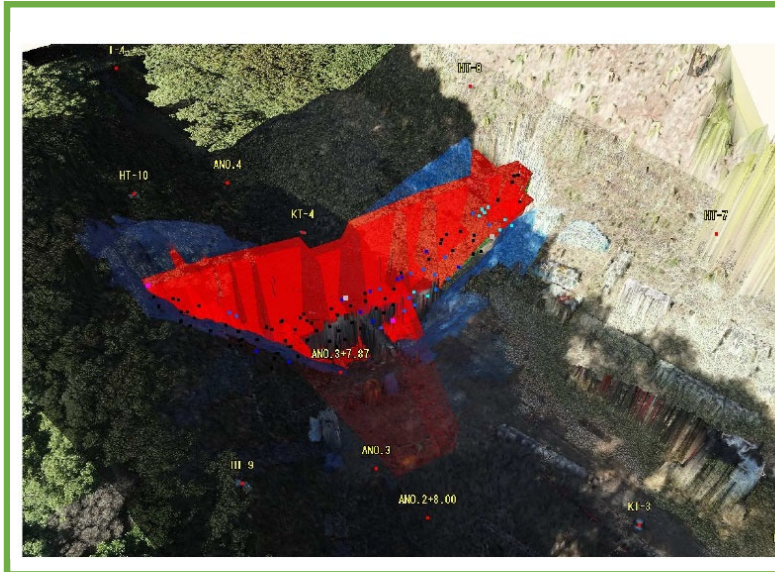
3次元点群データを活用した床掘の出来形管理

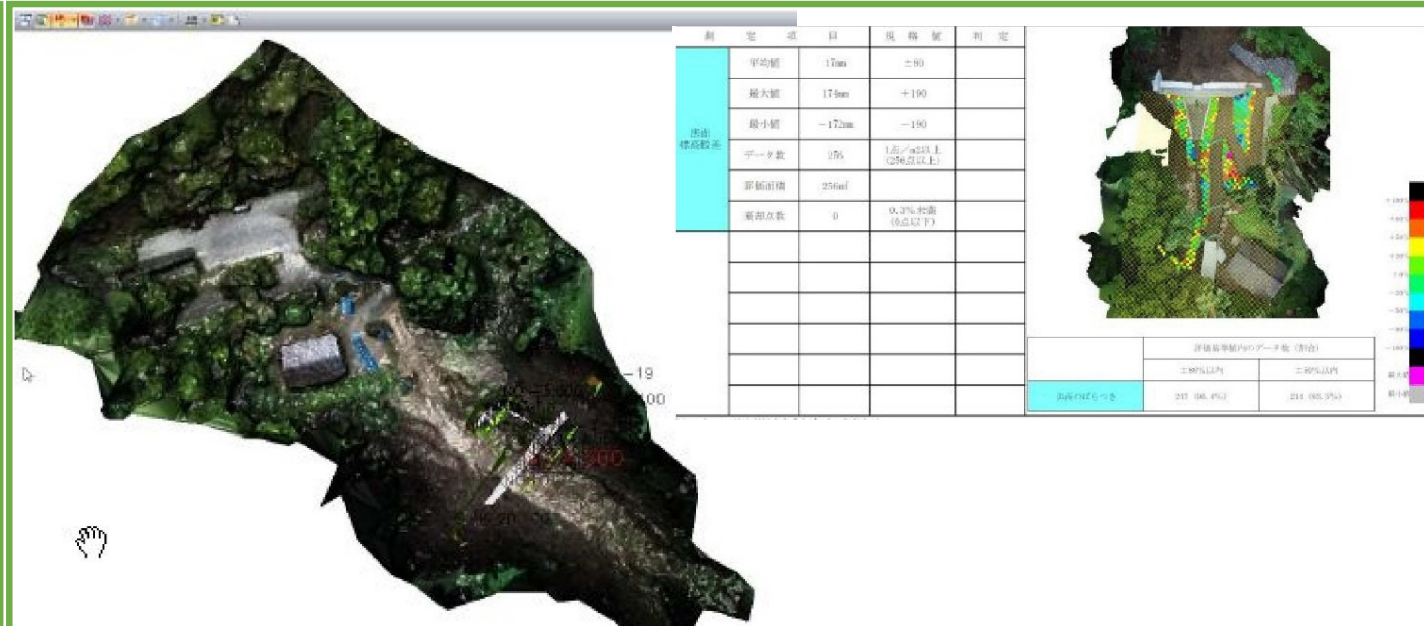
3次元点群データを活用した盛土の出来形管理

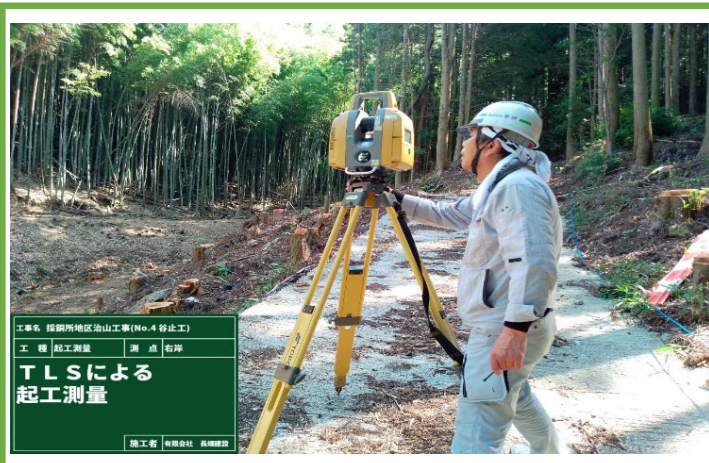
地上型レーザースキャナーを用いた起工測量

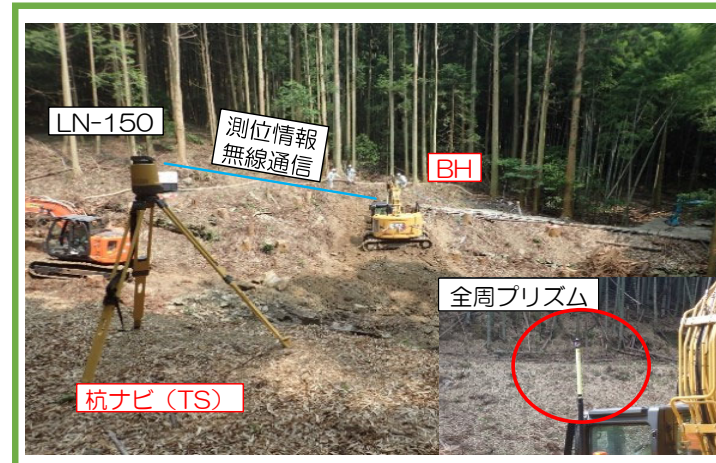
杭ナビから重機へ設計データを転送し、建機内モニターを確認しながら掘削している状況

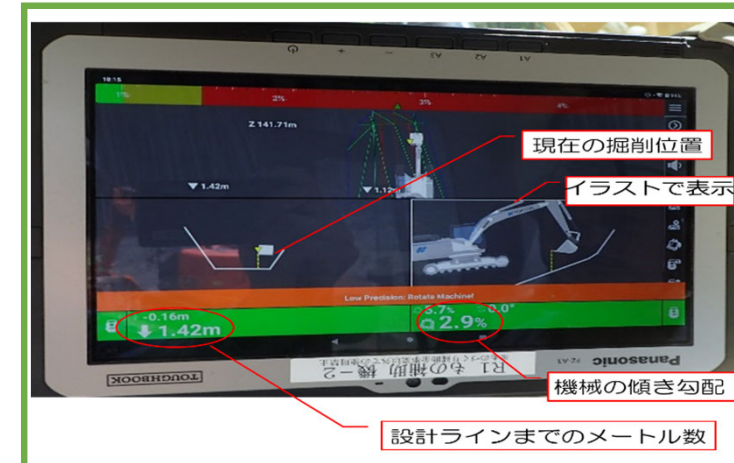
建機内モニターには設計ラインまでのメートル数及び重機の傾き勾配が数値化

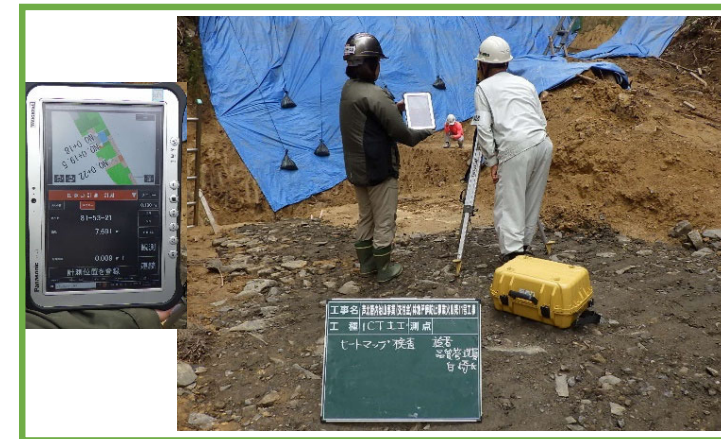
ヒートマップ検査(確認検査)

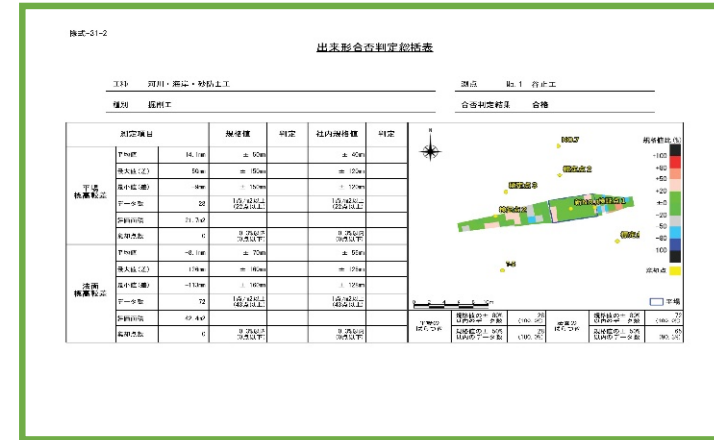
出来形確認
