令和3年度の治山事業について

山腹工事（桐生市黒保根町）

溪間工（甘楽郡下仁田町）

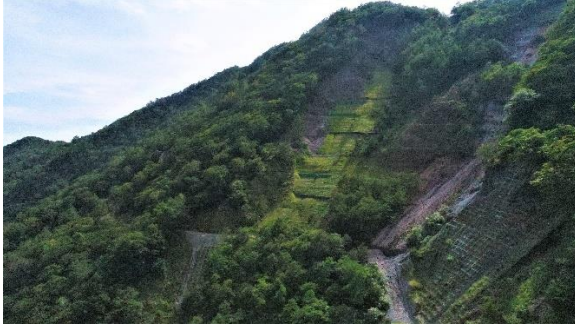
本箇所は昭和22年カスリーン台風で大きな山崩れ等の被害を受けた箇所であり、現在でも東側斜面に崩壊地が多くみられ、土砂流出の発生源となっています。

豪雨等により山崩れの発生と崩壊地が拡大する恐れがあることから、山腹工を施工しました。

- ロープ伏工 762.80m²
- 二重フトンカゴ土留工 133.00m
- 植生ネット工 2243.40m²
- 丸太筋工 415.60m

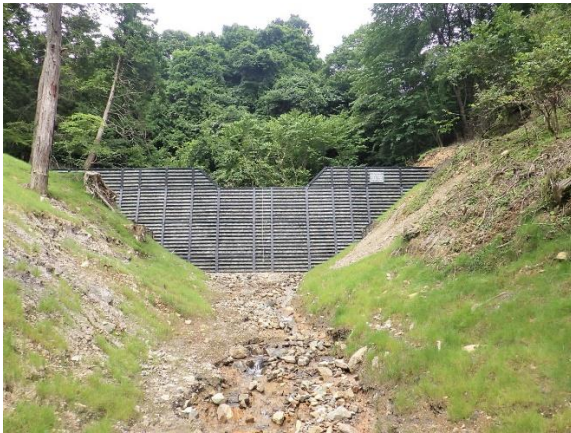
- No. 5 鋼製杵谷止工

本箇所は平成22年の豪雨により、多数の山崩れ及び溪岸の浸食が発生する等大きな被害を受けました。

この地域は重要インフラ施設の上流部に位置しており、今後の豪雨による下流域への被害を防止するために治山ダムを施工しました。

L=28.50m H=7.0m V=41.34t
