# 大井川治山センターの概要

林野庁 関東森林管理局  
大井川治山センター

# 大井川治山センターへようこそ

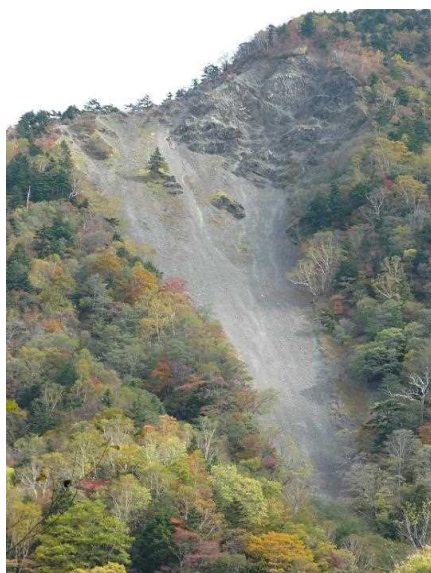
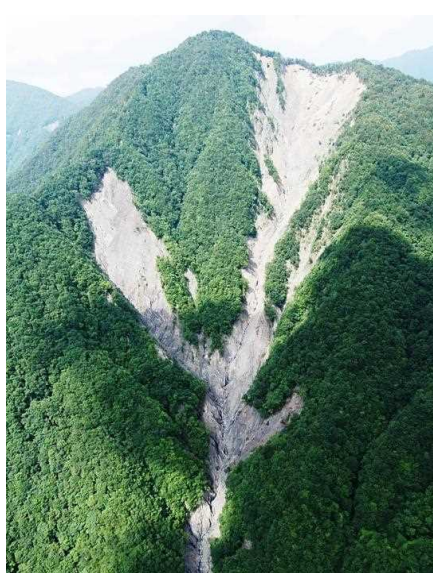
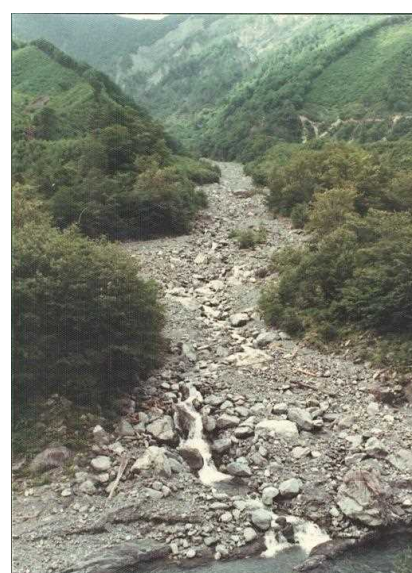
## 荒廃地の状況

当該地区の山地は、中生代の造山活動により形成され、糸魚川—静岡構造線(フォッサマグナの西端)と中央構造線に挟まれていることから、地質は極めて脆弱となっています。また、標高が高く気温の較差が大きいほか、降水量が多いことから風化浸食が顕著で、崩壊地等から生産された土砂は山腹や溪床に堆積し、豪雨の際には土石流となって下流へ流下しています。

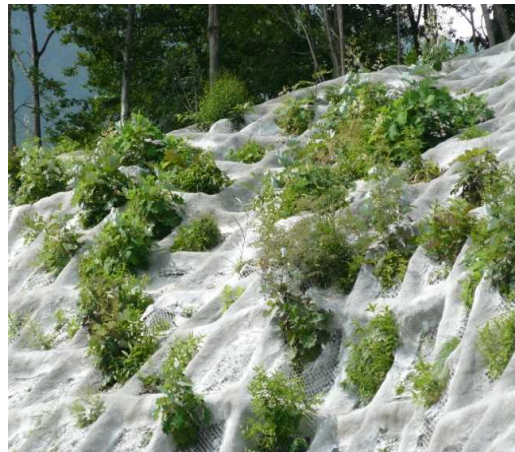
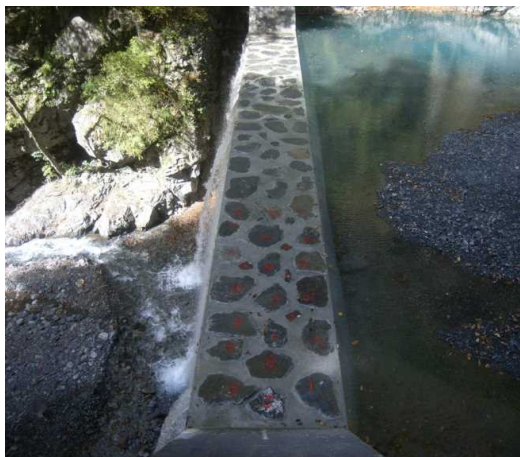
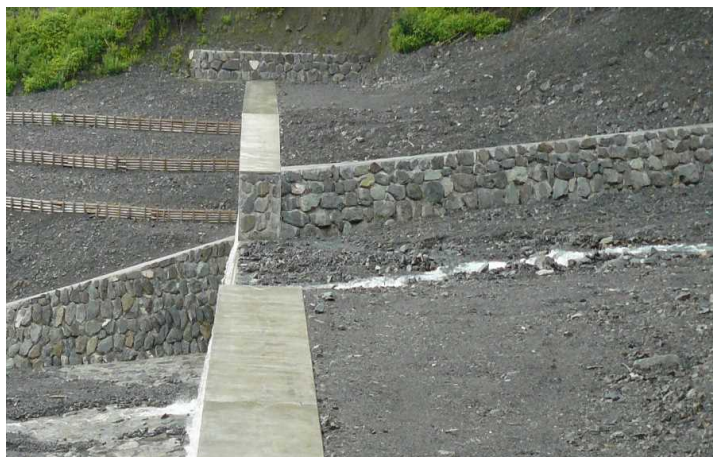
治山工事施工の中で、新たな工法や工事のコスト削減に係る工法の開発に努めています。左下の写真はコンクリートより強度のある巨石を、治山ダムの放水路に磨耗防止として張り付けた「練石張放水路」で、これは右下の「巨石積護岸工」とともに、現地産の巨石を使用することでコスト削減効果もあります。また右の写真は簡易法枠吹付工の枠内に特殊配合モルタル吹付工を施工し、緑化を促しているものです。

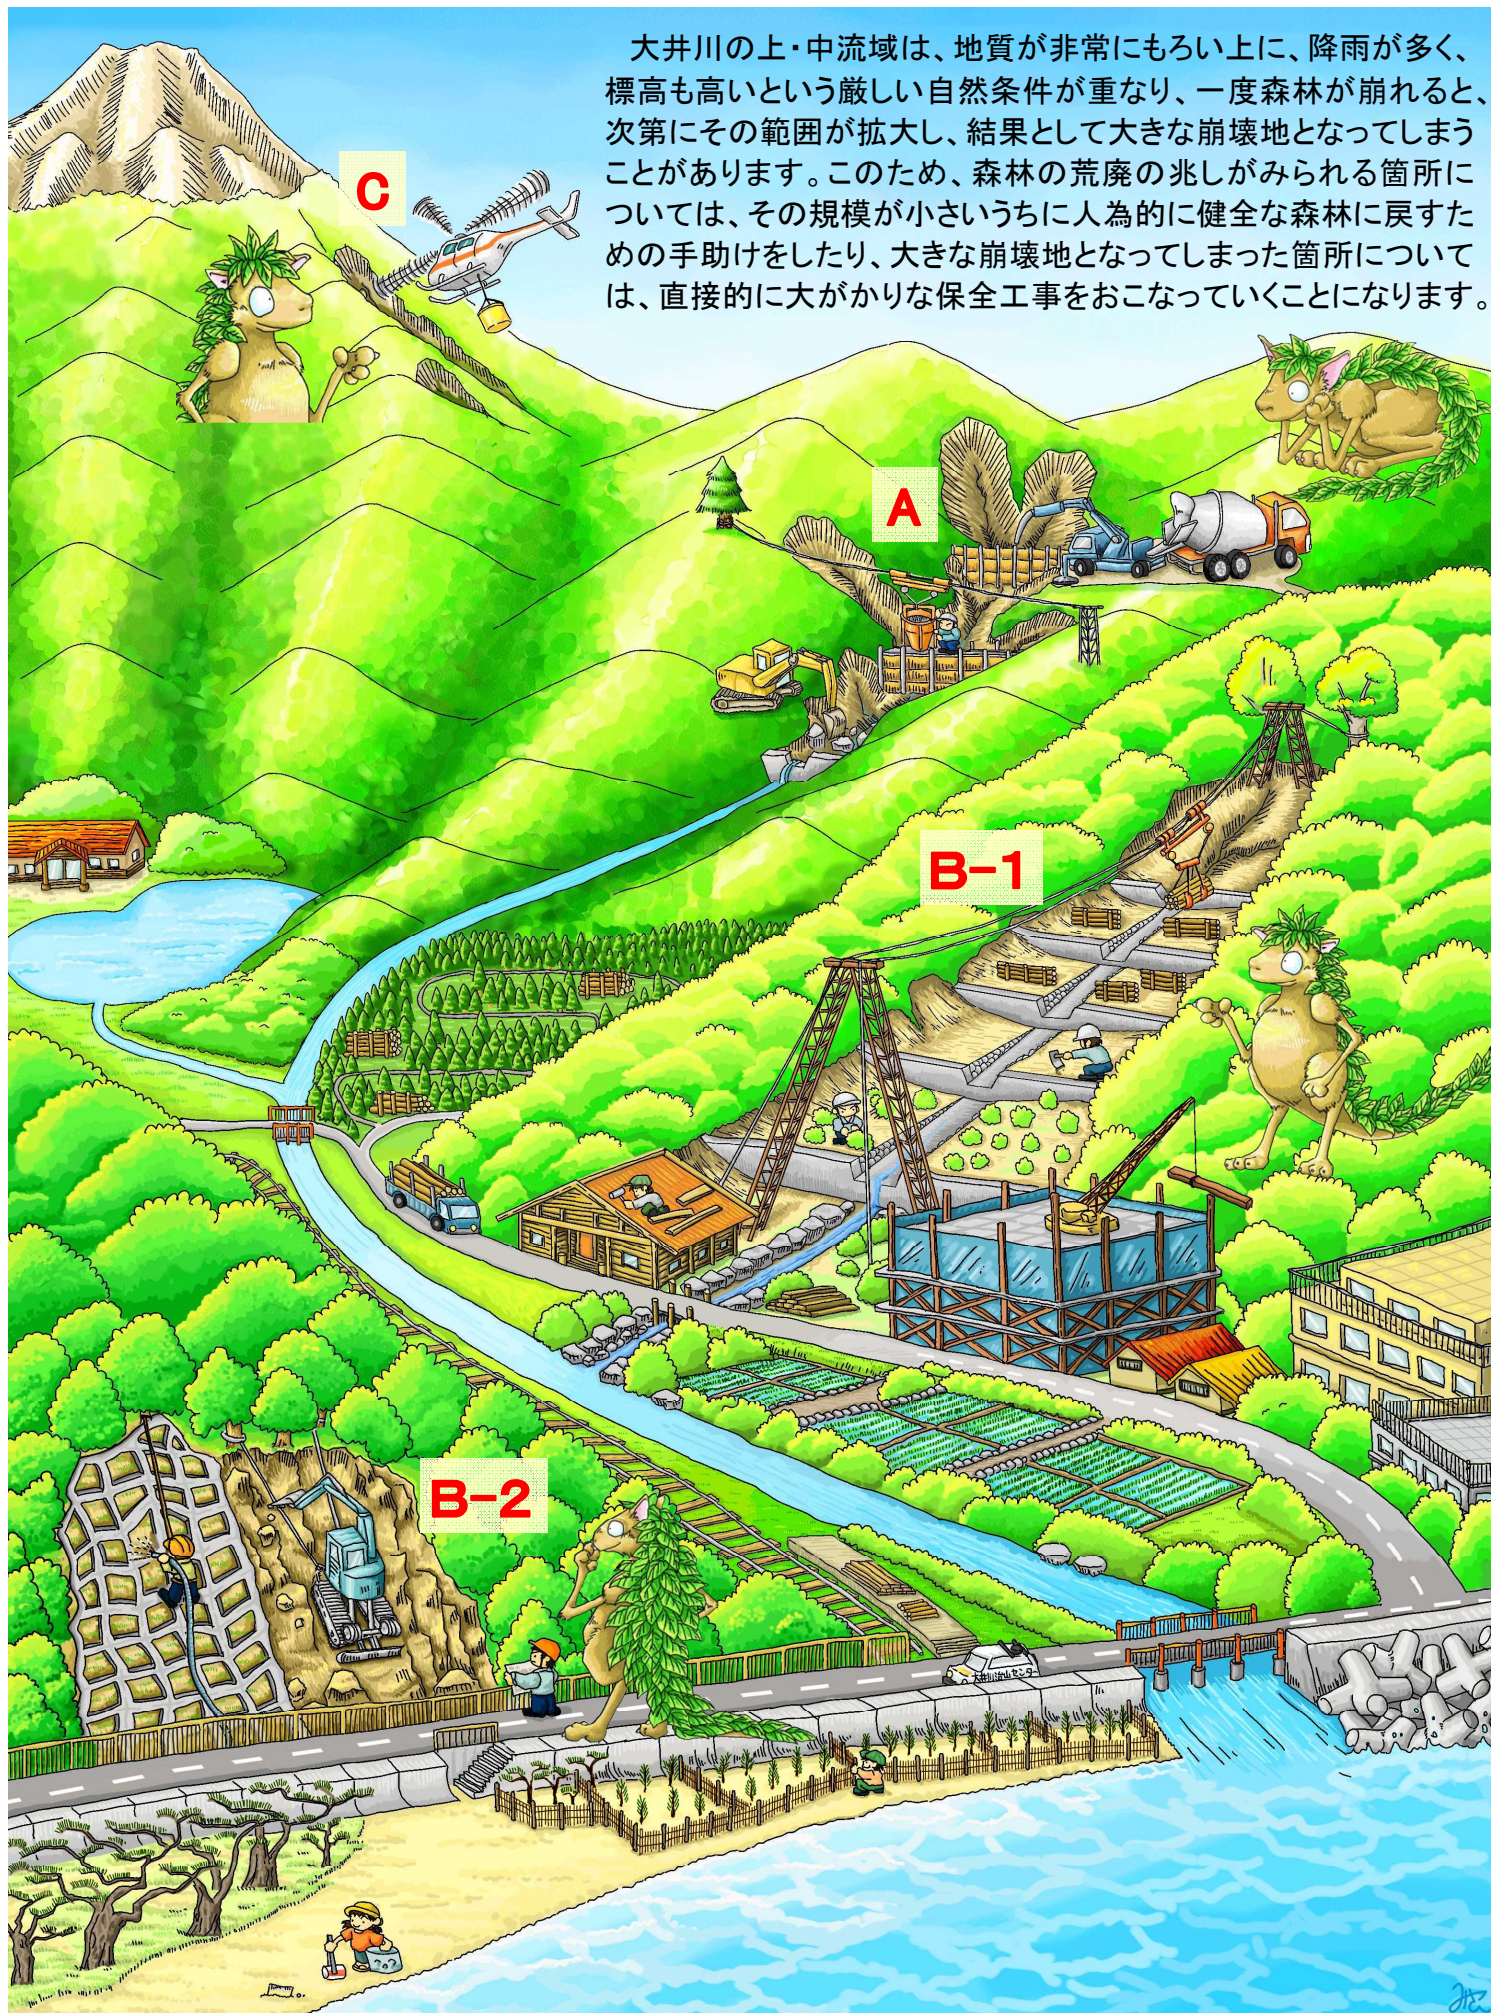
大井川の上・中流域は、地質が非常にもろい上に、降雨が多く、標高も高いという厳しい自然条件が重なり、一度森林が崩れると、次第にその範囲が拡大し、結果として大きな崩壊地となってしまうことがあります。このため、森林の荒廃の兆しがみられる箇所については、その規模が小さいうちに人為的に健全な森林に戻すための手助けをしたり、大きな崩壊地となってしまった箇所については、直接的に大がかりな保全工事をおこなっていくことになります。

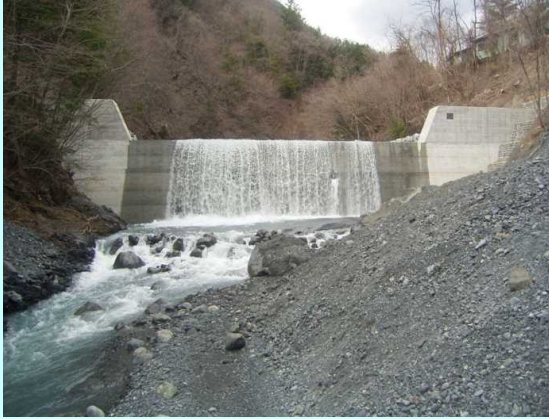
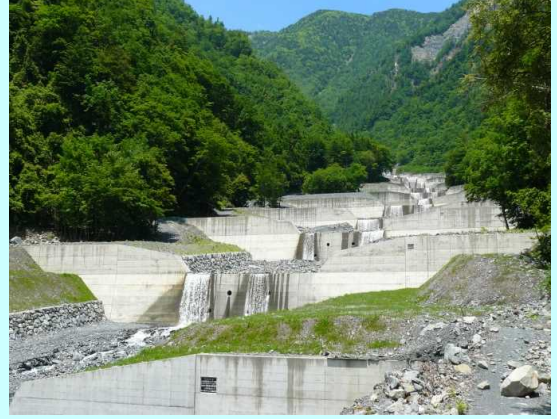
## 溪間工（イラスト A）

荒廃した沢には治山ダムを施工して、不安定土砂の移動や崩壊を防止します。

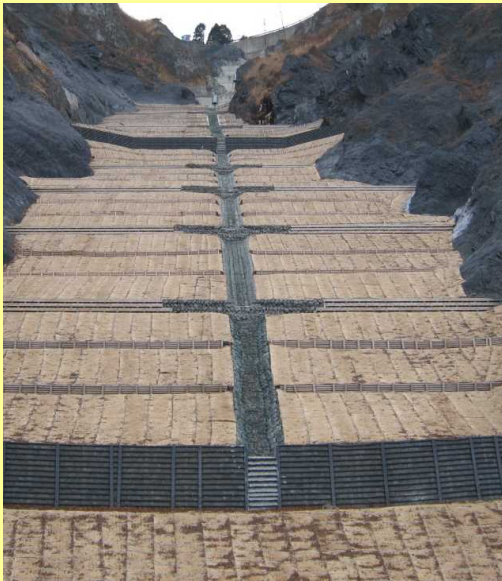
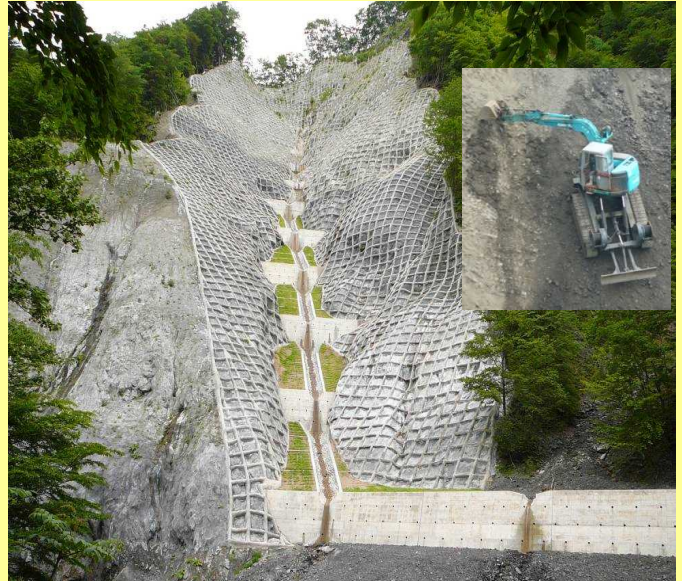
## 山腹工

山が崩れている箇所は、土留工を基礎にして斜面を安定させ雨水や湧水等を集排水する水路工や表土の侵食防止と早期の緑化を図るため伏工を施工します。（イラスト B-1）

また急な斜面にはロッククライミングマシン（RCM）で法切や法面整形をして、法枠工や岩石が露出する不安定な斜面には特殊配合モルタル吹付工を施工して斜面の安定と早期の緑化を図ります。（イラスト B-2）

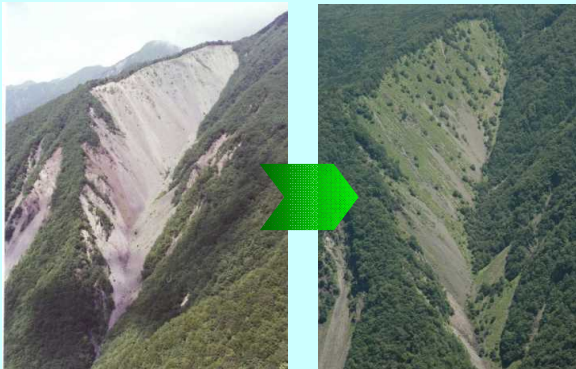
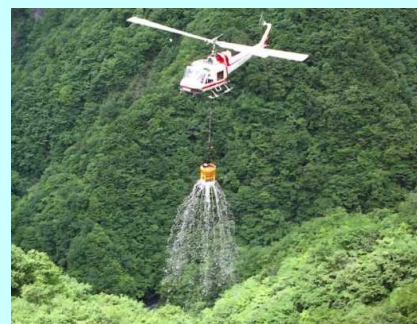
## 航空緑化工（C）

資材運搬ができない奥地の崩壊地は、ヘリコプターを使い種子をまいて緑化を図ります。
