平成30年台風21号等被害に係る森林再生全体計画(貴船・鞍馬) 概要

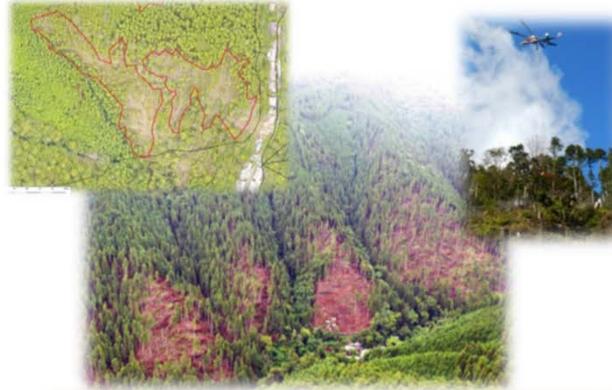
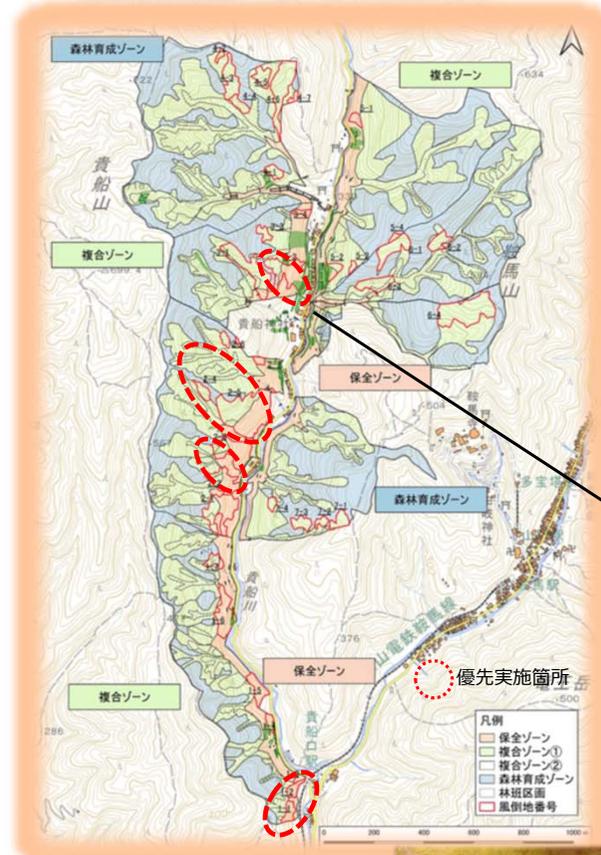
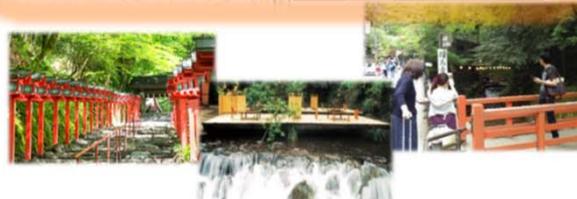
項目	概要
当地域全体を3つにゾーニング	被害地を地質・地形、保全対象との位置関係等を考慮し、様々なリスク要因からの危険度を踏まえ、森づくりの方針を3つのゾーンに区分して整理。 「保全ゾーン」 ：保全対象に面する箇所又は特に被災リスクが高い箇所、積極的に治山技術も活用して森林再生を行うエリア 「森林育成ゾーン」 ：尾根から中腹で、間伐などにより適切な人工林管理を行いつつ、最終的に針広混交林へ誘導するエリア 「複合ゾーン」 ：保全ゾーンと森林育成ゾーンの中間や沢沿いなどに位置し、斜面の危険度を踏まえ、それぞれの林況に応じ森林整備や治山技術を活用するエリア

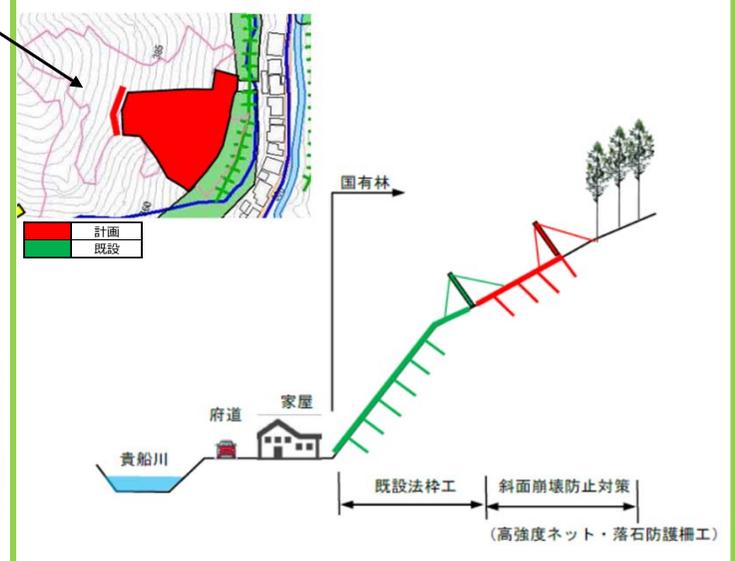
優先実施箇所(例)

項目	概要
被害箇所ごとの対策優先度や森林再生方法などを属地的に整理	被害箇所を16地域38箇所に細分し、「風倒木の被害形態」「地質・地形及び立地」「保全対象への影響度(遠近)」の3つの因子と風致景観を考慮して、森林再生の 優先度を判定 するとともに、 属地的に風倒木の処理方法、森林整備及び治山施設の整備について対応方針を計画 。
特に優先的に対策を実施する箇所の対応	特に森林再生の 優先度が高いと判断した4箇所 については、 具体的な森林再生(治山対策等)の方法を策定 。(なお、4箇所の本格対策等の一部については既に着手)
森林再生(広葉樹林化等)に向けた施業のあり方を整理	<ul style="list-style-type: none"> ・広葉樹林化等に当たり樹種選定の要件として、当地域の自然植生に合っているか、地質・地形に適しているか、災害に強いのか、景観に合っているか、調達の容易さなどを整理。 ・広葉樹林化等への誘導方法として、広葉樹の植栽、天然力の活用や人工林を間伐しつつ誘導する手法、二ホンジカ対策に加え、これら森林施業を実施するに当たって、山地災害発生の危険性を考慮した留意点を整理。 ・家屋に近接する森林については、今後の台風等による倒木等での建物被害を未然防止する観点から、必要な森林の取扱いを整理。
