平成23年 紀伊半島大水害 林野庁民有林直轄治山事業(近畿中国森林管理局 奈良森林管理事務所)

○工事概要 (十津川村)

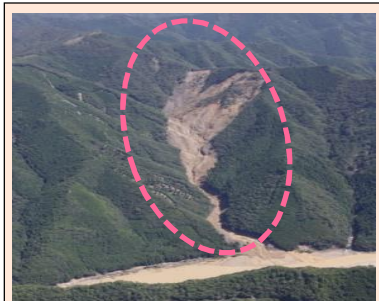
野尻工区(被災直後)
 ・崩壊規模 20.44ha
 ・対策：谷止工、山腹工

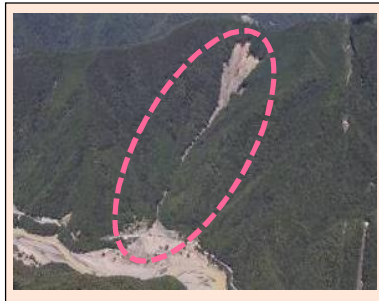
長殿(テラ谷)工区(被災直後)
 ・崩壊規模 2.75ha
 ・対策：谷止工、山腹工

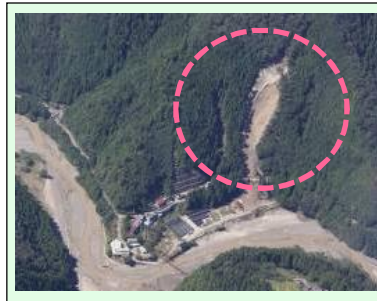
五百瀬工区(1号地)(被災直後)
 ・崩壊規模 0.47ha
 ・対策：山腹工
 (令和4年度工事完了)

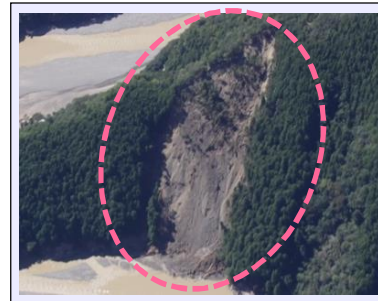
折立工区(被災直後)
 ・崩壊規模 2.36ha
 ・対策：山腹工
 (平成27年度工事完了・移管済)

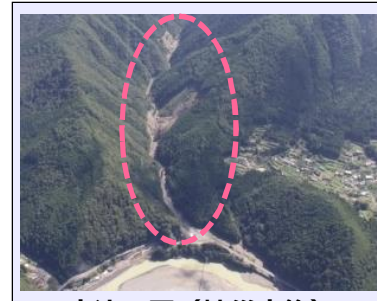
高津工区(被災直後)
 ・崩壊規模 2.67ha
 ・対策：谷止工、山腹工
 (平成30年度工事完了・移管済)
