# 平成23年 紀伊半島大水害 林野庁民有林直轄治山事業(近畿中国森林管理局 奈良森林管理事務所)

## ○工事概要 (五條市・天川村・野迫川村)

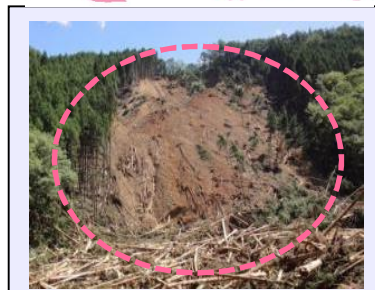
**檜股工区(被災直後)**  
 ・崩壊規模 1.56ha  
 ・対策: 谷止工及び山腹工  
**(令和3年度工事完了・移管済)**

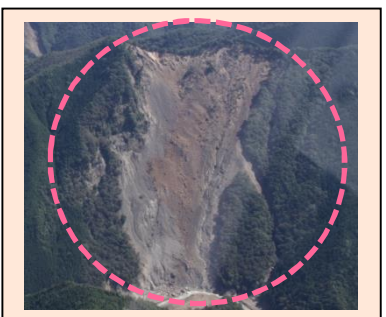
**赤谷工区(被災直後)**  
 ・崩壊規模 24.86ha  
 ・対策: 山腹工及び土留工

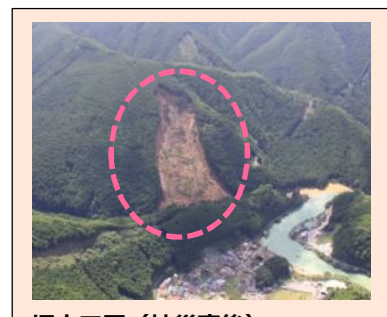
**坪内工区(被災直後)**  
 ・崩壊規模 3.65ha  
 ・対策: 床固工及び山腹工

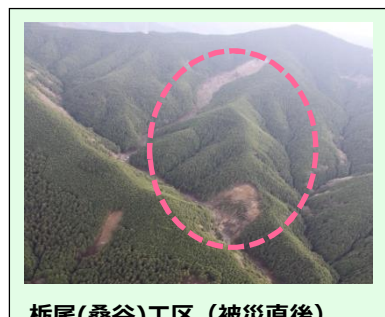
**栃尾(桑谷)工区(被災直後)**  
 ・崩壊規模 1.5ha  
 ・対策: 谷止工及び山腹工  
**(令和3年度工事完了)**

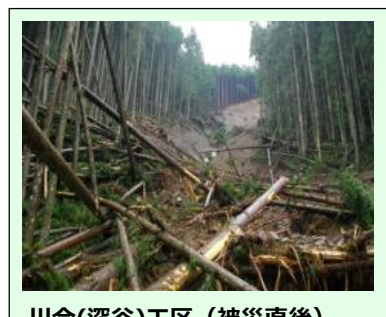
**川合(深谷)工区(被災直後)**  
 ・崩壊規模 0.54ha  
 ・対策: 山腹工  
**(平成25年度工事完了)**

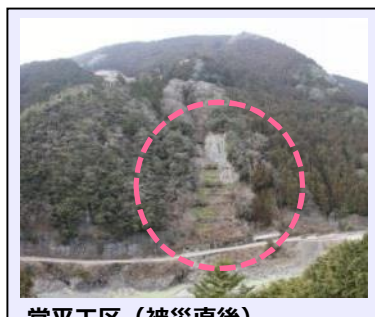
**堂平工区(被災直後)**  
 ・地すべり兆候の規 3.00ha  
 ・対策: アンカー工  
**(令和3年度工事完了・移管済)**
