# 林野庁 近畿中国森林管理局の治山

＜令和6年度版＞

林野庁 近畿中国森林管理局  
計画保全部 治山課

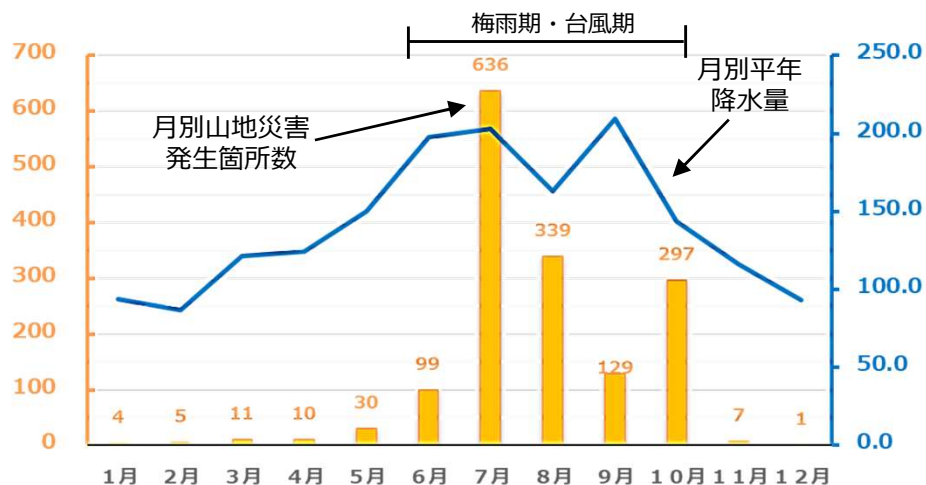
日本の年間降水量は約1,700ミリで、世界平均の約2倍と極めて雨の多い国です。特に梅雨期や台風時は、局所的集中豪雨により、各地に大きな災害をもたらします。また、冬は大量の雪が降り、雪解け期は河川の増水やなだれの危険も高くなります。

※山地災害発生箇所数（全国）は、令和元年～令和5年の平均（林野庁 治山課）  
月別平均降水量は、理科年表（H30）より作成（1981年から2010年までの平均値）

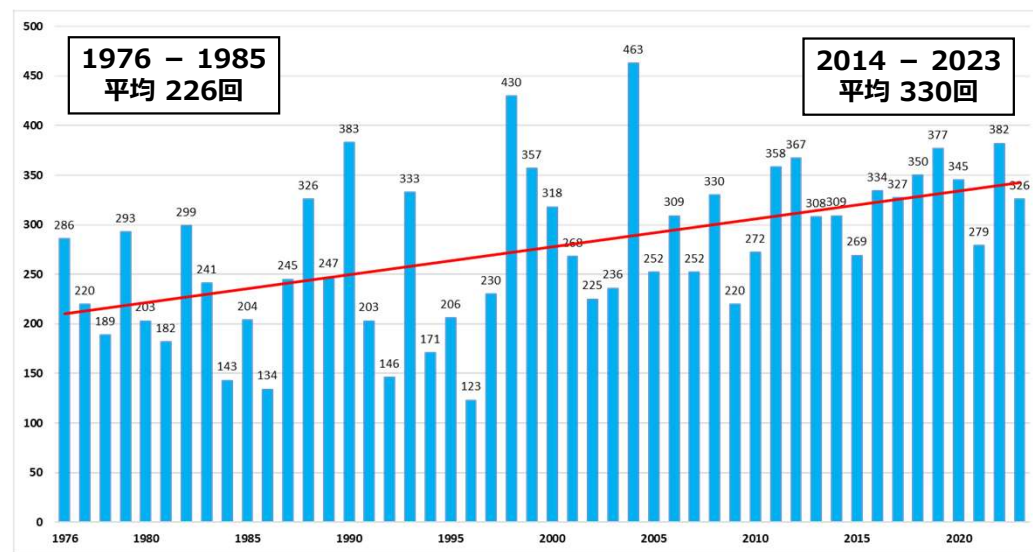
1時間降水量50mm以上の年間観測回数

※全国のアメダス地点で1時間降水量が50mm以上となった年間観測回数（1,300地点あたりの回数に換算）  
赤線は5年移動平均値

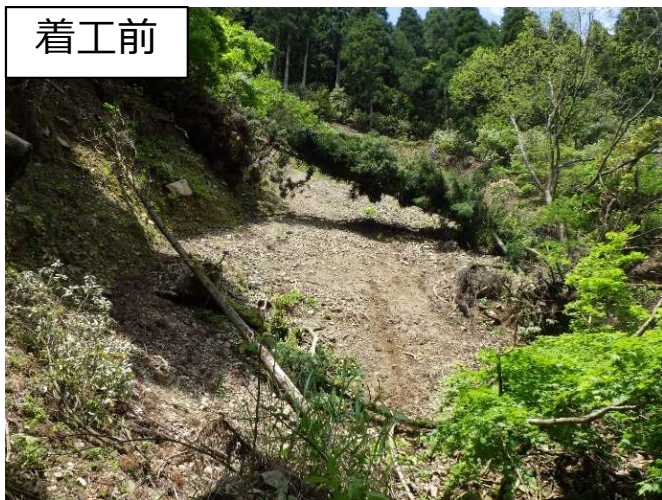
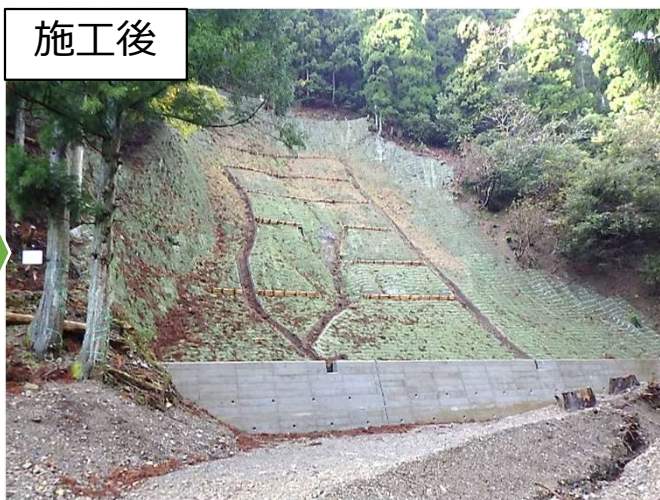
▲【山腹工施工事例】福井県敦賀市 小河国有林（福井森林管理署）

着工前

施工後

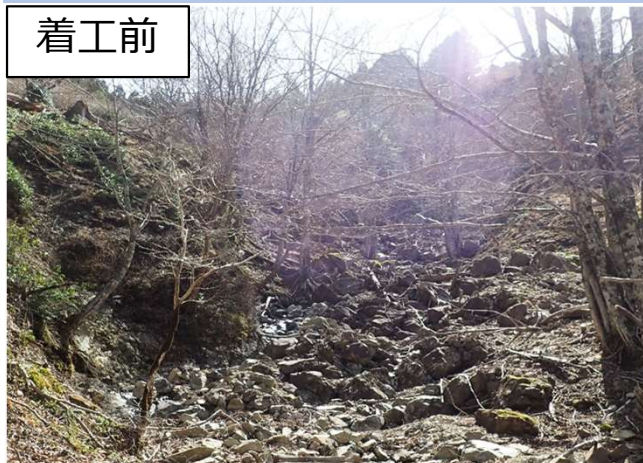
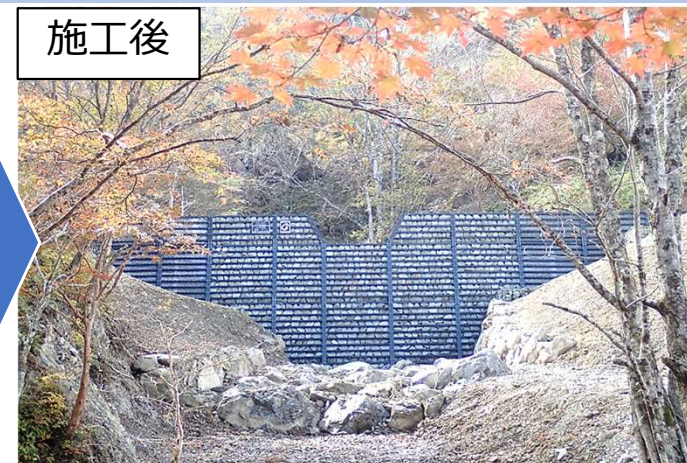
▲【溪間工施工事例】三重県多気郡大台町 大杉谷国有林（三重森林管理署）

着工前

施工後

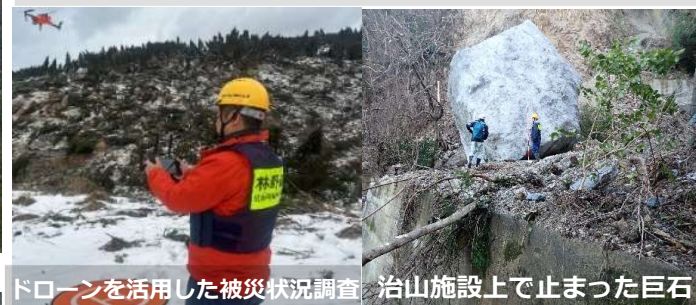
ドローンを活用した被災状況調査

治山施設上で止まった巨石

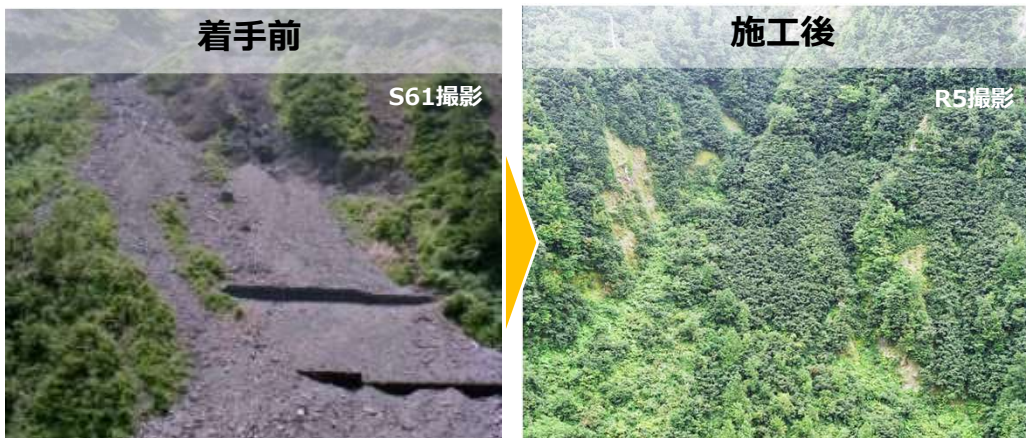
▲【湯の谷中流部：山腹工（ホ-22）施工状況】

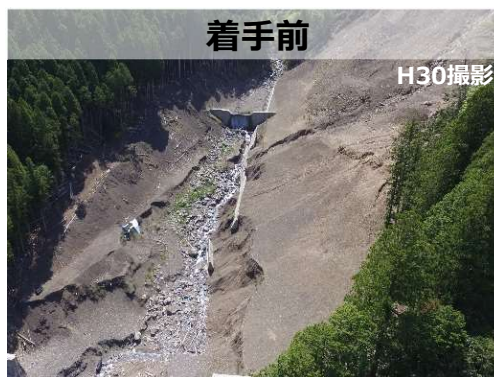
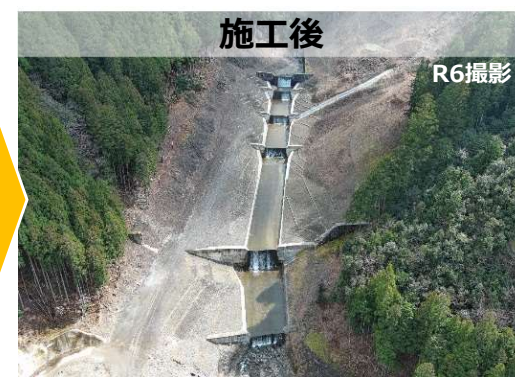
▲【十津川村 五百瀬：溪間工 施工状況】

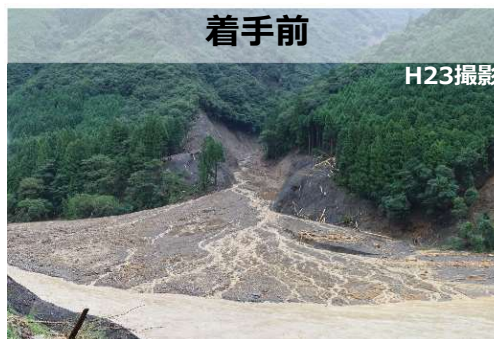
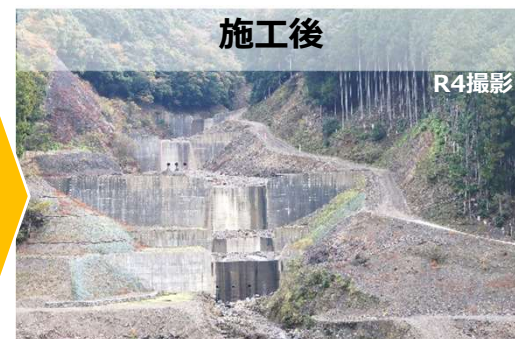
▲【十津川村 野尻区域 野尻工区：溪間工 施工状況】

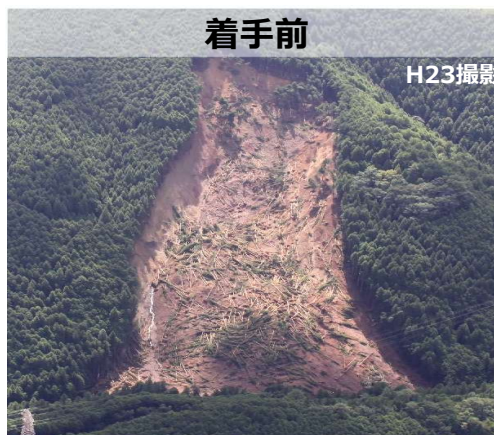
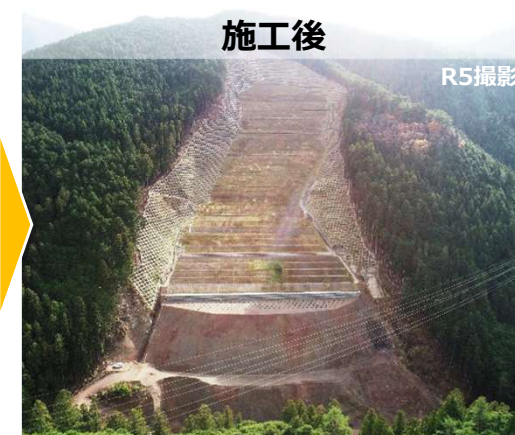
▲【天川村 天川区域 坪内工区：山腹工 施工状況】

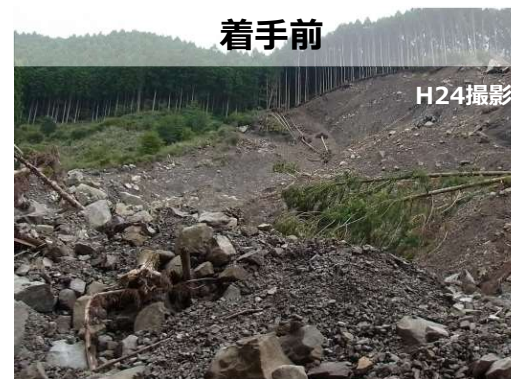
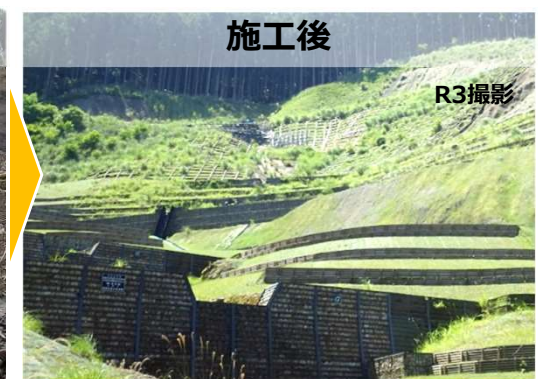
▲ 【本田垣内区域：山腹工・溪間工 施工状況】

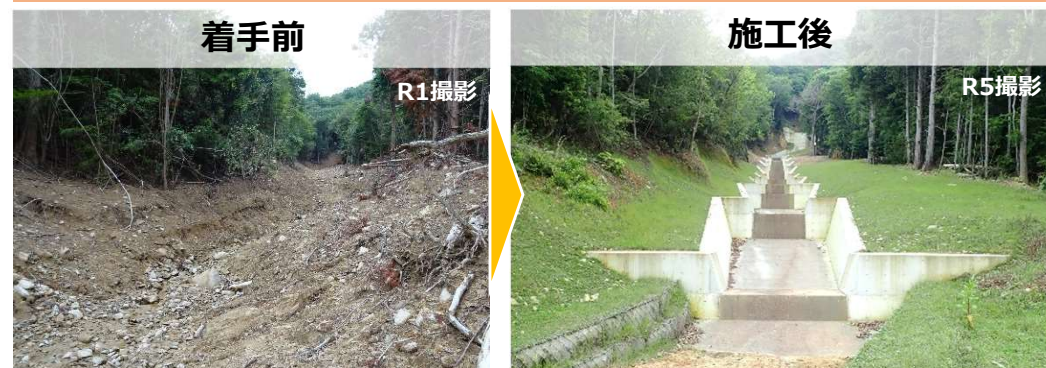
▲【高屋区域：溪間工 施工状況】

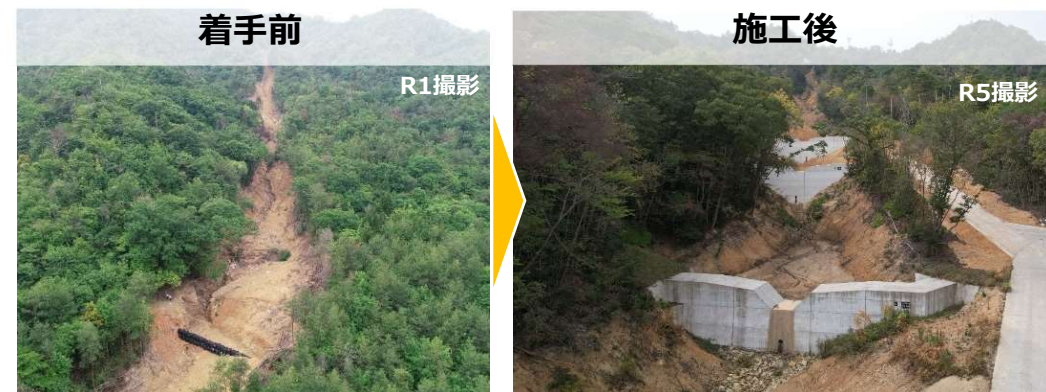
▲【八本松区域：溪間工 施工状況】

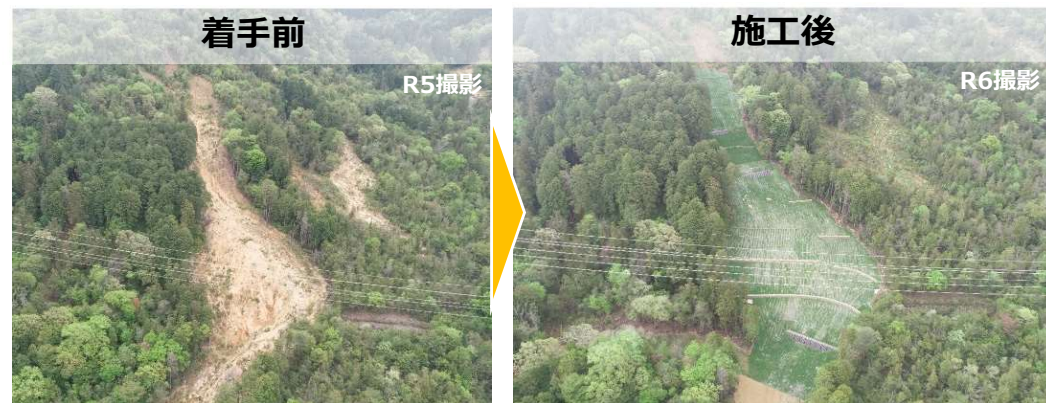
▲【黒瀬区域：山腹工 施工状況】

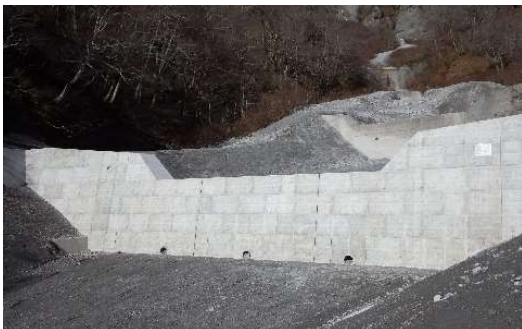
▲【大山国有林（南壁：二ノ沢）  
溪間工 施工状況】

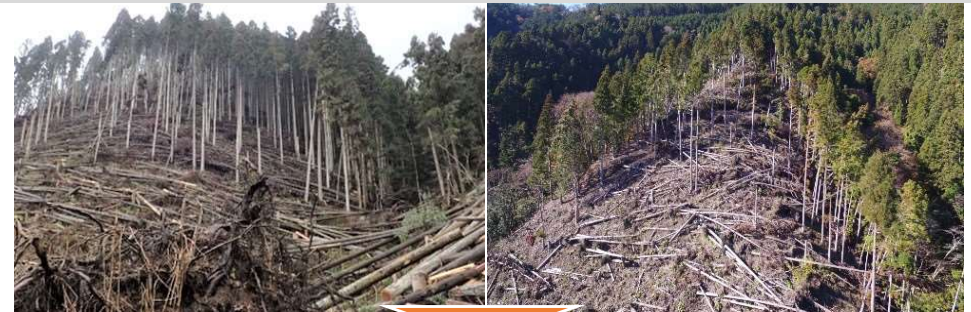
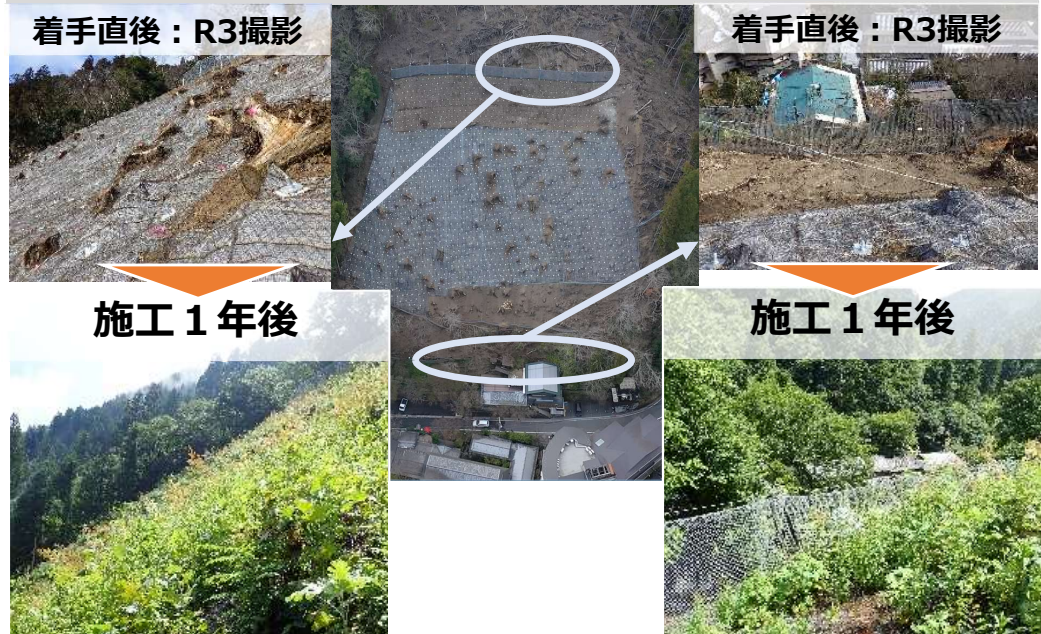
▲【京都府京都市 貴船山国有林：斜面安定対策工施工(経過)状況】  
（京都大阪森林管理事務所）

平成30年台風21号により、京都市の貴船山及び鞍馬山国有林で発生した風倒木被害について、「森林再生全体計画（貴船・鞍馬）」に基づき、優先度の高い地域から斜面安定対策を進め、地域の安全・安心を確保しつつ、観光産業を軸とした地域振興に配慮した森林再生に取り組んでいます。

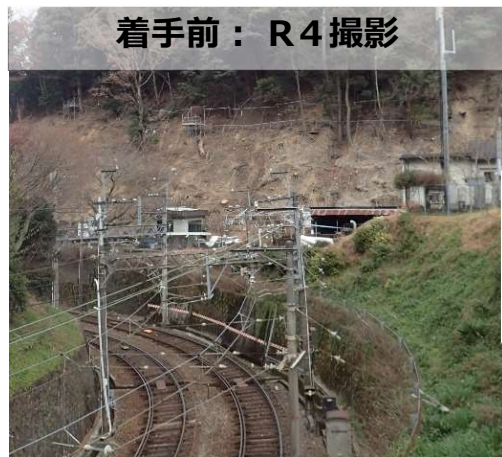
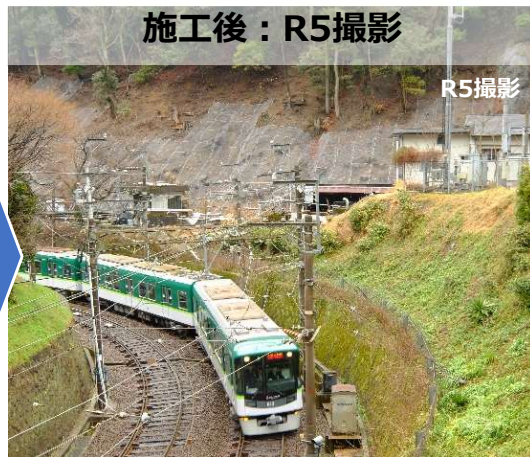
▲【滋賀県大津市 関寺国有林：山腹工 施工状況】  
(滋賀森林管理署)

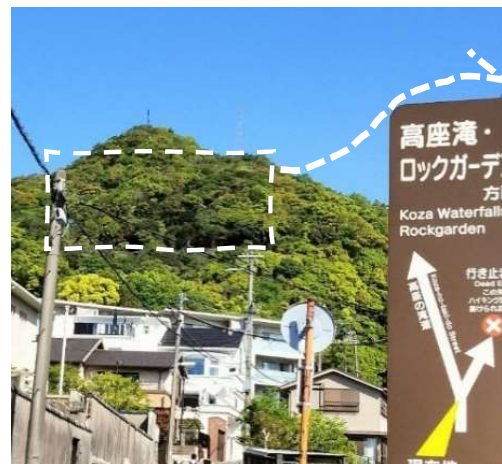
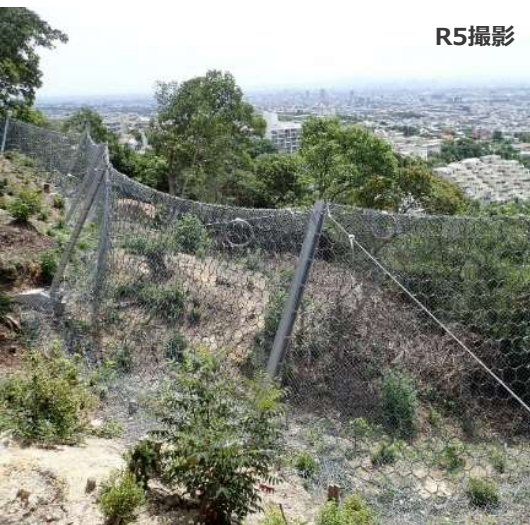
▲【兵庫県芦屋市 城山国有林：山腹工 施工状況】  
(兵庫森林管理署)

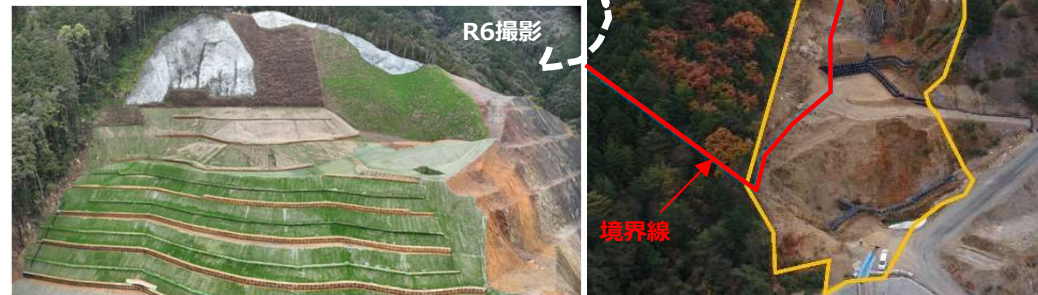
▲【山口県岩国市 古屋国有林】(山口森林管理事務所)

平成30年7月豪雨の影響により、山口県岩国市では国有林境界線(赤線)をまたぐ形で約3.2haの大規模な山腹崩壊が発生しました。被災直後から民有林を管轄する山口県と調整を行い、民国連携した復旧工事に取り組んでいます。

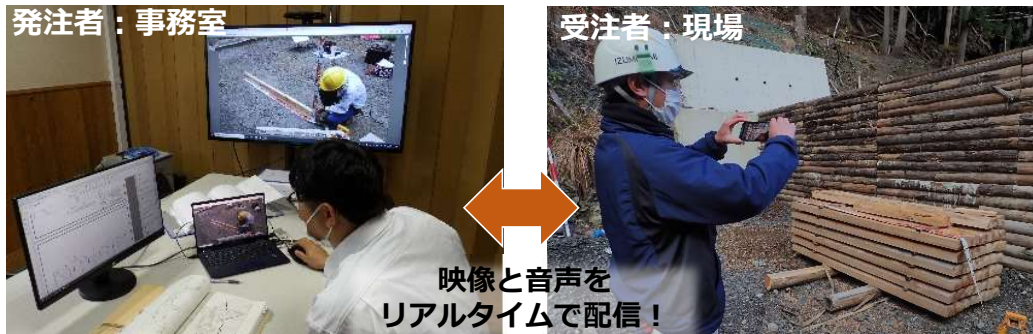
▲【実施状況】（奈良森林管理事務所管内）

近年の建設業界等における労働力不足が課題となる中、森林土木工事においても省力化や効率性の向上が必要となっています。このため、ウェアラブルカメラ等を用いた映像と音声の双方向通信により、工事進捗状況の確認や材料検査、立会等を効率的に行う「遠隔臨場」を積極的に活用しています。また、山間奥地などの通信不感地帯（携帯通話圏外）においても低軌道衛星を利用した遠隔臨場や大規模災害が発生した場合を想定したUAVによる調査動画のリアルタイム配信試験等を行っています。また、UAVによる被災状況調査やICT建設機械の活用など、森林土木事業におけるICT化を積極的に推進します。

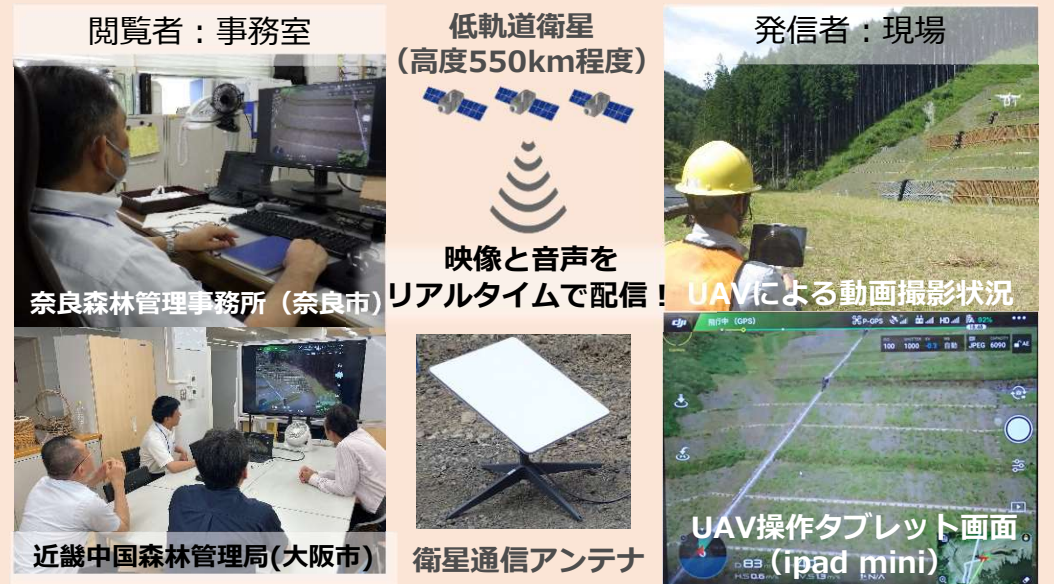
▲【実施状況】（奈良森林管理事務所管内）

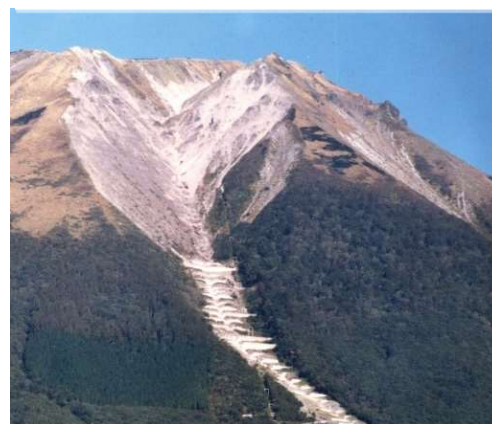
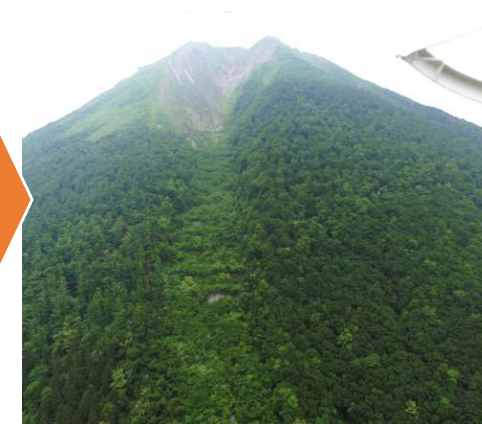
左写真の大の沢では、崩壊地の脚部に階段状に治山施設を設置し、土砂の固定を図りました。その結果、現在は森林への遷移が進行しています。

### 平成12年【荒廃状況】

### 現在の姿
