手取川地区 民有林直轄治山事業概要

近畿中国森林管理局
石川森林管理署

“あばれ湯の谷”に挑む

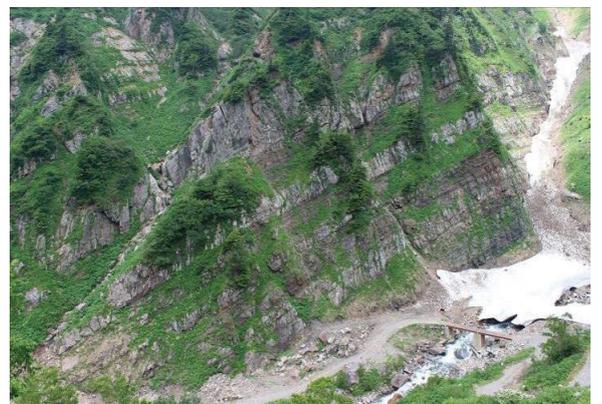
手取層(砂岩と頁岩の互層)

施行区域内の手取層は、砂岩と頁岩の互層で、非常に節理に富み、特に、頁岩は比較的薄くもろいうえに、一部は温泉作用を受けて粘土化が進んでいます。このため、風化・侵食作用に対して極めて弱く、崩壊の大きな原因となっています。

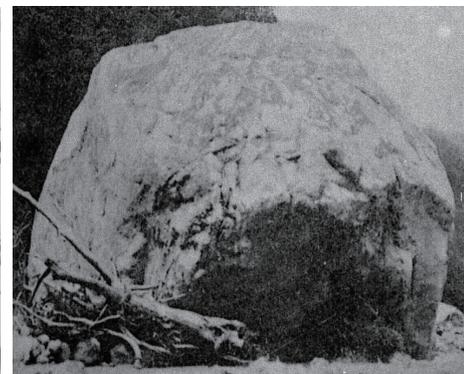
宮谷から流出した巨岩
(百万貫岩)

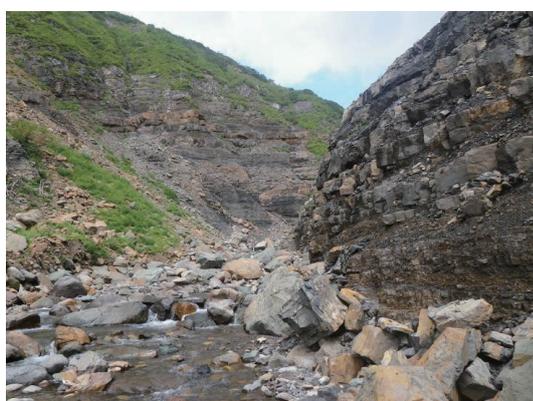
溪流の荒廃状況

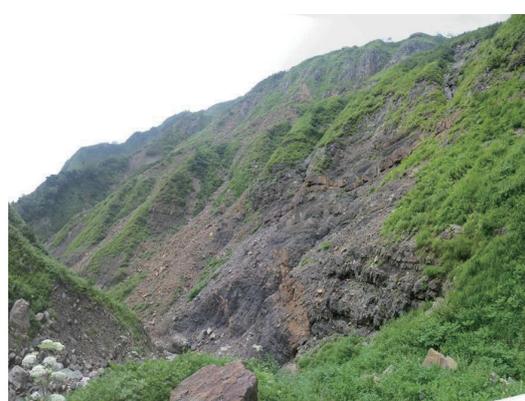
山腹の荒廃状況

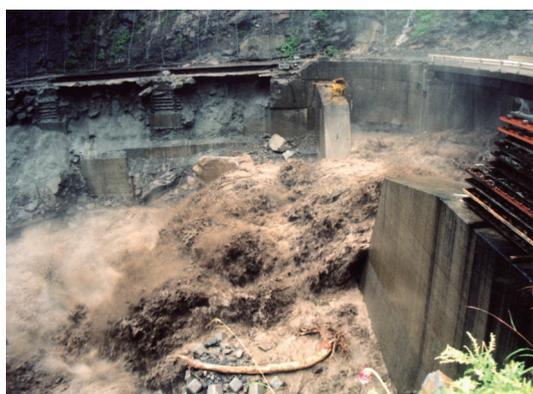
湯の谷第2号橋付近の土石の流出状況
(標高 1400m 地点)

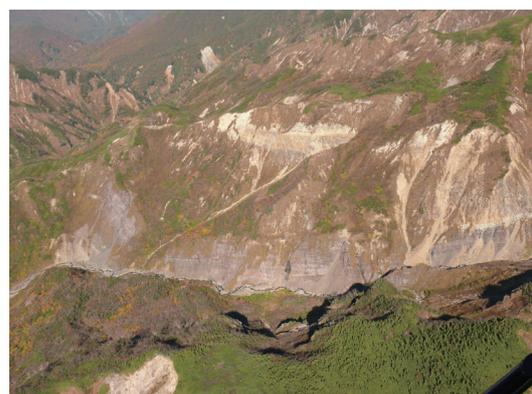
上流域の荒廃状況

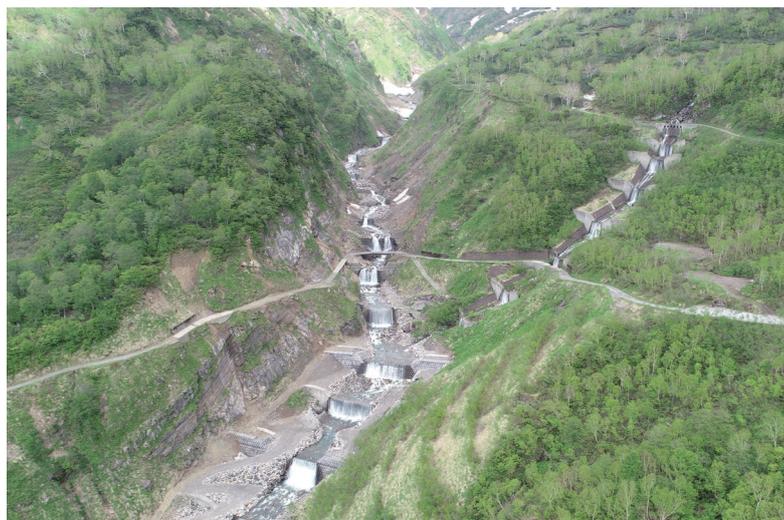
溪間工の施工（本流第23号～32号）

山腹崩壊 69ha は、上部安山岩帯からの崩落した石礫が堆積している箇所によく見られ、溪岸の崩壊地 22ha とともに崩壊地の下端部が溪流によって、侵食され徐々に拡大しています。このため崩壊地の拡大防止と、溪流の河床安定のため、治山ダムや護岸を優先して施工します。

治山ダムは、基礎地盤が弱いので階段状に設置し、溪流を安定した勾配になるよう計画します。

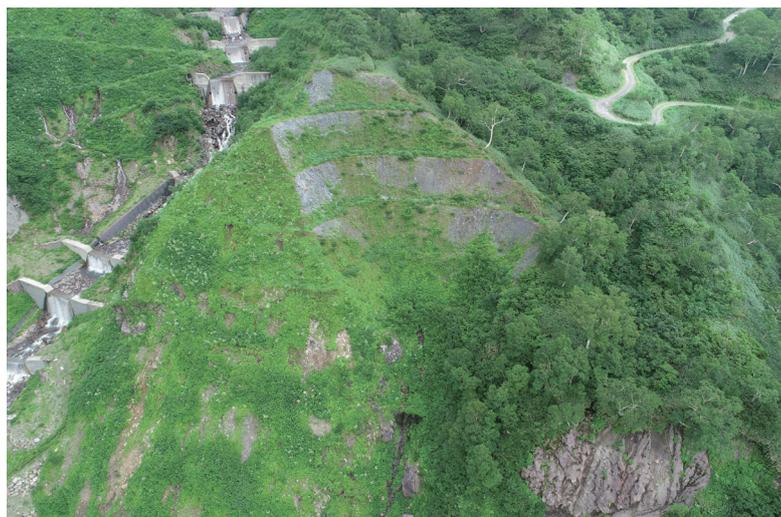
山腹工の施工（ホ-13-2崩壊地）

治山ダムや護岸を施工したのち、その効果が発揮され、溪床が安定し、溪岸の浸食が止まってから着工することになります。順序としては、まず土木的工法による基礎工を施工して崩壊斜面を安定させ、緑化工にとりかかりますが、標高が高く、白山国立公園内のため、外来種子などは使わず、周りに生える自然に育つ種子を利用し、緑化します。

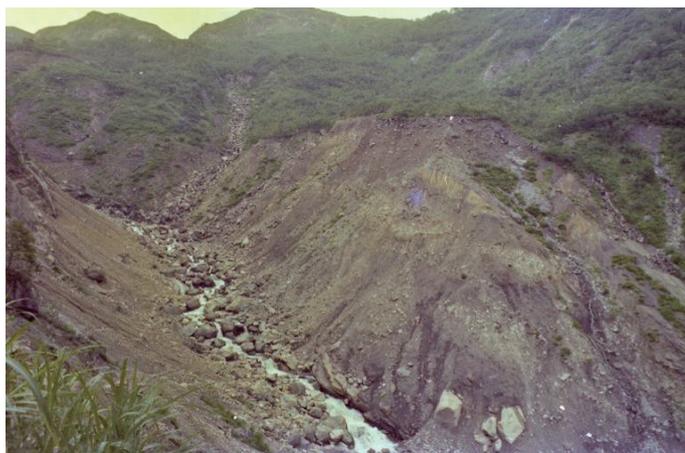
着手時の状況(昭和59年)

(本流第22号～24号およびA谷谷止工群 ホ-14崩壊地 0.14ha)

溪流の侵食を防ぐための谷止工や護岸工などの溪間工を施工し、また山腹崩壊地の復旧等を図るための土留工や水路工などの山腹工を施工した結果、現在はブナやダケカンバなどの幼木が育ち、森林への復元が見受けられます。

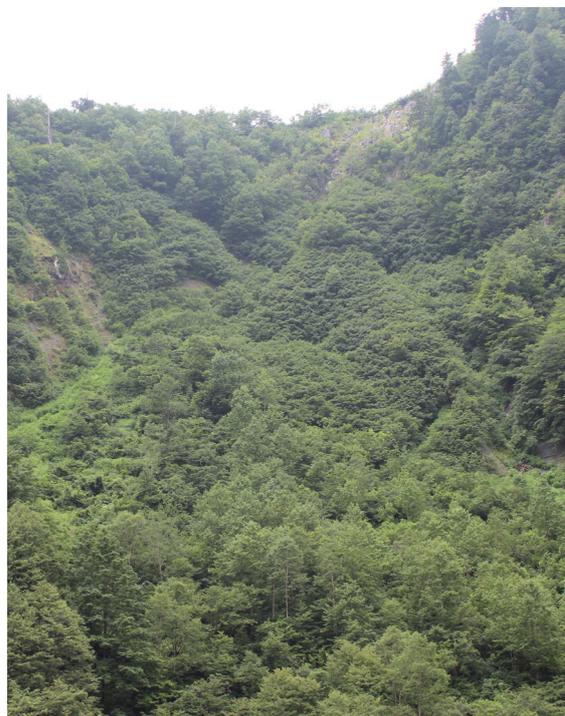
現在の状況(令和4年)

(ホ-22崩壊地 1.67ha)

土留工等により山腹崩壊地の復旧等を図った結果、現在では近隣の植生と変わらないほど森林への移行が見受けられます。

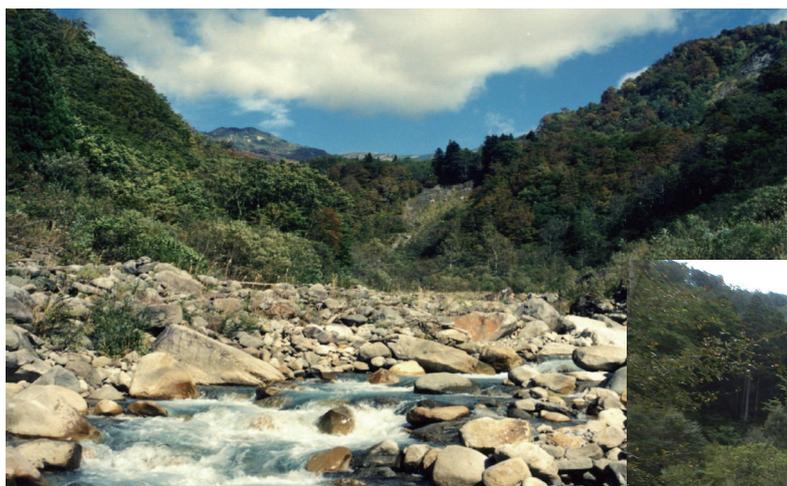
着手時の状況(平成2年)

(湯の谷第1号堰堤 幅L=110m、高さH=14m、体積V=12,362.5³)

川沿いにたまった土砂や岩が下流に流失し、被害を及ぼさないように溪間工を施工し、流域全体の保全に努めています。

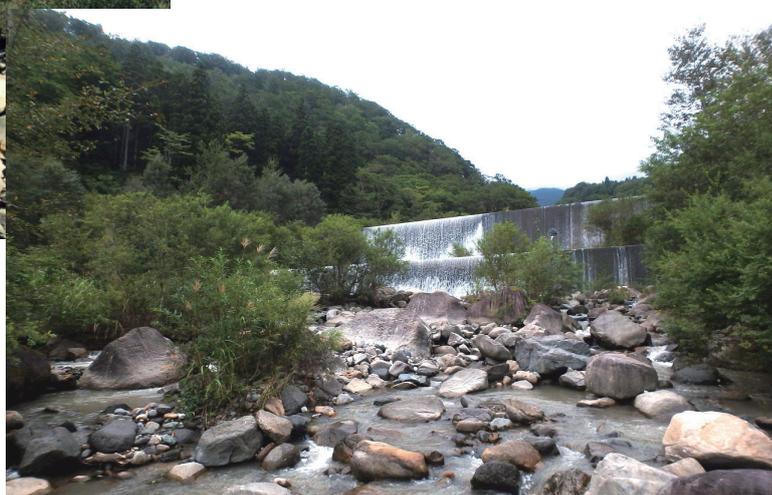
施工後の状況(令和元年)
