通信環境の悪い山間奥地における ICT 施工の導入について

近畿中国森林管理局 福井森林管理署 ○湯地 純子
近畿中国森林管理局 福井森林管理署 尾方 祐貴

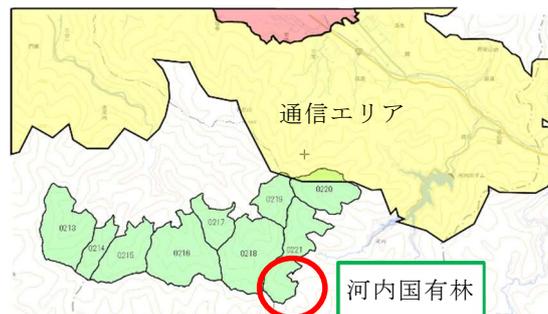
図-1 モバイル通信エリア

これまで近畿中国森林管理局管内では、比較的市街地に近く、通信環境の良い場所で ICT 施工の導入が進められてきたが、今回はモバイル通信のエリア外で ICT 施工の導入を検討した。（図-1）

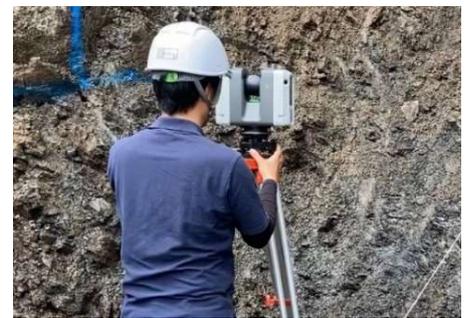
写真-1 地上型レーザースキャナー

起工測量から丁張設置まで今回の工事箇所では2～3日は必要であったが、ICT 施工を導入した結果、事前確認から約2時間で測量が終了した。従来は作業員が足場の悪い高所・急傾斜地での危険を伴う作業が必要であったが、地上型レーザースキャナー（写真-1）を用いることで危険箇所への立入がなくなり、安全性の向上にも繋がった。床掘は、500m³ 程度の作業で従来は15日間程かかるところが11日間で作業が完了した。通常は床掘の途中で作業を止め検測を行う必要があったが、杭ナビショベル（写真-2）を用いることで、オペレーターは床掘状況と設計データとの比較をモニター上でリアルタイムに確認でき、差分の検測が不要になったことから掘削機械を止めることなく、手戻りなしで作業を実施できた。

な測量範囲が小面積であるため、測量機器設置の移動回数が少なく効率的と判断される、③地上型レーザースキャナーを用いた測量手法を採用とした。

また、地上型レーザースキャナーの起工測量や杭ナビショベルの精度は、起工測量で精度基準±20mm に対し+2mm、杭ナビショベルのバケット刃先座標精度は標高較差±50mm に対し+6mm と高精度であり、出来形管理をする上で十分な精度が確保されていることが確認できた。
