# 九重町飯田河内山国有林の災害復旧の取組について（平成24年7月10日）

林野庁 九州森林管理局

大分西部森林管理署管内

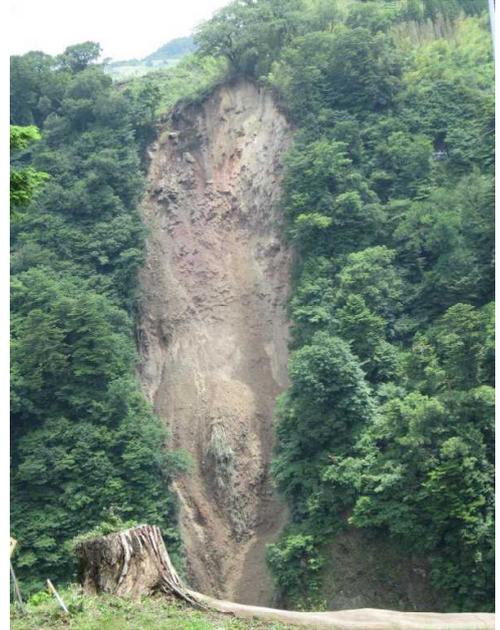
- 山腹斜面（国有林）が幅約50m、長さ約200mにわたり崩壊
- 崩壊土砂が河川（鳴子川）を堰き止め、小規模な土砂ダムが発生
- 7月10日現在、崩壊面積の拡大は見られない。また、川の水は左岸側を流下し、水位の上昇はなく比較的安定している状況

(崩壊地の状況)

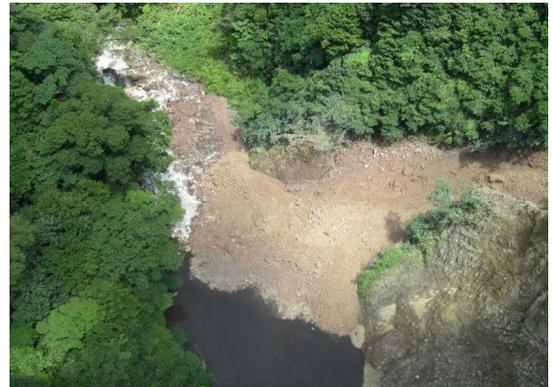
(土砂ダムの状況)

天候の変化に応じ土砂ダムの水位の状

況を注視するとともに、九重町、大分県をはじめ、関係機関と調整の上、土砂ダムについての対応及び崩壊箇所における治山事業による復旧工事の実施について検討
