岳の腰林道ほか災害復旧工事

庄内森林管理署

図名	標準断面図 1
署名	東北森林管理局 庄内森林管理署
名称	岳の腰林道 災害復旧工事
縮尺	1 : 100

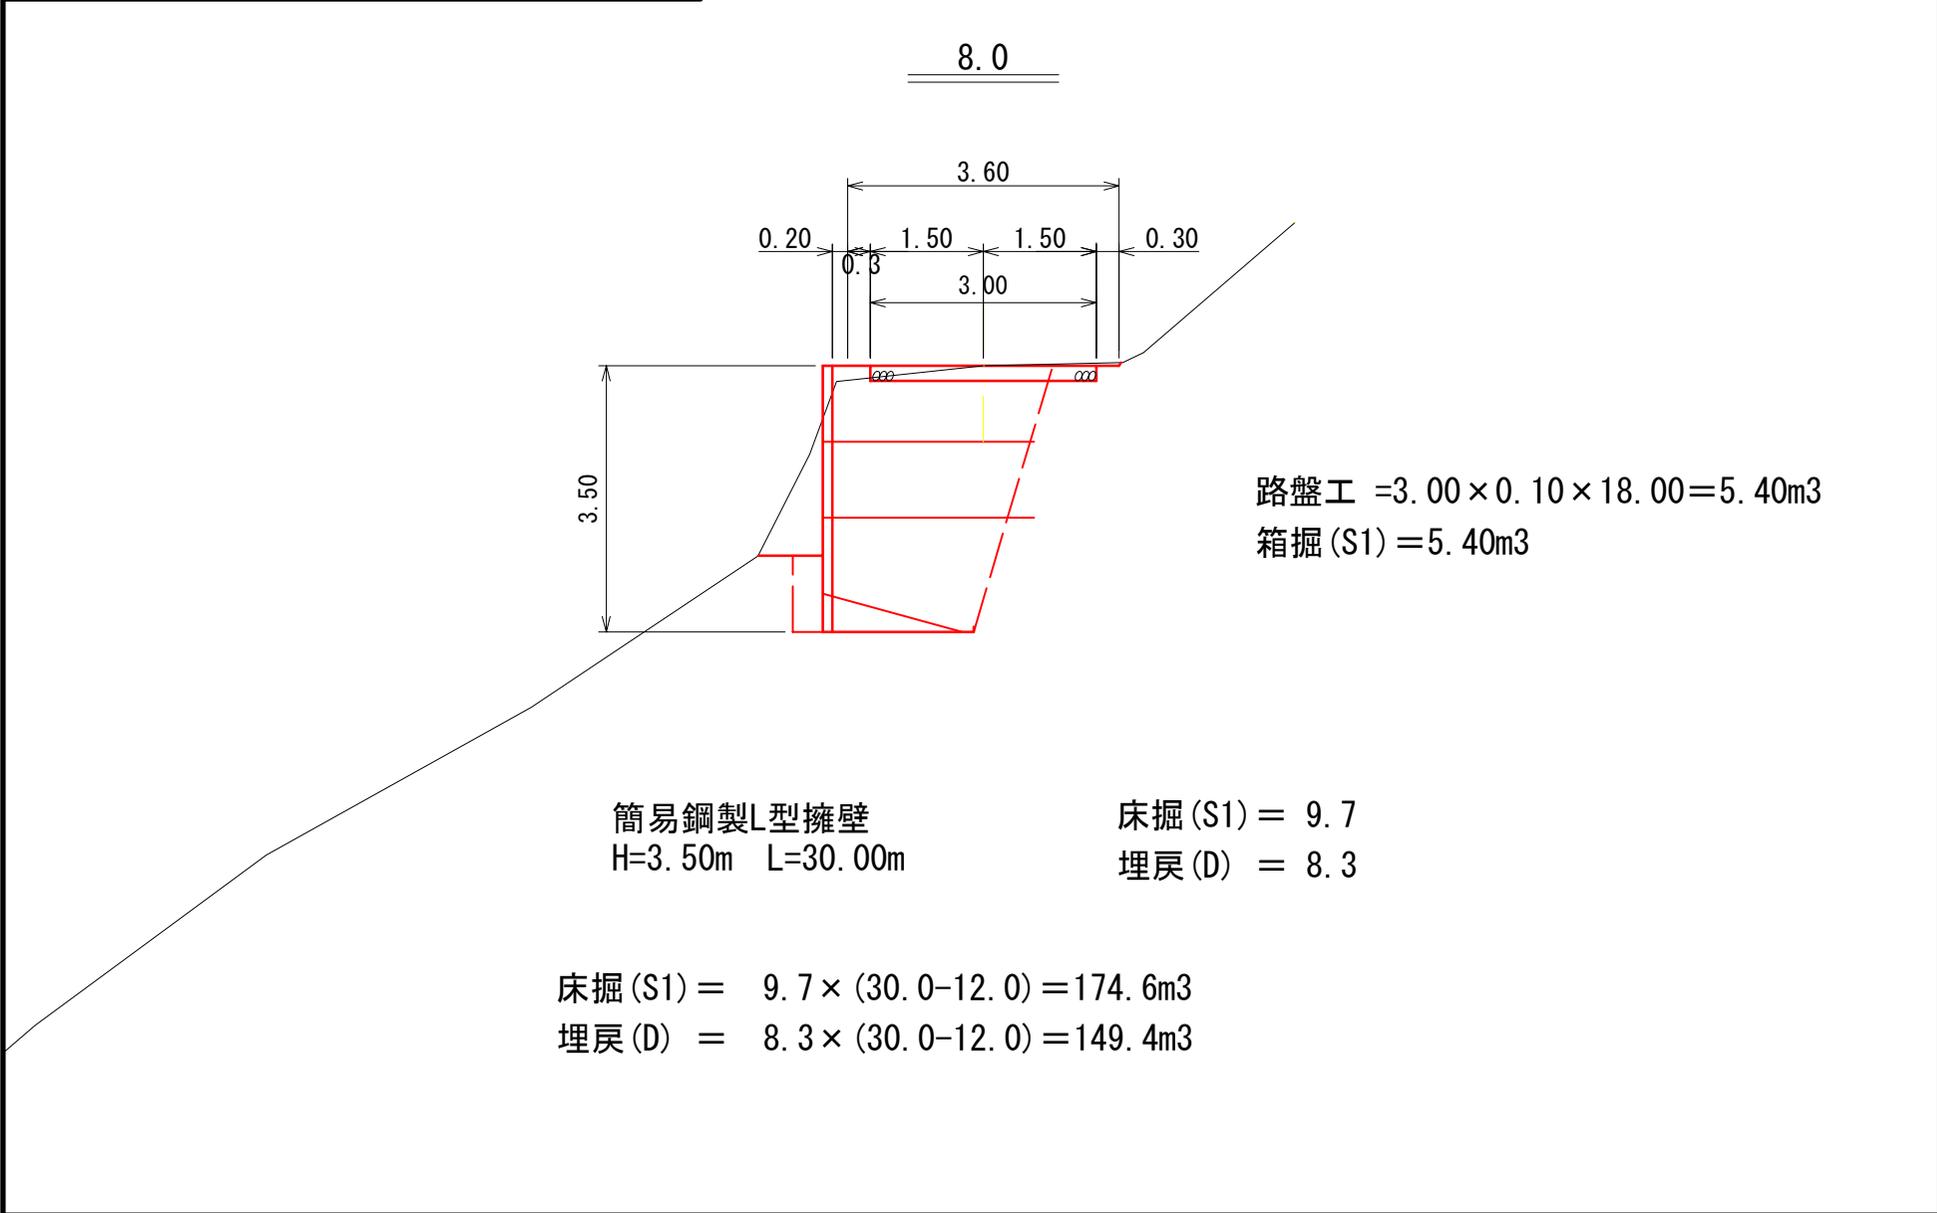
被災番号 1 岳の腰林道起点より 2.0km地点

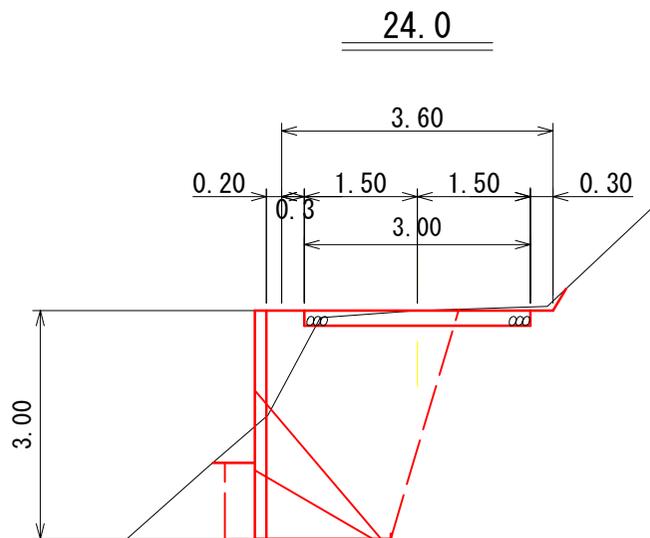
図名	標準断面図 2
署名	東北森林管理局 庄内森林管理署
名称	岳の腰林道 災害復旧工事
縮尺	1 : 100

被災番号 1 岳の腰林道起点より 2.0km地点

路盤工 = $3.00 \times 0.10 \times 12.00 = 3.60\text{m}^3$
 箱掘 (S1) = 3.60m^3

簡易鋼製L型擁壁
 H=3.50m L=30.00m

床掘 (S1) = 6.5
 埋戻 (D) = 6.3

床掘 (S1) = $6.5 \times (30.0 - 18.0) = 78.0\text{m}^3$
 埋戻 (D) = $6.3 \times (30.0 - 18.0) = 75.6\text{m}^3$

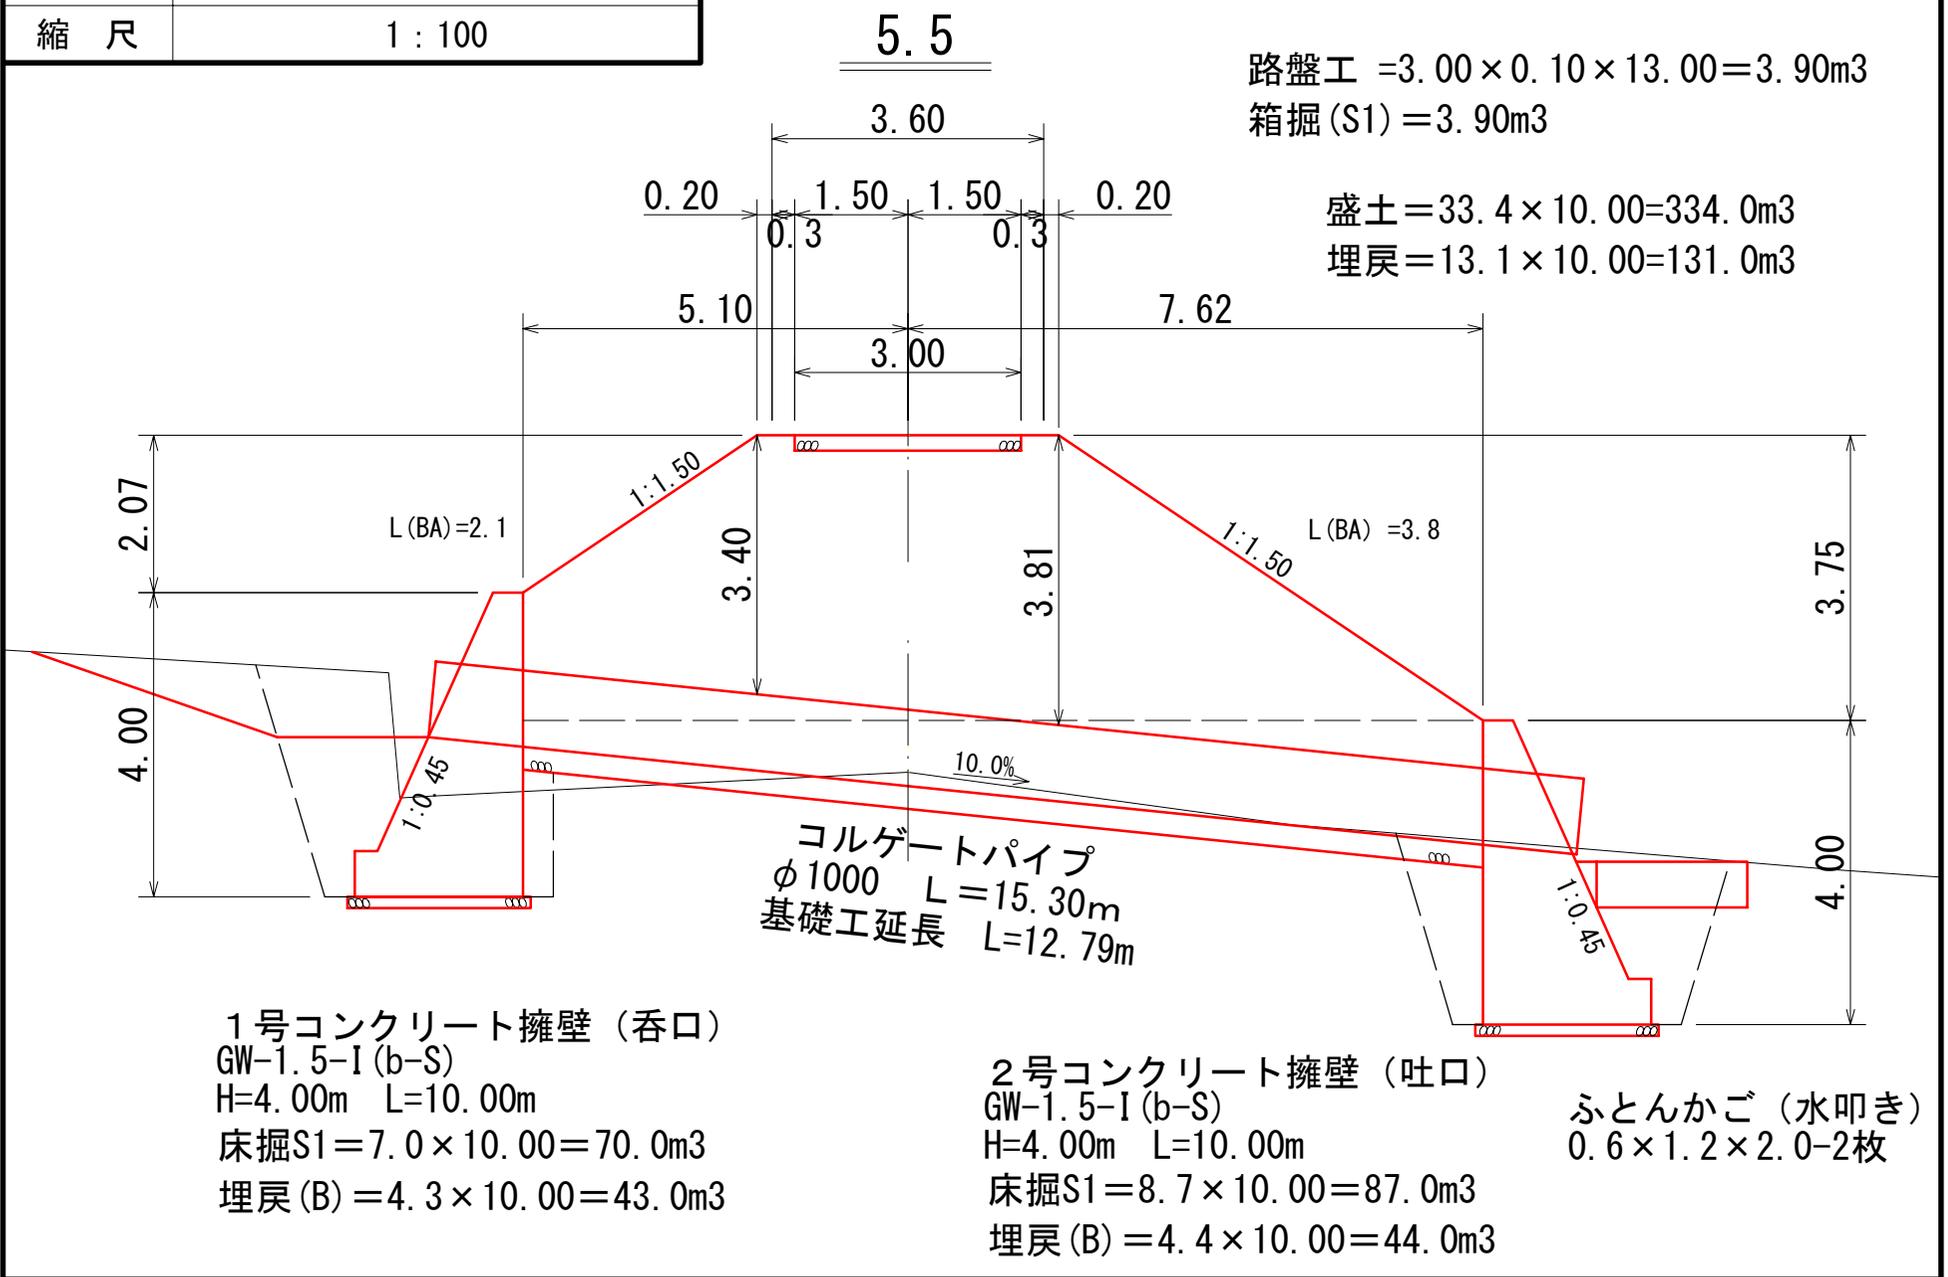
図名	標準断面図 1
署名	東北森林管理局 庄内森林管理署
名称	中河前沢林道 災害復旧工事
縮尺	1 : 100

被災番号 1 中河前沢林道起点より 0.4Km地点
