関東森林管理局における 天然力を活用した取組事例集

令和3年3月

関東森林管理局 計画課

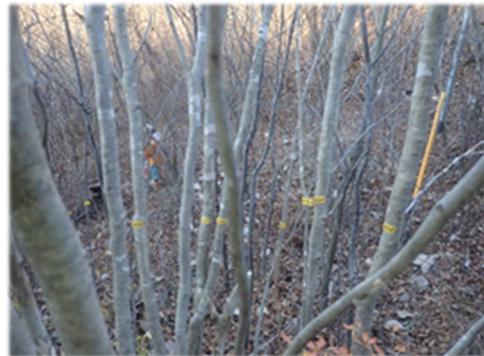
事例地 1 の萌芽更新

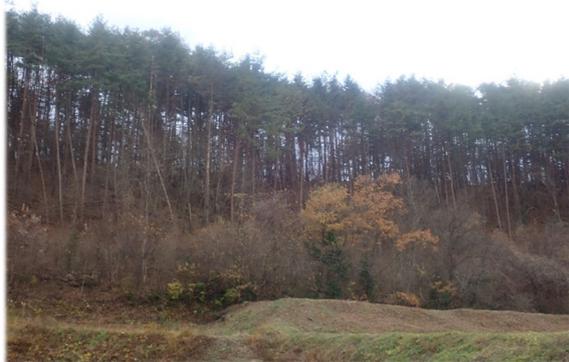
スギ・ヒノキ林の皆伐跡地。アカマツ林と農耕地に挟まれた斜面下部の細長い事例地。アカマツ天然更新木が発生しているが被圧されている。

農耕地とアカマツ林に挟まれた事例地 2

皆伐後 12 年が経過し（H31.4.1 時点）、基準を満たしているが、競合植生等について、引き続き経過観察が必要。

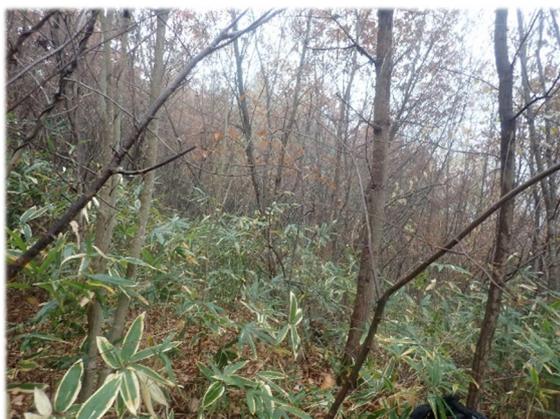
広葉樹が混交するアカマツ林の皆伐跡地。林床にスズタケが多い。シカ生息痕跡と、ノウサギ被害あり。

林床に繁茂しているスズタケ

上層に萌芽更新のコナラ、下層はアオハダ、ウリハダカエデ、リュウブが多く分布し、目的樹種が優占する状況であり、出現種のうち目的樹種が約 6 割を占める。スズタケが繁茂する箇所、ノウサギ被害が確認される箇所がある。

皆伐後 12 年が経過し（H31.4.1 時点）、現時点での更新状況は良好と考えられるが、競合植生等について、引き続き経過観察が必要。

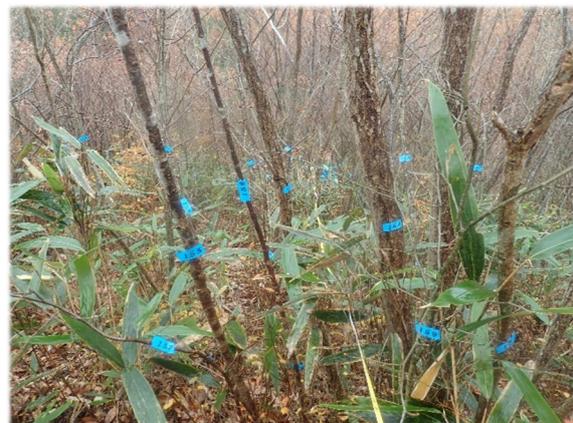
カスミザクラ、コナラの萌芽更新が多い

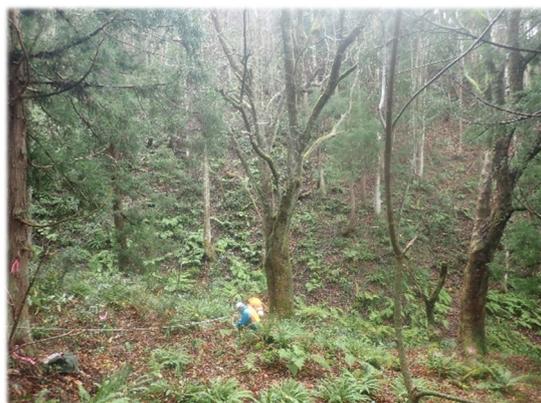
事例地 4 のトチノキ等保残木

更新面積 0.18ha の中に、スギ、トチノキ等の大径木が保残され、林床の光環境に影響を与えている。他の阻害要因は少ない。

皆伐後 19 年が経過し（H31.4.1 時点）、基準を満たしていないため、光環境の改善等検討が必要。

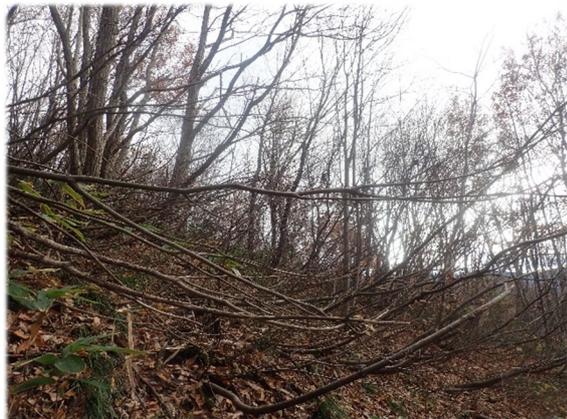
積雪の影響を受けた天然更新木の樹形

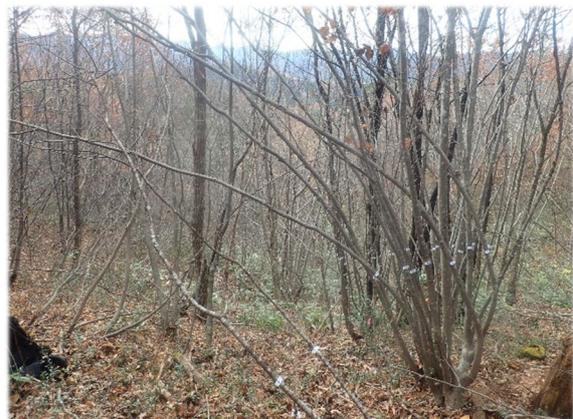
事例地 5 の萌芽更新

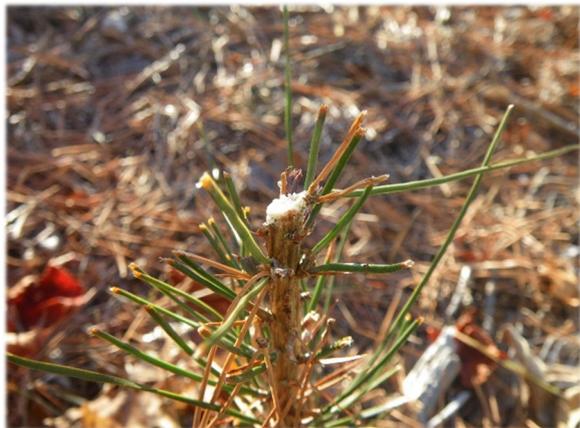
ノウサギの被害が多く天然更新木の生育不良が目立つ。掻起こしの地表処理を試験的に行っているプロットあり。作業道沿いにアカマツ、スギ天然更新木が多い（樹高 30 cm 未満）。

ノウサギ被害を受けたアカマツ天然更新木

皆伐後 2 年が経過し（H31.4.1 時点）、現時点での更新状況は良好と考えられるが、ノウサギ被害が多く、目的樹種と雑灌木の競合状態も続いていることから、引き続き経過観察が必要。

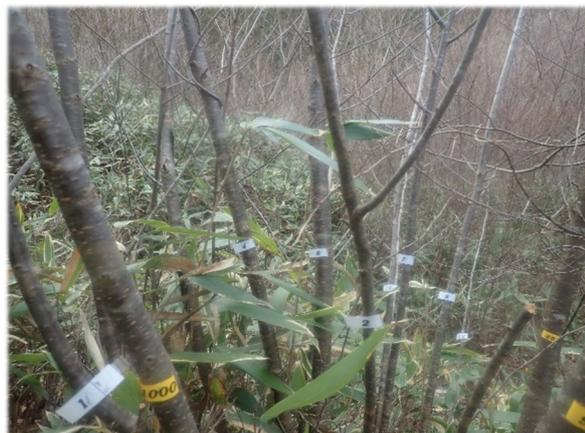
ヤマザクラ、コナラの萌芽更新

ヤマザクラ、コナラ等の目的樹種が多く分布し、約 7 割が萌芽更新となっている。

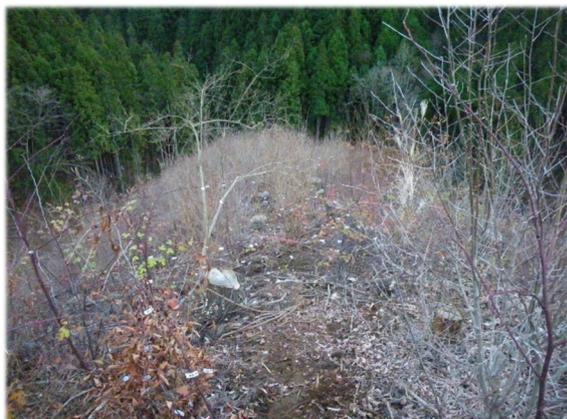
凸型斜面の天然更新木

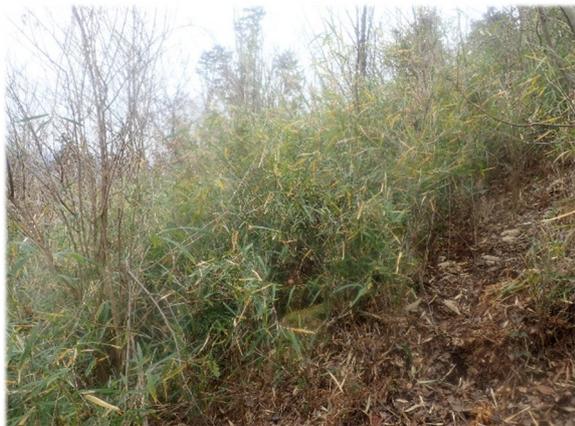
事例地に繁茂しているアズマネザサ

目的樹種のコハウチワカエデ、クマシデが多く分布しているが、出現種のうち約 6 割が雑灌木であり、目的樹種との競合状態が続いている。また阻害要因であるアズマネザサが繁茂している。

皆伐後 11 年が経過し（H31.4.1 時点）、現時点では基準を満たしているが、競合植生については、引き続き経過観察が必要。

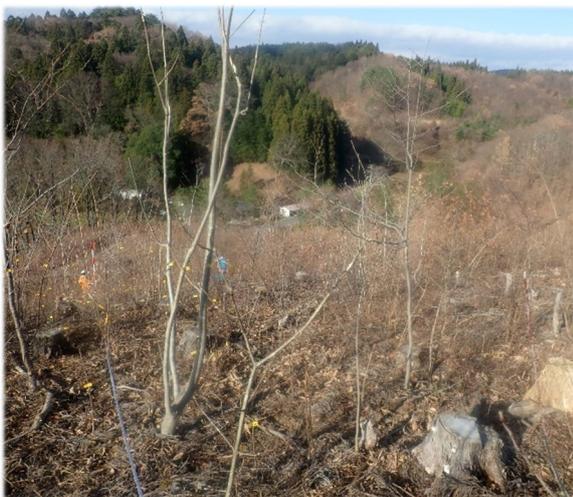
事例地 10 プロット (B-1)

目的樹種はエゴノキ、リョウブ等が多く分布しているが、出現種のうち約 6 割が雑灌木であり、目的樹種と競合状態が続いている。また阻害要因であるスズタケが繁茂している。

皆伐後 1 年が経過し（H31.4.1 時点）、現時点では基準を満たしているが、競合植生については、引き続き経過観察が必要。

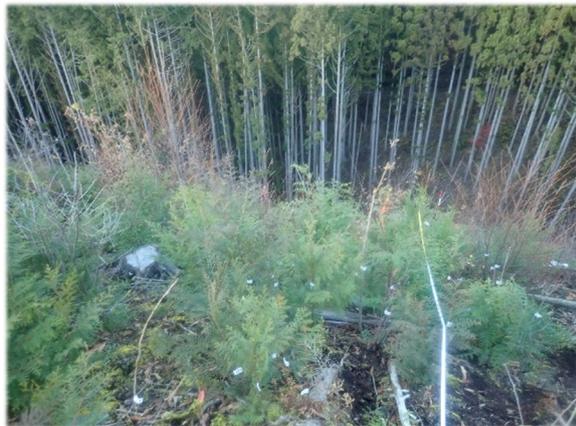
一部群生しているヒノキ天然更新木

目的樹種はリョウブ、ヒノキ等が多く分布しているが、雑灌木ではヤマツツジ、バイカツツジ等が多く、出現種のうち約 6 割が雑灌木であり、目的樹種との競合状態が続いている。阻害要因は少ない。

皆伐後 2 年が経過し（H31.4.1 時点）、現時点では基準を満たしているが、上層を形成する目的樹種が少ない。ヒノキ天然更新木の更新補助作業の検討等、引き続き経過観察が必要。

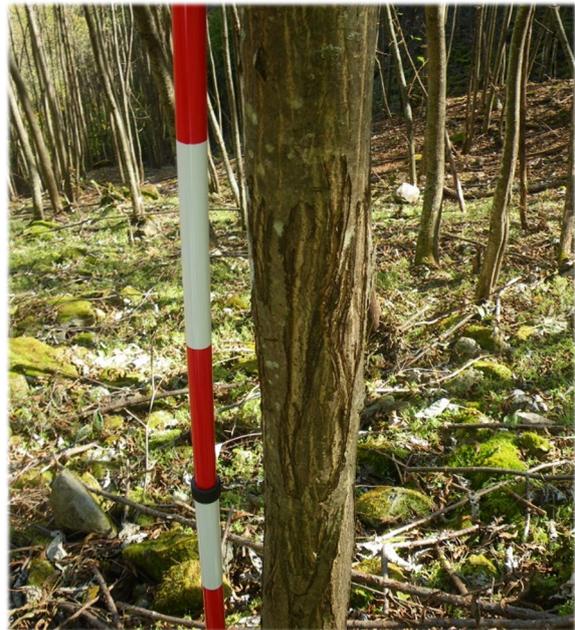
事例地 13 のシカ被害木

オオバアサガラが優占しサワグルミが混交している林況。
林床植生はシカ被害の影響を受け、シカ不嗜好性であるオオバアサガラの萌芽更新木も食害を受けている。

皆伐後 17 年が経過し（H31.4.1 時点）、基準を満たしているが、林分の種組成に偏りがあり、シカ被害の影響が著しいことから、シカ対策等の検討が必要。

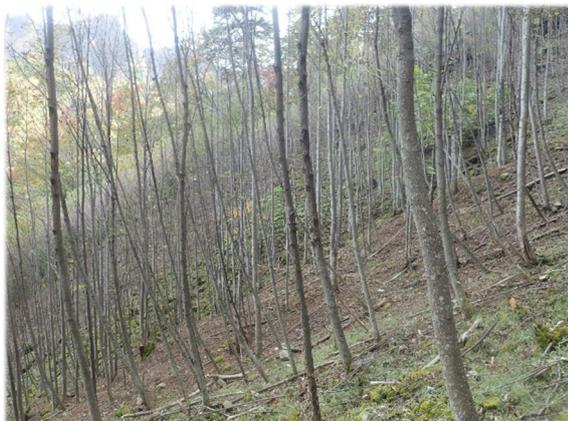
オオバアサガラが優占し林床植生が乏しい状況

出現種のほとんどがオオバアサガラ（シカ不嗜好性）となっている。シカ被害木が多く、林床植生も衰退しブラウジングラインが明確になっている。

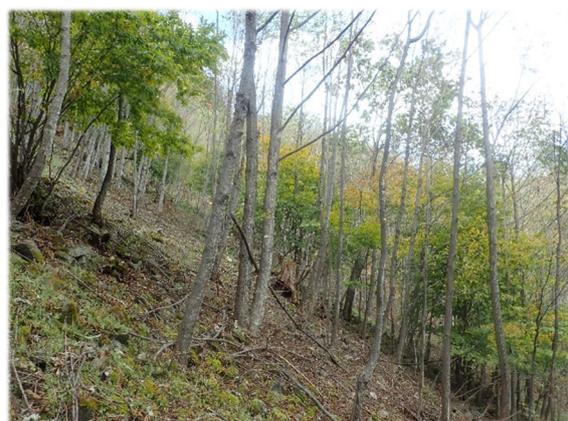
シカ被害によりブラウングラインが明確

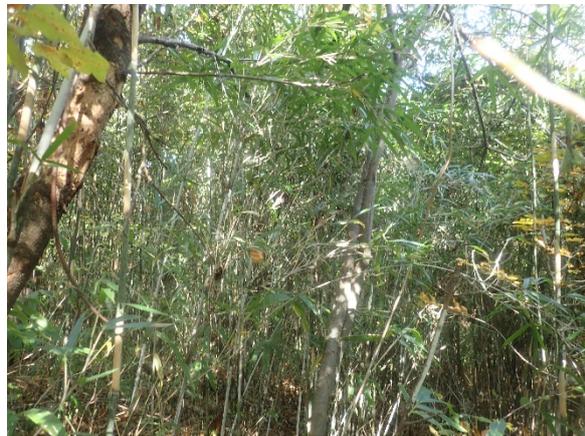
事例地 14 アズマネザサが繁茂している状況

目的樹種はエゴノキ、ヤマグワ等が分布するが少ない。アブラチャン等の雑灌木が多く分布し、出現種のうち約 8 割が雑灌木となっている。また、阻害要因であるアズマネザサが繁茂している箇所がある。

皆伐後 12 年が経過し（H31.4.1 時点）、基準を満たしていないため、更新補助作業、保育作業、シカ対策等の検討が必要。

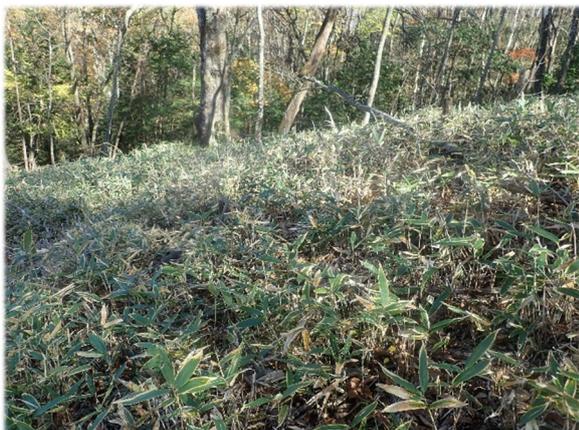
林床に繁茂しているチシマザサ

作業道沿いに一部カラマツの天然更新木が分布しているが、チシマザサが繁茂し目的樹種の更新を阻害している。
また、シカ採食圧が高く、チシマザサの植生高に影響を与えている。

皆伐後 17 年が経過し（H31.4.1 時点）、基準を満たしていないため、競合植生の除去やシカ対策等の検討が必要。

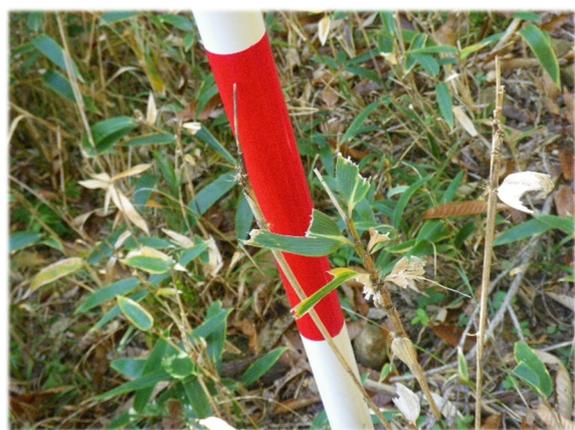
シカ被害を受けているため植生高は低い

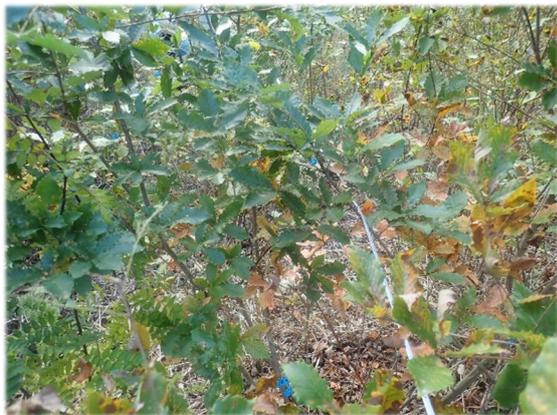
鉄塔架線下の皆伐跡地。イノシシの生息痕跡あり。
シカ被害木あり。一部ススキ、モミジイチゴが繁茂して
いる箇所あり。

萌芽更新しているコナラ

皆伐後 21 年が経過し（H31.4.1 時点）、現時点では基準を満たしているが、ススキ、モミジチゴが優占している箇所は、更新補助作業の検討等、引き続き経過観察が必要。

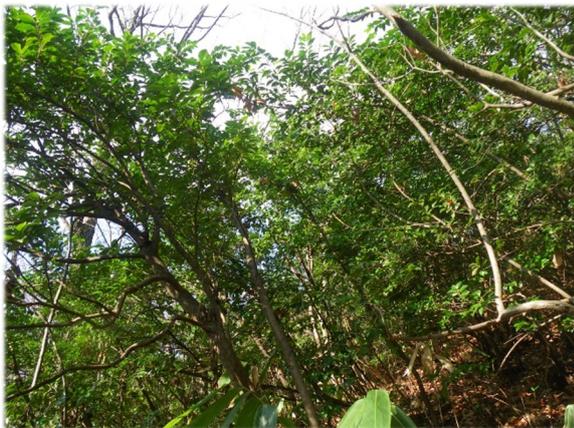
事例地 17 のヒサカキ天然更新木

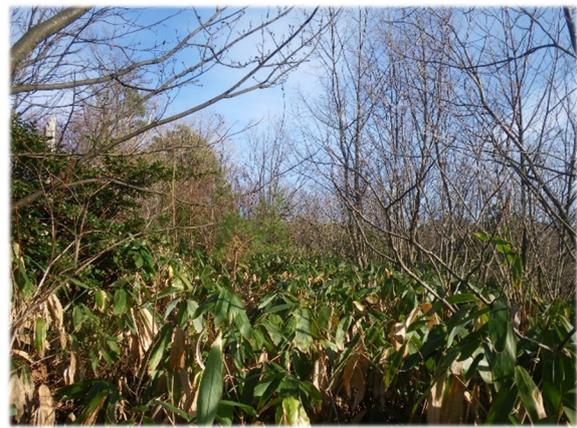
林床に繁茂するチマキザサ

目的樹種はアカマツ、ヒサカキ等、雑灌木ではヒメアオキ、イヌツゲが分布しているが、出現種のうち約 6 割が雑灌木であり、目的樹種との競合状態が続いている。また、阻害要因であるチマキザサが繁茂している箇所がある。

皆伐後 20 年が経過し（H31.4.1 時点）、現時点では基準を満たしているが、競合植生については、引き続き経過観察が必要。

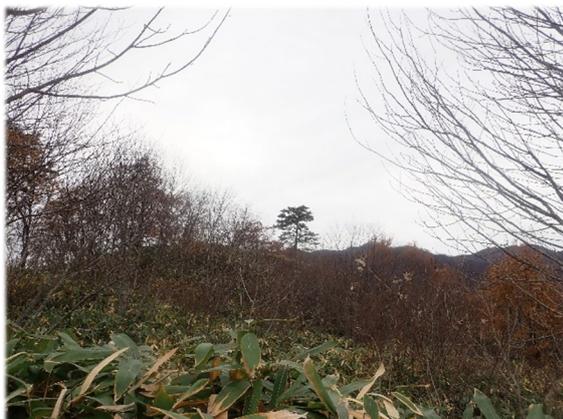
林床に繁茂しているチシマザサ

目的樹種は、ウワミズザクラ、リョウブ等、雑灌木はオオバクロモジ、リウツギ等が分布し、出現種のうち約 6 割が雑灌木となっている。また、事例地全体に、チマキザサが繁茂し目的樹種の更新を阻害している。

皆伐後 22 年が経過し（H31.4.1 時点）、基準を満たしていないため、競合植生の除去等の検討が必要。

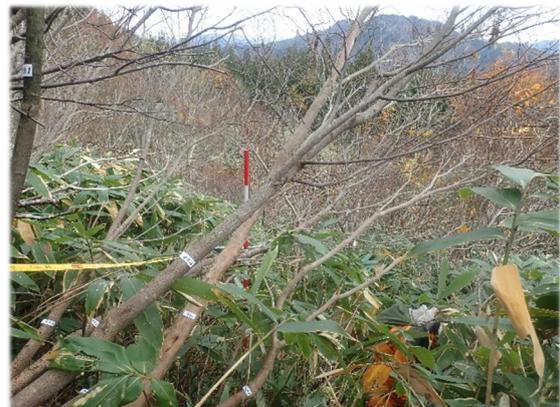
事例地 19 のオオバクロモジ等天然更新木

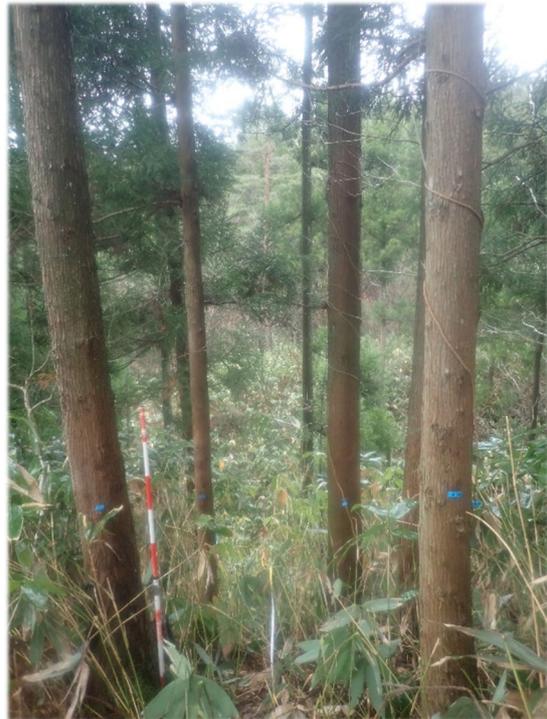
事例地 20 のスギ保残木

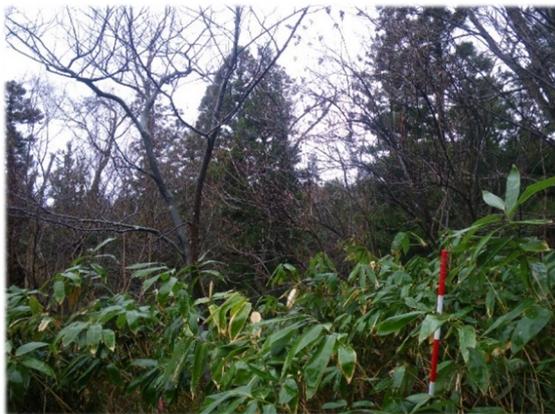
林床に繁茂しているチマキザサ

目的樹種は、ウワミズザクラ、ユズリハ等、雑灌木はムラサキシキブ、ハイヌツゲ等が分布し、出現種のうち約 8 割が雑灌木となっている。また、事例地全体に、チマキザサが繁茂し目的樹種の更新を阻害している。

皆伐後 10 年が経過し（H31.4.1 時点）、基準を満たしていないため、競合植生の除去等の検討が必要。

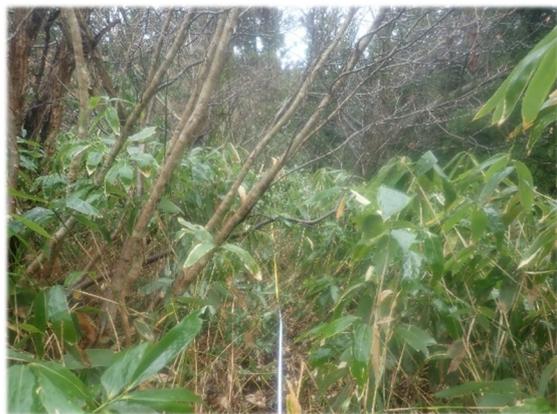
事例地 20 のウワミズザクラ等天然更新木

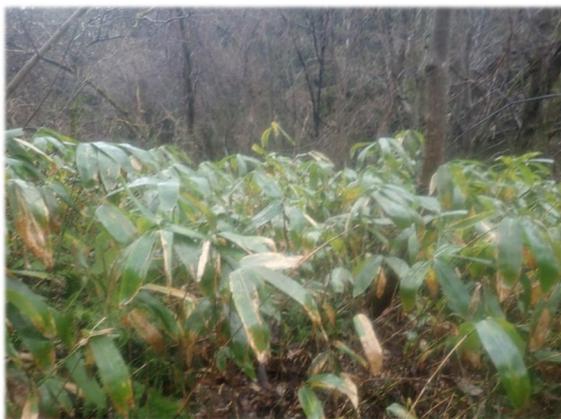
林床に繁茂しているチマキザサ

目的樹種は、エゴノキ、クリ等が、雑灌木はヒメアオキ、ノリウツギ等が分布し、出現種のうち約 8 割が雑灌木となっている。また、事例地全体に、チマキザサが繁茂し目的樹種の更新を阻害している。

皆伐後 16 年が経過し（H31.4.1 時点）、基準を満たしていないため、競合植生の除去等の検討が必要。

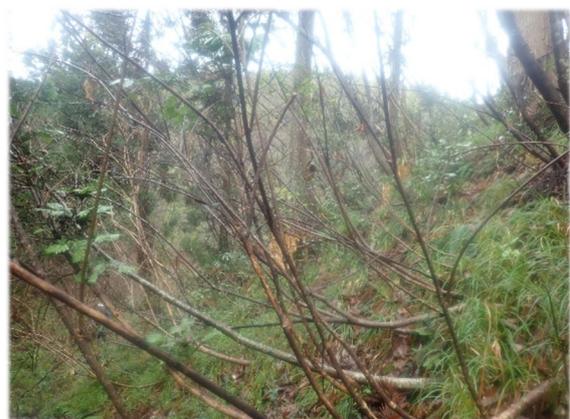
事例地 21 の天然更新木

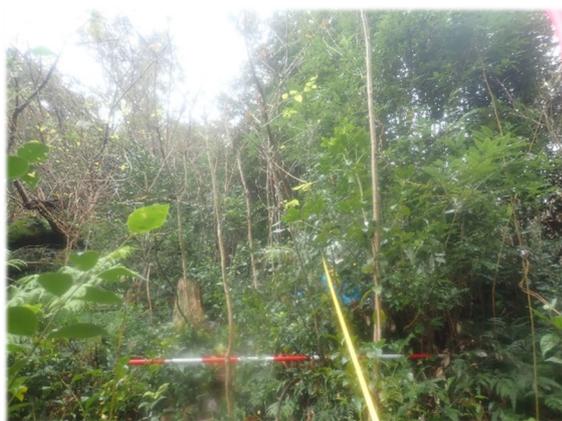
事例地 22 のネズミモチ等天然更新木

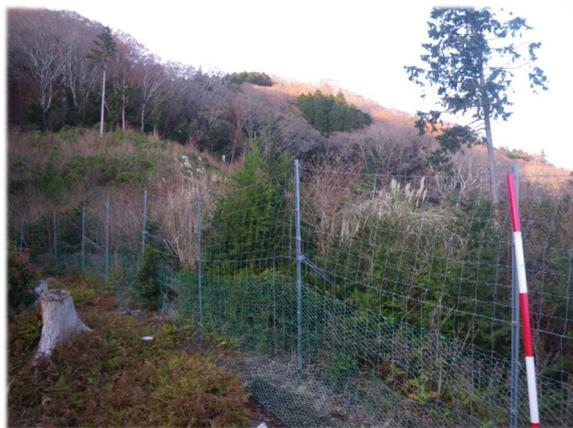
ヒノキ林の皆伐跡地（台風被害跡地）。シカ生息頭数は多いが、シカ柵が設置されているため被害は無い。下層のアセビが繁茂し草本類は少ない。

シカ柵内外の天然更新状況の違い

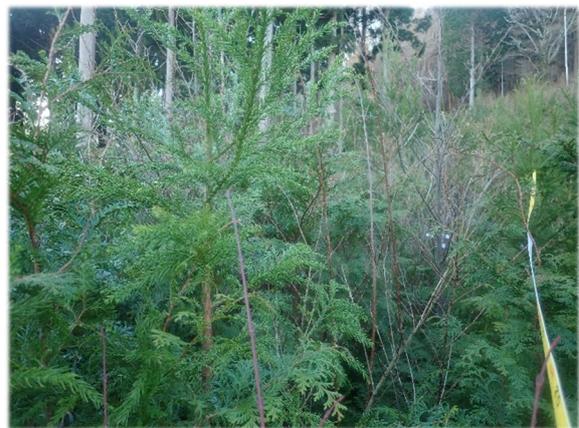
シカ柵内のスギ、ヒノキ天然更新木

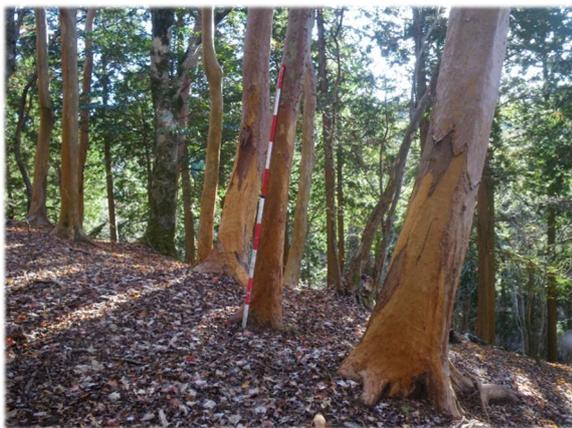
ヒノキ林の皆伐跡地（台風被害跡地）。林床植生はシカ被害の影響を受け、シカ不嗜好性のアセビが多い。

シカ被害木

皆伐後 7 年が経過し（H31.4.1 時点）、基準を満たしていないため、シカ対策の検討が必要。

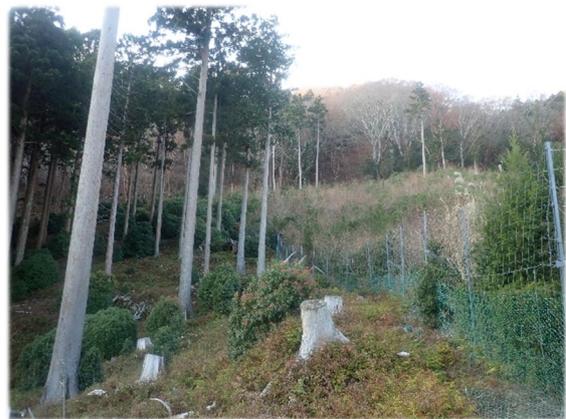
シカ被害の影響を受けるシカ柵外の林床植生

シカ生息頭数が多いシカ柵外のため目的樹種はほとんど見られない。雑灌木もアセビ（不嗜好性）以外はほとんど見られず、林床植生が衰退している。
